# Sensor para verificação de degradação em isoladores poliméricos de linhas de transmissão

F.E. Nallim, J.M.G. Angelini, J.A.D. Rossi, J.A. Petrachim - CPqD, N.C. Góis, J.A.S. Brito - COELBA

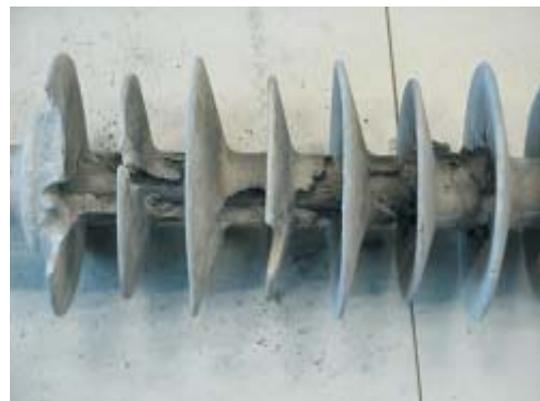
perto já que o grau de destruição da peça é muito aparente. Um caso relatado que demonstra esse tipo de falha ocorreu em uma linha em uma região de alto grau de poluição química, com a ocorrência de destruição das saias de isoladores EPDM, com somente 3 anos de instalação em campo. O isolador degradado foi localizado pela ocorrência sistemática de falhas na linha e pela observação da fumaça que saía da torre/isolador (fumaça de enxofre, S, com água, propiciando o ataque do ácido sulfúrico, mais agressivamente, na parte de baixo do isolador, corroendo toda a saia do isolador onde a fumaça atingia).

FIGURA 2 - Isolador com saias danificadas

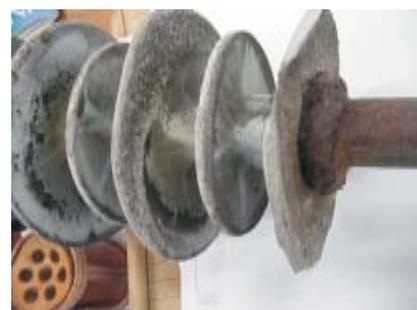
Casos como esse, com degradação da saia de maneira drástica, seriam mais facilmente observáveis com subida na torre ou binóculos, embora muitas vezes a ocorrência esteja localizada numa face do isolador não facilmente observável para o inspetor. Um isolador com processo de “esfarelamento” do material das saias provavelmente causado por altíssimas correntes de fuga foi encontrado.

FIGURA 3 - Isolador com saias deterioradas.
