XIX Seminário Nacional de Distribuição de Energia Elétrica

Substituição da Subestação blindada, 69 kV, isolada a gás SF6 da Coelba, por uma Instalação Convencional

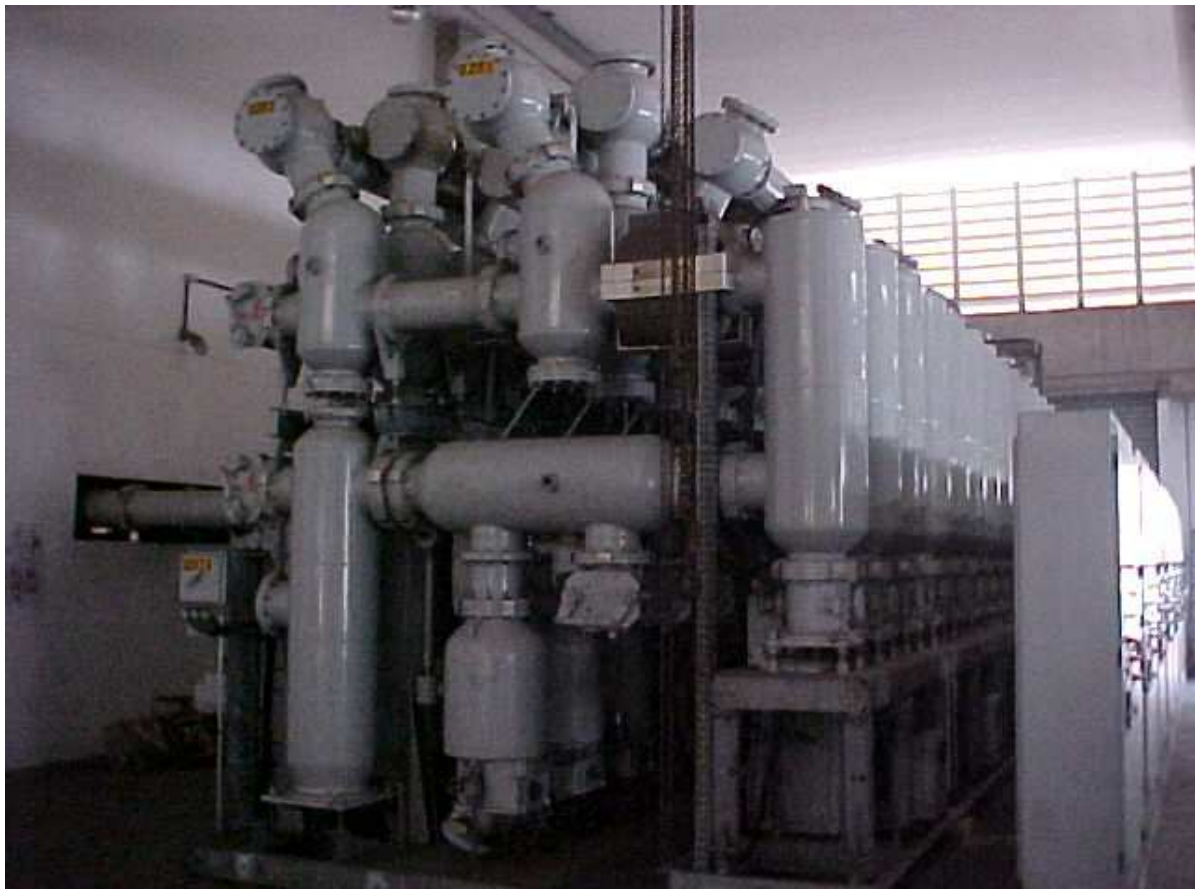
Figura 1 – GIS da SE Graça

A GIS da subestação Graça (Figura 1), fabricação Delle Alsthom, 1980, entrou em operação em 1983. Era composta por três *bays* de entrada de linha 69 kV, barramento duplo e quatro *bays* para transformadores, conforme o diagrama unifilar mostrado na Figura 2.

Em 1985, a GIS, começou a apresentar problemas de baixa pressão do gás SF6 e vazamentos nos circuitos hidráulicos de acionamento dos disjuntores.

A análise do problema realizada pelo fabricante apontou como causa dos vazamentos do gás SF₆, a corrosão dos flanges de alumínio no local dos anéis de vedação entre os diversos componentes da GIS, principalmente nos barramentos. A corrosão era provocada pela reação do alumínio com a presença da umidade e contato com o material dos anéis de vedação. Em carta encaminhada à Coelba 2, o fabricante relata que de 1000 *bays* vendidos no mundo, 181 foram reformados (taxa de 18,1%). Apesar desta constatação, o fabricante não assumiu os custos com a reparação dos defeitos apresentados pelos equipamentos.

Diversas tentativas para a solução dos problemas de vazamento de gás SF₆ foram feitas envolvendo o fabricante, incluindo o desmonte de todo um *bay*, usinagem manual das sedes dos anéis de vedação, limpeza, engraxamento e colocação de novas juntas adquiridas junto ao mesmo.
