**SNPTEE  
SEMINÁRIO NACIONAL  
DE PRODUÇÃO E  
TRANSMISSÃO DE  
ENERGIA ELÉTRICA**

GTL - 26  
16 a 21 Outubro de 2005  
Curitiba - Paraná

**AValiação de desempenho do sistema óptico Tramo-Oeste da Eletronorte, no período  
1998 a 2004 : A MANUTENÇÃO E A OPERAÇÃO DO SISTEMA**

**Eletronorte**

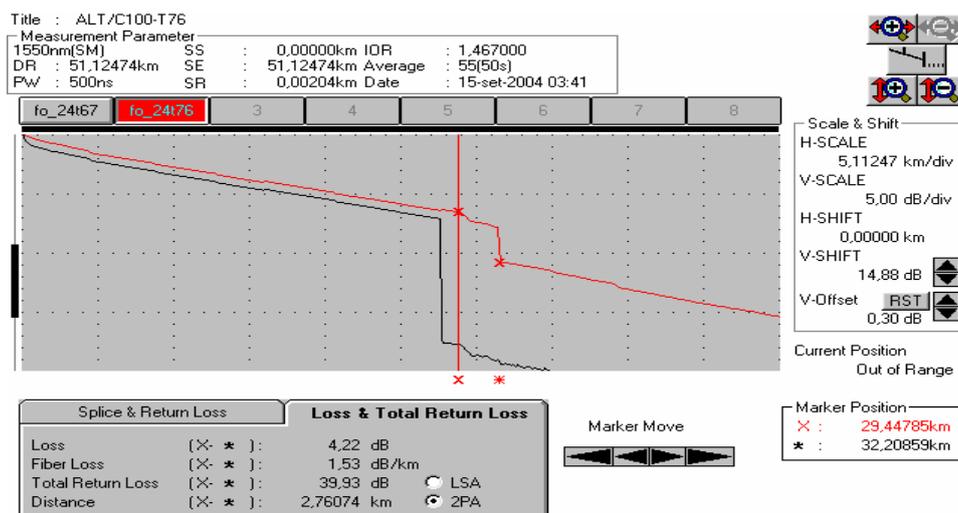
FIGURA 2 : Atenuação medida no lance de cabo OPGW entre as caixas de emendas 99 (torre 67) e 100 (torre 76)

Este levantamento detalhado apontou que a atenuação das fibras ópticas, em sua grande maioria, ocorre nos trechos compreendidos entre caixas de emendas e não nestas, como pode ser observado através dos diagramas de atenuação apresentados nas Figuras 2 e 3. Nestes diagrama podemos observar que a atenuação medida entre as caixas números 99 e 100, correspondendo a um lance de cabo óptico, instaladas respectivamente nas torres números 67 e 76 do trecho Altamira/Transamazônica, apresenta atenuação de 4,22 dB, sendo que 71,8 % deste valor são verificados entre as torres números 70 e 72. No trecho Transamazônica/Rurópolis, foi detectado um lance de cabo OPGW cuja atenuação medida foi de 7,29 dB. Ao todo, foram detectados 22 lances de cabo OPGW com atenuação elevada (maior ou igual a 1,0 dB), entre Altamira e Transamazônica e 15 lances entre Transamazônica e Rurópolis.

As inspeções realizadas ao longo do cabo OPGW (visuais, mecânicas e ópticas), não foram suficientes para determinar as causas do aumento da atenuação das fibras ópticas, havendo apenas um trecho no qual o aumento da atenuação, aparentemente foi provocado por descarga atmosférica. Outra hipótese para este aumento de atenuação, levantada pelo fabricante do cabo OPGW, é que tenham ocorrido danos ao cabo durante a fase de instalação, danos imperceptíveis à época, mas que ao longo dos anos com os esforços a que os cabos são submetidos, ventos, etc., podem ter agravado o problema. Como a atenuação não ocorre em um ponto isolado e sim ao longo de diversos lances de cabo, apenas uma análise laboratorial poderá determinar as causas desta atenuação.

Como não é possível substituir, neste momento, todos os 37 lances de cabo OPGW que apresentaram atenuação elevada, optou-se pela substituição de dois lances mais críticos, um localizado no trecho Altamira/Transamazônica cuja atenuação é de 4,22 dB, e outro no trecho Transamazônica/Rurópolis, com atenuação de 7,29 dB. Este trabalho deverá ser realizado em linha energizada e compreenderá a instalação de um segundo cabo OPGW, substituindo o cabo pára-raios convencional, nos trechos escolhidos.
