AValiação de Redes Aéreas Compactas em Ambientes Agressivos

D. R. de Mello e R. W. Garcia – CEPEL

C. E. M. Malheiros e R. L. Silva- LIGHT

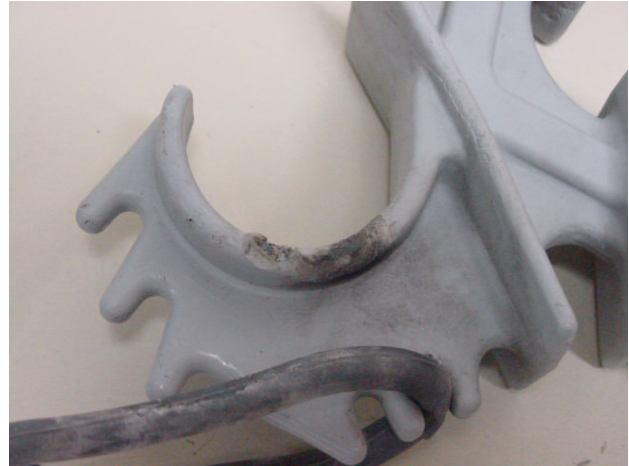
- foi constatado dano visível nos espaçadores 1 e 2 retirados pela Light, como pode ser visto nas Figuras 2 e 3;
- foi constatado dano visível na parte interna dos isoladores pino 2, pino 3, pino 4 e pino 5, como pode ser visto na Figura 4;
- todas as amostras de isolador bastão foram aprovadas nos ensaios de radiointerferência e frequência industrial;
- todas as amostras de isolador pino foram aprovadas no ensaio de radiointerferência e somente a amostra do isolador pino 3 foi reprovada no ensaio de frequência industrial.

Figura 2 – Danos no espaçador 2 após 4 meses no campo

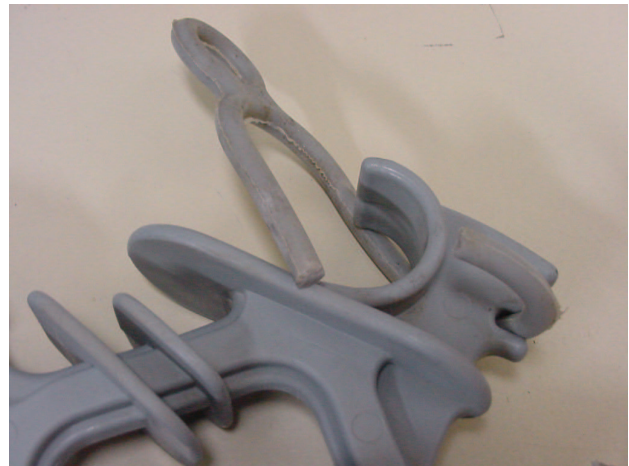
Figura 3 – Danos no espaçador 1 após 4 meses no campo

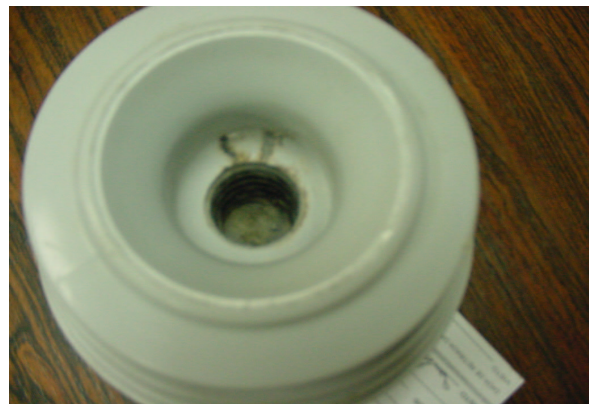
Figura 4 – Danos no isolador pino 2 após 4 meses no campo

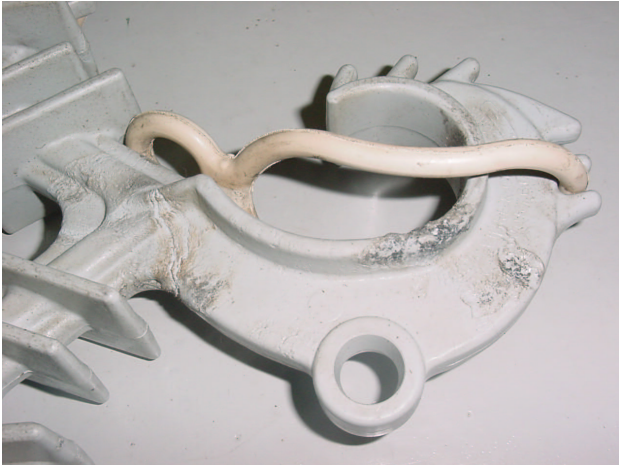
- foi constatado dano visível nos espaçadores 1 e 2 retirados pela Light, como pode ser visto nas Figuras 5 e 6;
- foi constatado dano visível na parte interna dos isoladores pino 2, pino 3, pino 4 e pino 5, como pode ser visto na Figura 7;
- foi constatado dano visível na parte interna dos isoladores pino 2, pino 3, pino 4 e pino 5, como pode ser visto na Figura 7;

Figura 5 – Danos no espaçador 2 após 8 meses no campo

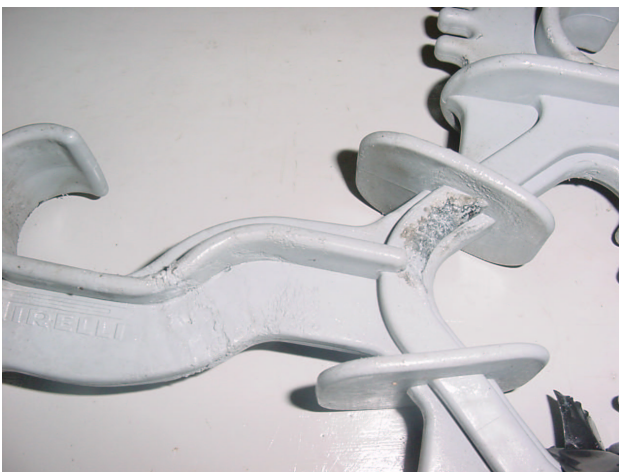
Figura 6 – Danos no espaçador 1 após 8 meses no campo

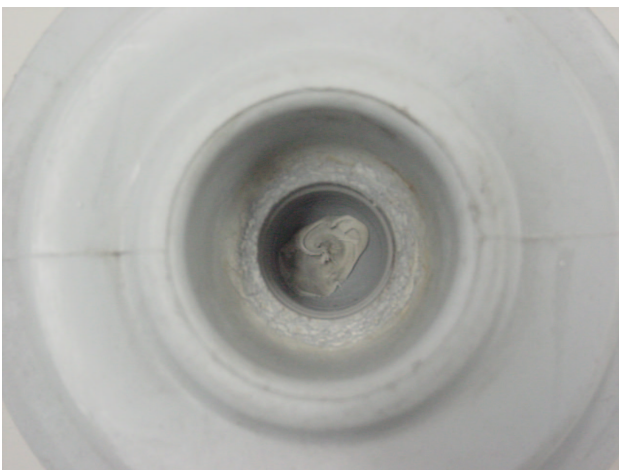
Figura 7 – Danos no isolador pino 3 após 8 meses no campo

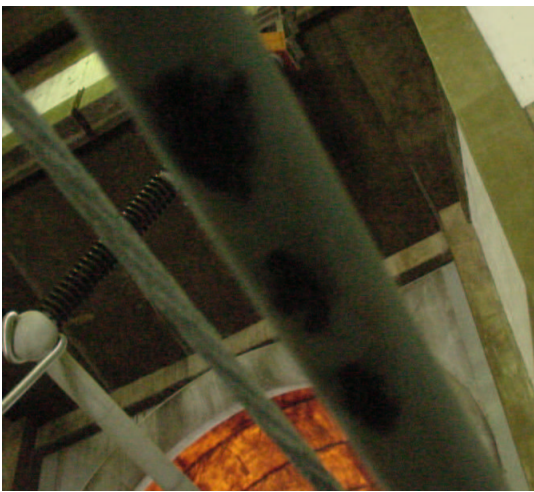
- os cabos 1 e 2 não apresentaram deterioração visível ao término do ensaio de compatibilidade dielétrica;
- ocorreu deterioração na cobertura dos cabos 3, 4 e 5 no ensaio de compatibilidade dielétrica, como pode ser visto nas Figuras 10, 11 e 12, respectivamente.

Figura 10 – Danos na cobertura do cabo 3 após ensaio de compatibilidade dielétrica

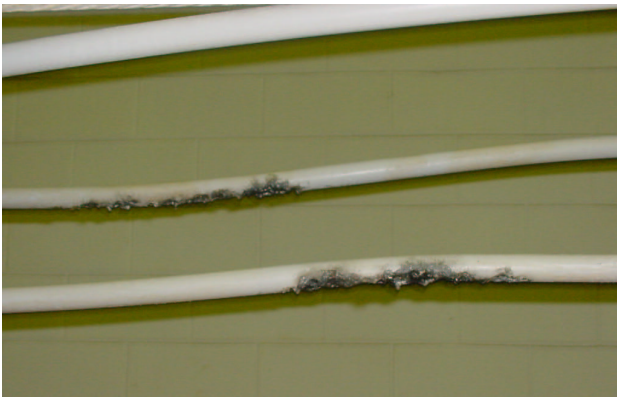
Figura 11 – Danos na cobertura do cabo 4 após ensaio de compatibilidade dielétrica

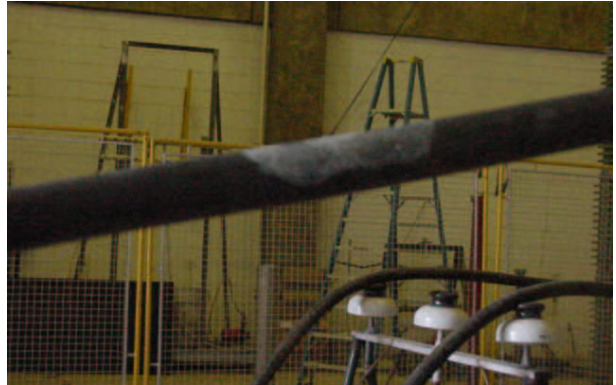
Figura 12 – Danos na cobertura do cabo 5 após ensaio de compatibilidade dielétrica

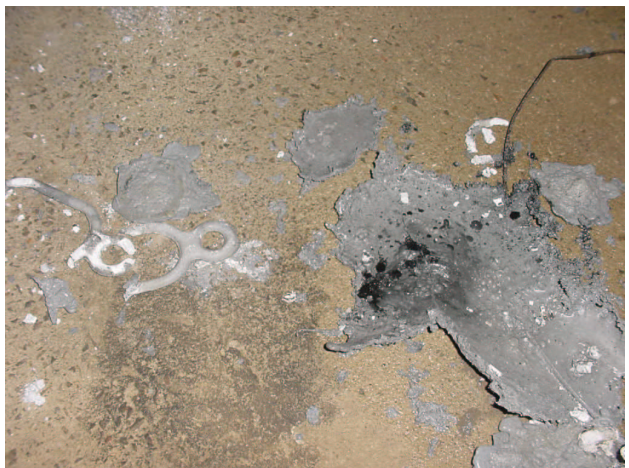
- no ensaio de compatibilidade dielétrica com o cabo 1, os espaçadores 3 e 4 não sofreram dano, o espaçador 2 sofreu dano decorrente da corrente de fuga e o espaçador 1 derreteu (ver Figuras 13 e 14).

Figura 13 – Espaçador 1 derretido durante ensaio de compatibilidade dielétrica com cabo 1

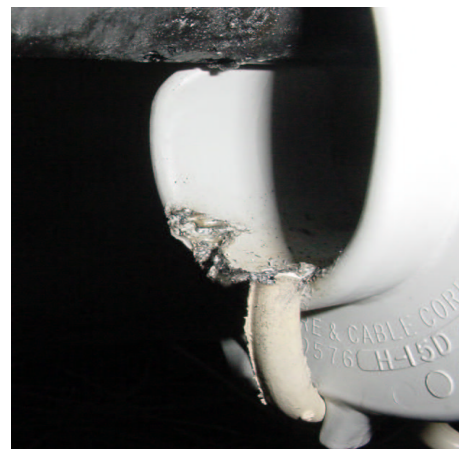
Figura 14 – Danos no espaçador 2 após ensaio de compatibilidade dielétrica com cabo 1

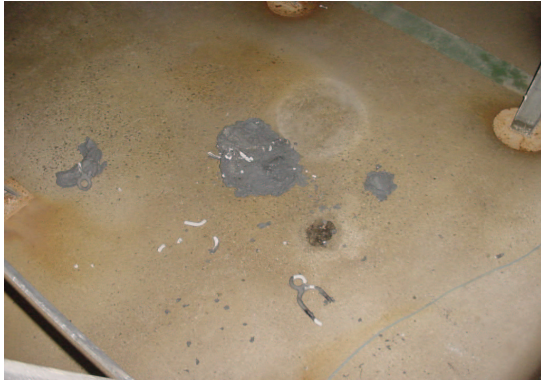
- no ensaio de compatibilidade dielétrica com o cabo 2, os espaçadores 3 e 4 não sofreram dano, o espaçador 2 sofreu dano decorrente de corrente de fuga e o espaçador 1 derreteu (ver Figura 15);
- no ensaio de compatibilidade dielétrica com o cabo 3, todos os espaçadores sofreram danos (alguns danos observados podem ser vistos nas Figuras 16 e 17);

Figura 15 – Espaçador 1 derretido durante ensaio de compatibilidade dielétrica com cabo 2

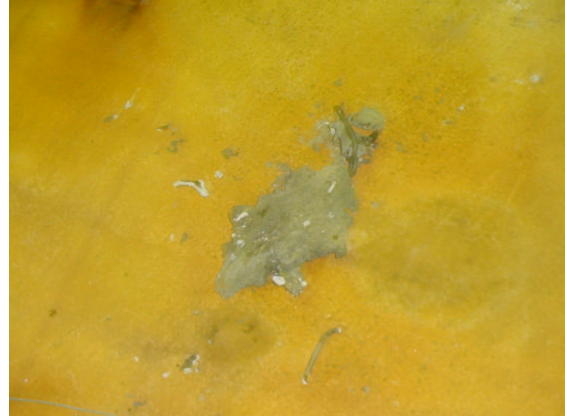
- no ensaio de compatibilidade dielétrica com o cabo 4, o espaçador 3 derreteu (ver Figura 18) e todos os demais espaçadores sofreram dano (alguns danos observados são mostrados nas Figuras 19 e 20);
- no ensaio de compatibilidade dielétrica com o cabo 5, foram observados danos nos espaçadores 3 e 4 como pode ser visto nas Figuras 21 e 22;

Figura 18 – Espaçador 3 derretido durante ensaio de compatibilidade dielétrica com cabo 4

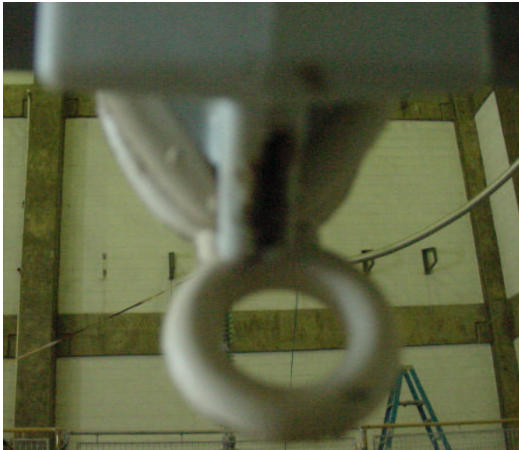
Figura 16 – Danos no espaçador 4 após ensaio de compatibilidade dielétrica com cabo 3

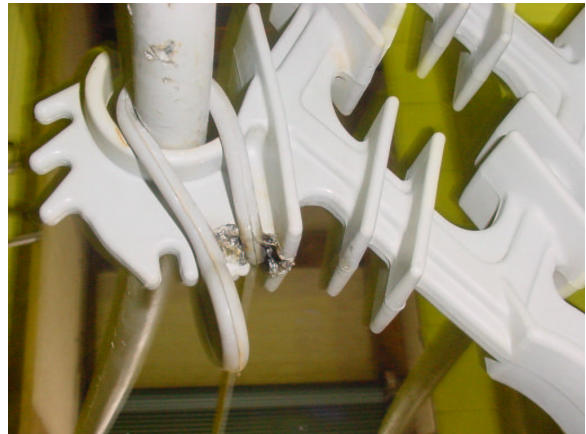
Figura 19 – Danos no espaçador 2 após ensaio de compatibilidade dielétrica com cabo 4

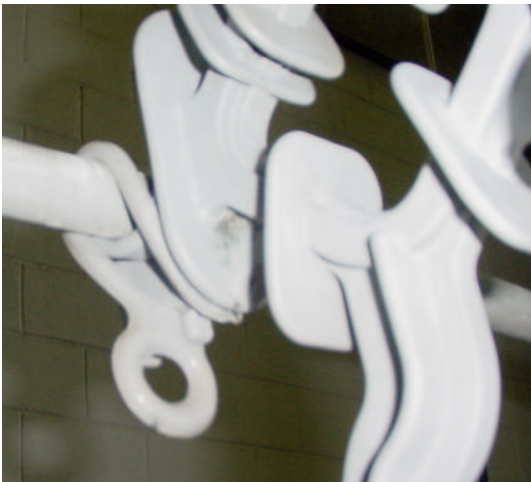
Figura 17 – Danos no espaçador 3 após ensaio de compatibilidade dielétrica com cabo 3

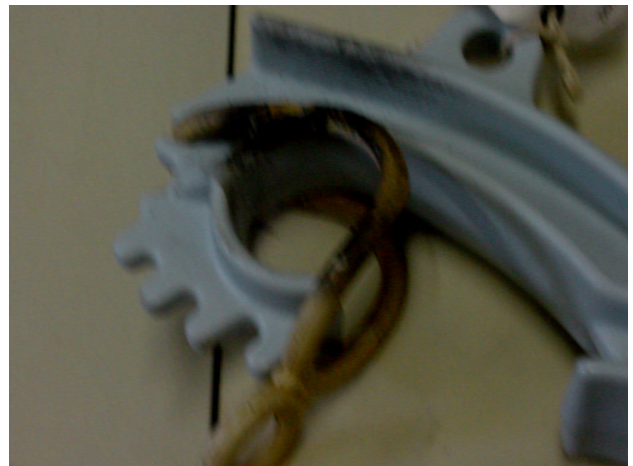
Figura 20 – Danos no espaçador 4 após ensaio de compatibilidade dielétrica com cabo 4

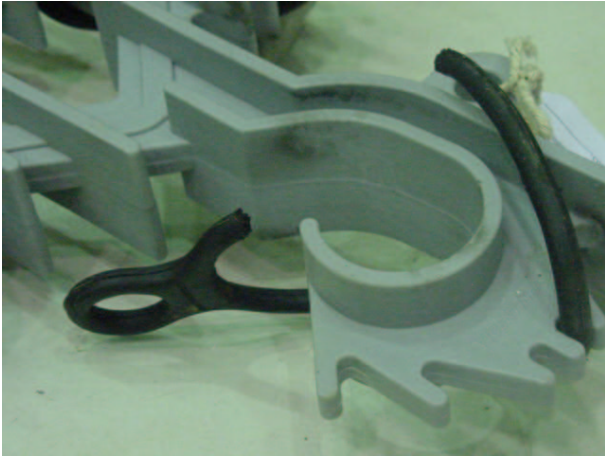
Figura 21 – Danos no espaçador 3 após ensaio de compatibilidade dielétrica com cabo 5

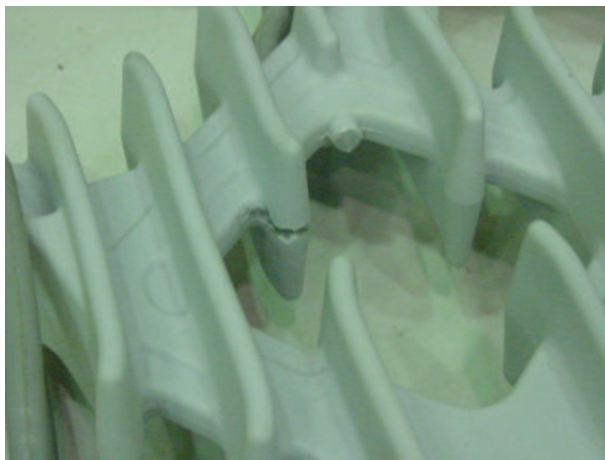
Figura 22 – Danos no espaçador 4 após ensaio de compatibilidade dielétrica com cabo 5

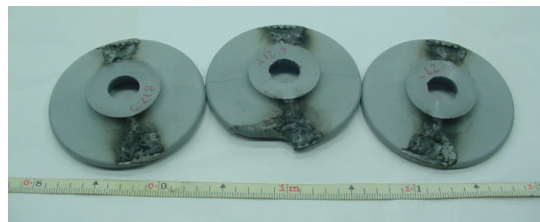
- no ensaio de trilhamento elétrico, os isoladores pino 1 e pino 2 atenderam aos requisitos da Norma NBR [6] e os isoladores pino 3, pino 4, pino 5 e pino 6, apesar de atenderem aos requisitos da Norma NBR, incendiaram ou apresentaram perda de material durante a ocorrência de trilhamento ou falha, como pode ser visto na Figura 23;

Figura 23 - Amostras de isolador pino com queima de material durante ensaio de trilhamento

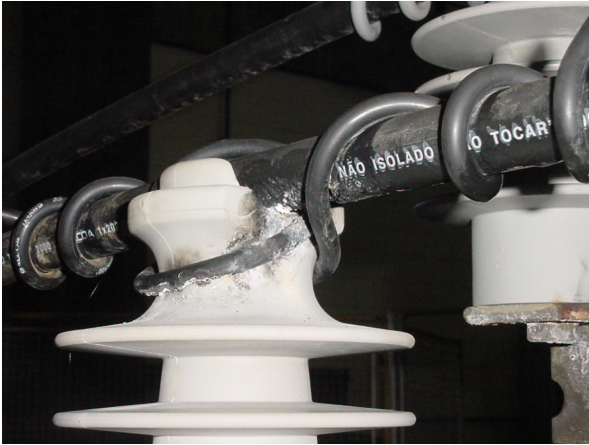
- no ensaio de compatibilidade dielétrica com o cabo 1, os isoladores pino 1, pino 2, pino 3, pino 4 e pino 5 apresentaram sinais visíveis de deterioração como

Figura 24 – Danos na amarração do isolador pino 1 ao fim do ensaio de compatibilidade dielétrica com cabo 1

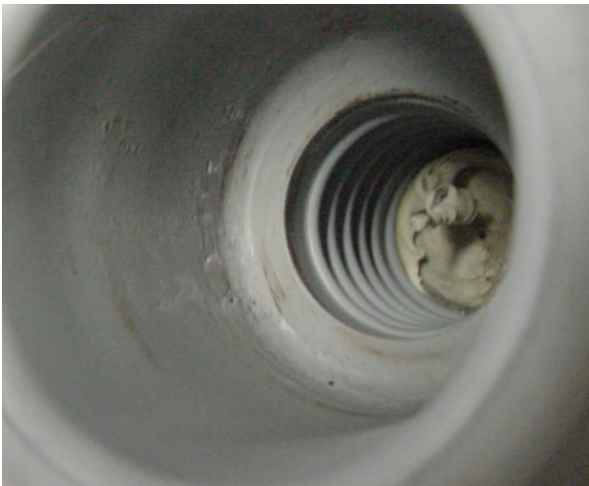
Figura 25 – Exemplo de dano observado na parte interna dos isoladores pino 2 a 5 após ensaio de compatibilidade dielétrica com cabo 1

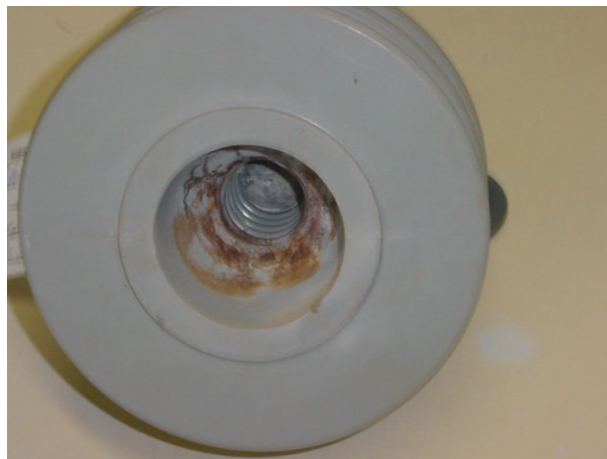
- no ensaio de compatibilidade dielétrica com o cabo 4, os isoladores pino 1, pino 2, pino 3, pino 4 e pino 5 apresentaram sinais visíveis de deterioração como pode ser visto em alguns exemplos de deterioração mostrados nas Figuras 27 e 28;
- os resultados obtidos nos ensaios dielétricos de radiointerferência e frequência industrial realizados nos isoladores, ao término do ensaio de compatibilidade dielétrica com o cabo 4, podem ser vistos na Tabela VI;

Figura 28 – Exemplo de dano observado nos isoladores pino 2 a 5 após ensaio de compatibilidade dielétrica com cabo 4

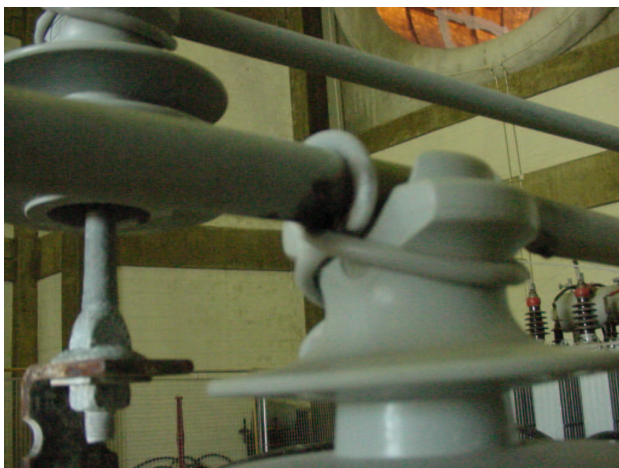
Figura 26 – Dano na interface isolador-cabo em amostra do isolador pino 2 após ensaio de compatibilidade dielétrica com cabo 3

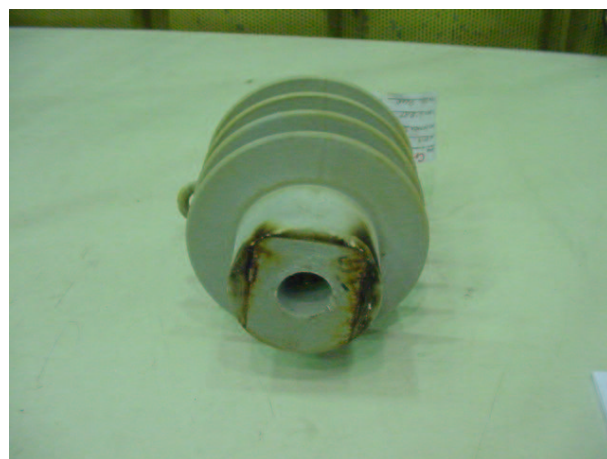
- no ensaio de compatibilidade dielétrica com o cabo 5, os isoladores pino 1, pino 2, pino 3, pino 4 e pino 5 apresentaram sinais visíveis de deterioração como pode ser visto em alguns exemplos de deterioração mostrados nas Figuras 29 e 30;

Figura 29 – Danos no isolador pino 1 ao fim do ensaio de compatibilidade dielétrica com cabo 5

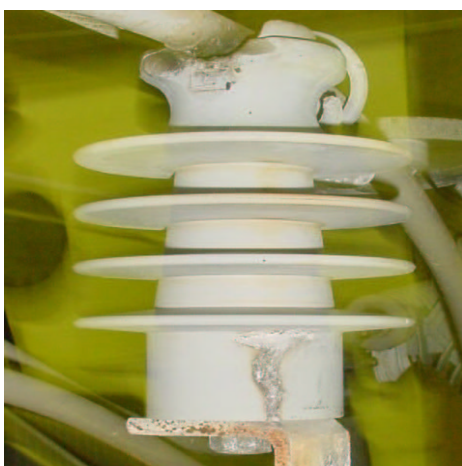
Figura 27 – Danos no isolador pino 1 ao fim do ensaio de compatibilidade dielétrica com cabo 4

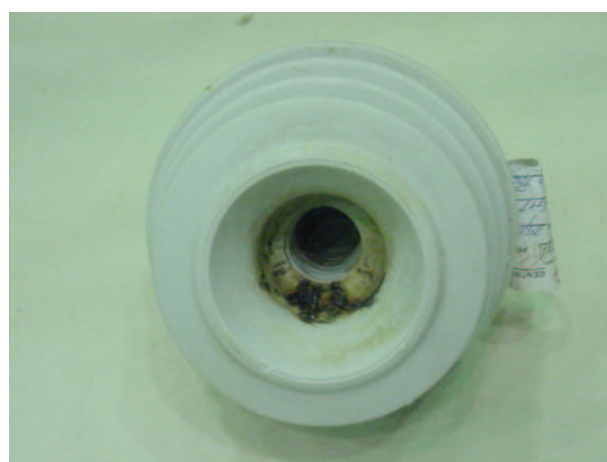
Figura 30 – Danos no isolador pino 4 ao fim do ensaio de compatibilidade dielétrica com cabo 5
