## XVIII Seminário Nacional de Distribuição de Energia Elétrica

### Análise e Investigação da Recusa de Atuação de uma Proteção Diferencial de Barras – Experiências e Lições Aprendidas

<b>Alexandre Sales Braz</b>		<b>Júlio César Marques de Lima</b>
<b>CEMIG Distribuição S.A.</b>		<b>CEMIG Distribuição S.A.</b>
asbraz@cemig.com.br		jclima@cemig.com.br

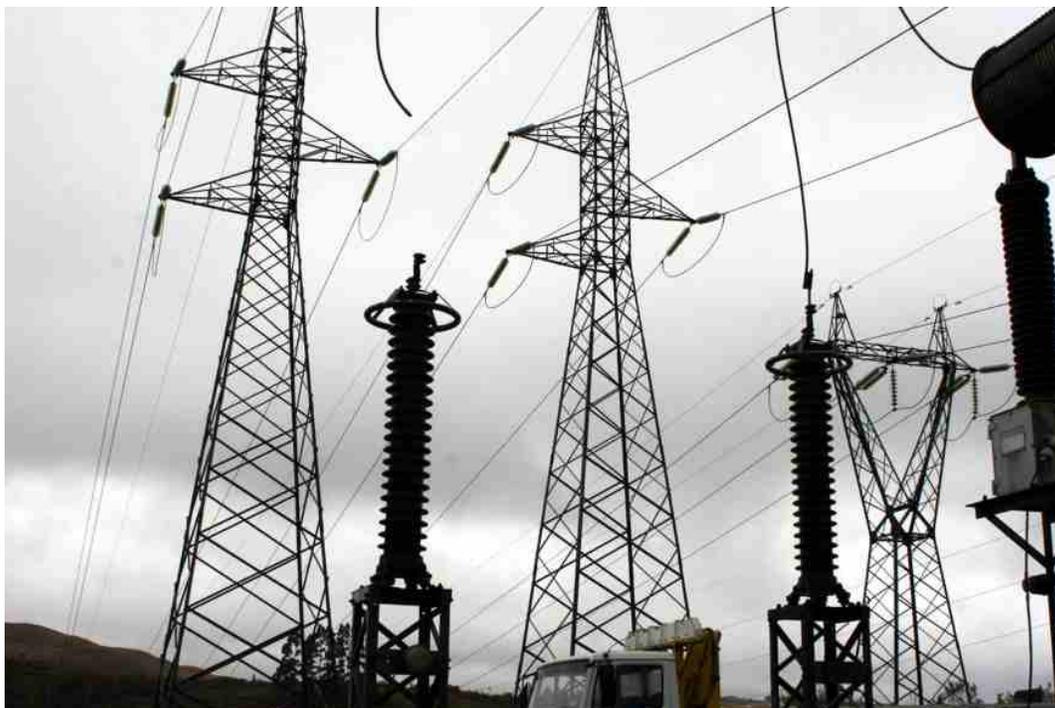
Utilizando o aplicativo de localização de faltas que integra o software de visualização de registros digitais de perturbação, foi possível verificar que o curto-circuito originado pela descarga atmosférica aconteceu a aproximadamente 50 metros da saída do vão 5K da SE A. Considerando a alta precisão e representatividade obtidas, foi possível inferir que o curto-circuito ocorreu quando a frente de onda da descarga atmosférica atingiu o pára-raios da fase branca, já que foram detectadas marcas em seu anel de corona, rompimento de seu cabo de aterramento e rompimento de seu *jumper* de conexão com a linha de transmissão.

*Figura 2 – Jumper rompido na extremidade superior do pára-raios da fase branca do vão 5K da SE A.*

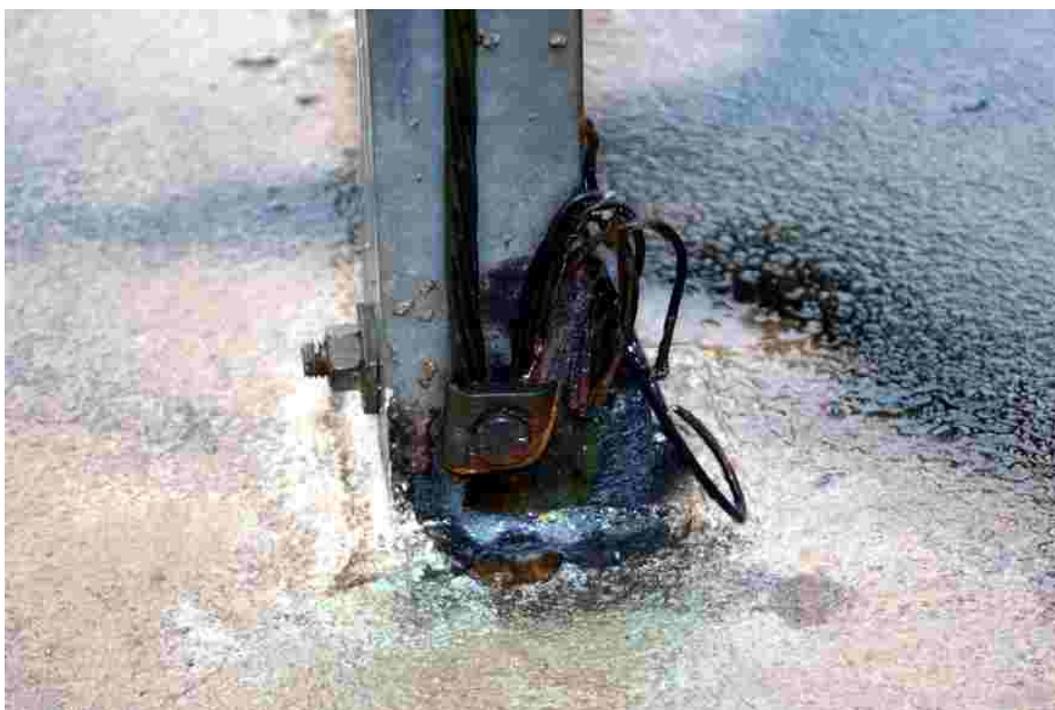
*Figura 3 – Estado em que ficou o aterramento do pára-raios da fase branca devido à descarga atmosférica*

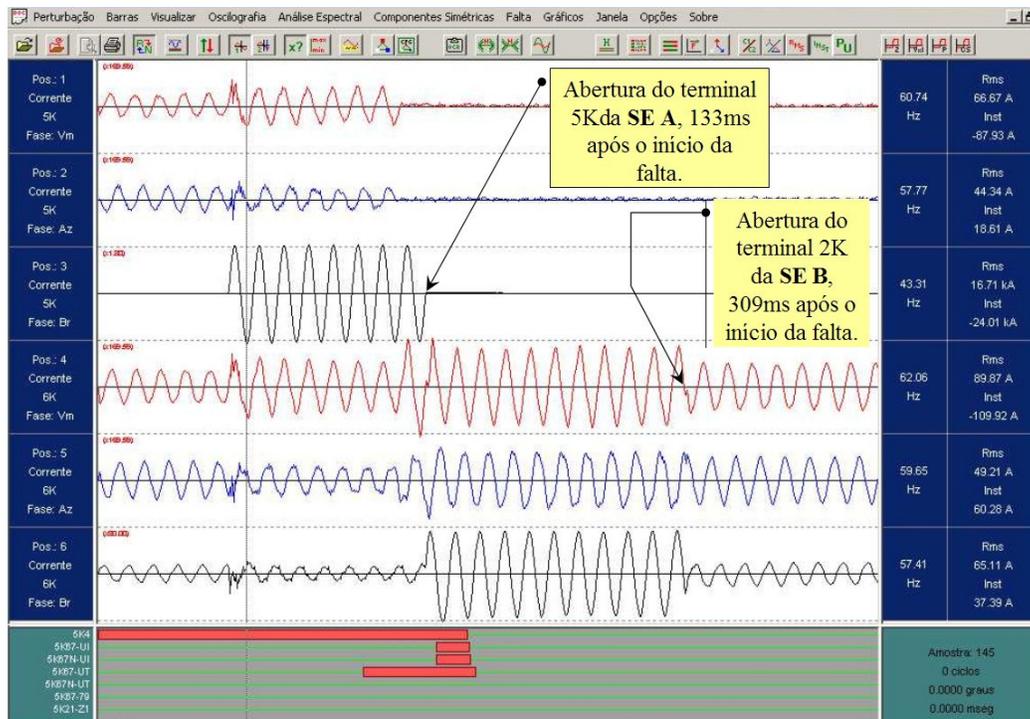
No terminal 5K da **SE A** houve atuação das unidades instantâneas de fase e de neutro da proteção de sobrecorrente direcional. Já na **SE B** operou a unidade de sobrecorrente instantânea de fase da proteção de sobrecorrente direcional. A duração do curto-circuito foi de 309 ms. O disjuntor da **SE A** abriu 133 ms após o início da falta. O proteção operada na **SE A** emitiu o pulso de *trip* 91 ms após o início da falta, e o tempo total de abertura do disjuntor foi de 42 ms. As formas de onda de tensão e corrente referentes ao curto-circuito e ao religamento automático podem ser vistas nas figuras 4, 5 e 6.

Figura 4 - Informações de Oscilografia dos vãos 5K e 6K da SE A, identificando a eliminação da primeira falta.

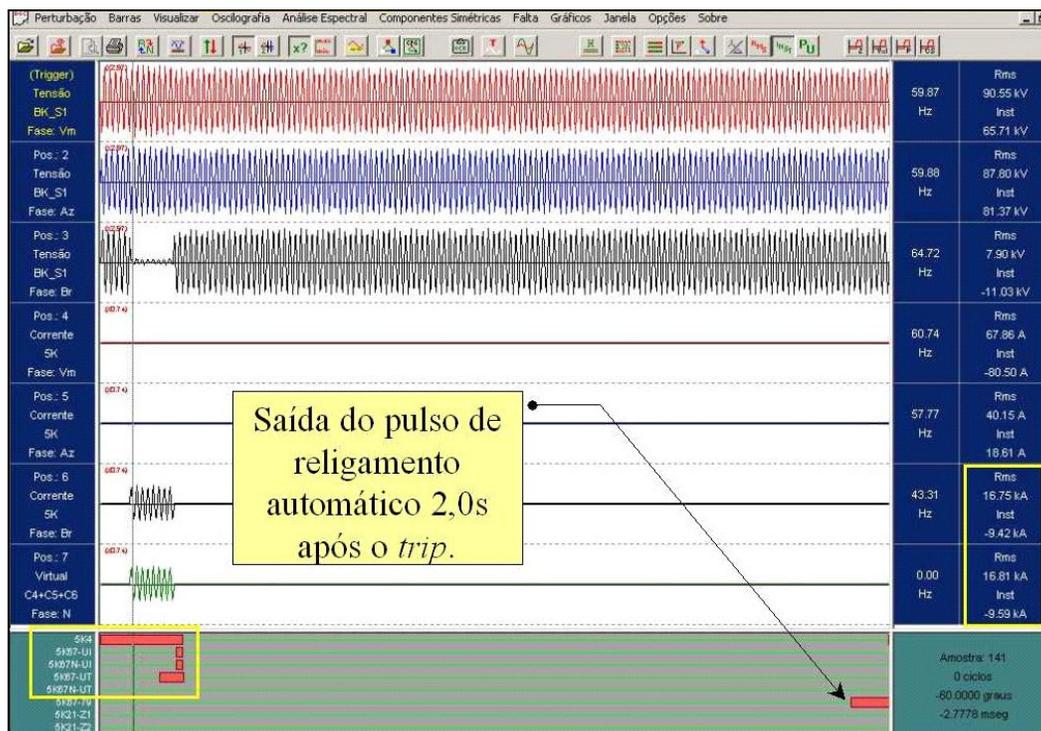
Figura 5 - Primeira abertura e saída do pulso de religamento do terminal 5K da SE A.

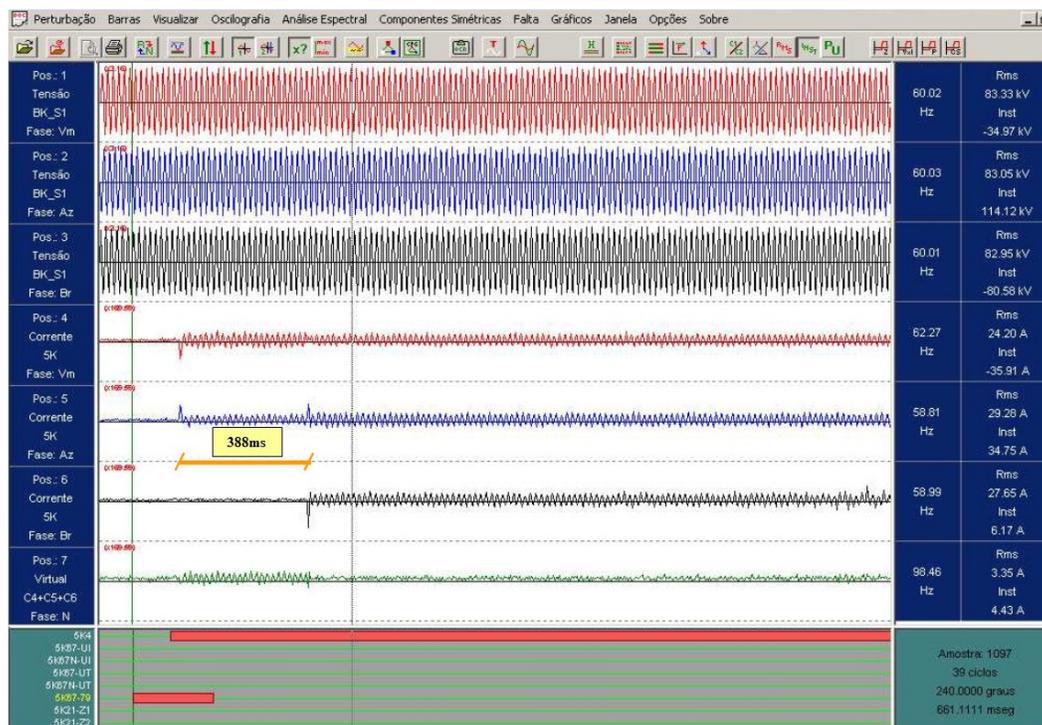
Uma discordância de pólos foi observada quando do religamento automático do disjuntor 5K da SE A. Foi solicitado à equipe de manutenção a execução de testes para determinação do motivo da demora no fechamento da fase branca do disjuntor e nada anormal foi verificado. A corrente de curto-circuito através do vão 5K da SE A foi registrada pelo RDP da SE A com quase 17 KA.

Figura 6 – Registro do religamento automático do disjuntor 5K4 da SE A.

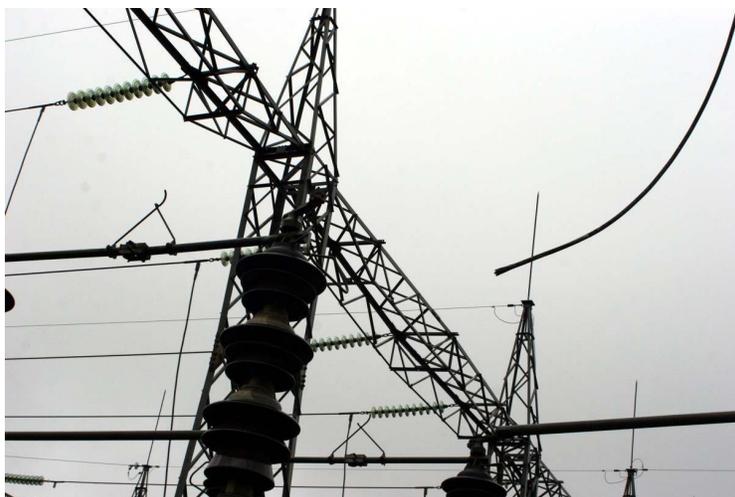
Quase sete segundos após o disjuntor 5K4 da SE A religar satisfatoriamente, um novo curto-circuito ocorreu na barra de 138 kV da SE A. Esse novo curto-circuito foi provocado por rompimento do *juniper* de interligação da chave 5K1 com a barra de operação número 1, seção 1, fase branca, 138 kV, configurando uma falta do tipo fase-terra, conforme figuras 7 e 8. O ponto do defeito é ilustrado no diagrama unifilar da figura 9.

Figura 7 – Juniper da chave 5K1 rompido na barra de 138 kV da SE A.

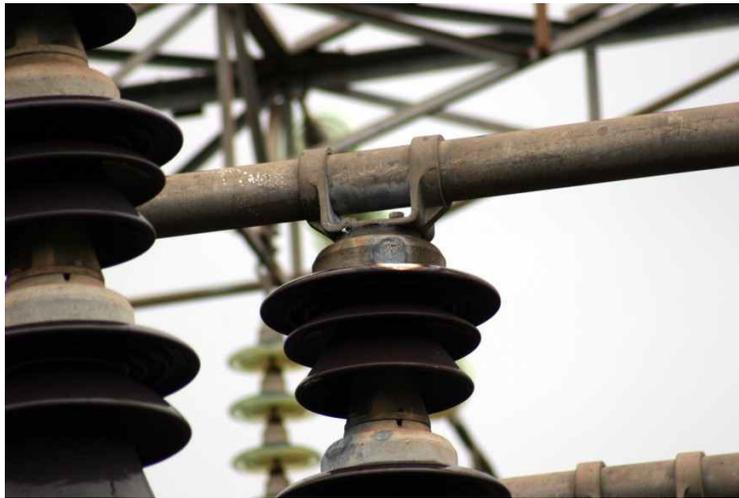
Figura 8 – Isolador danificado na barra de 138 kV da SE A.

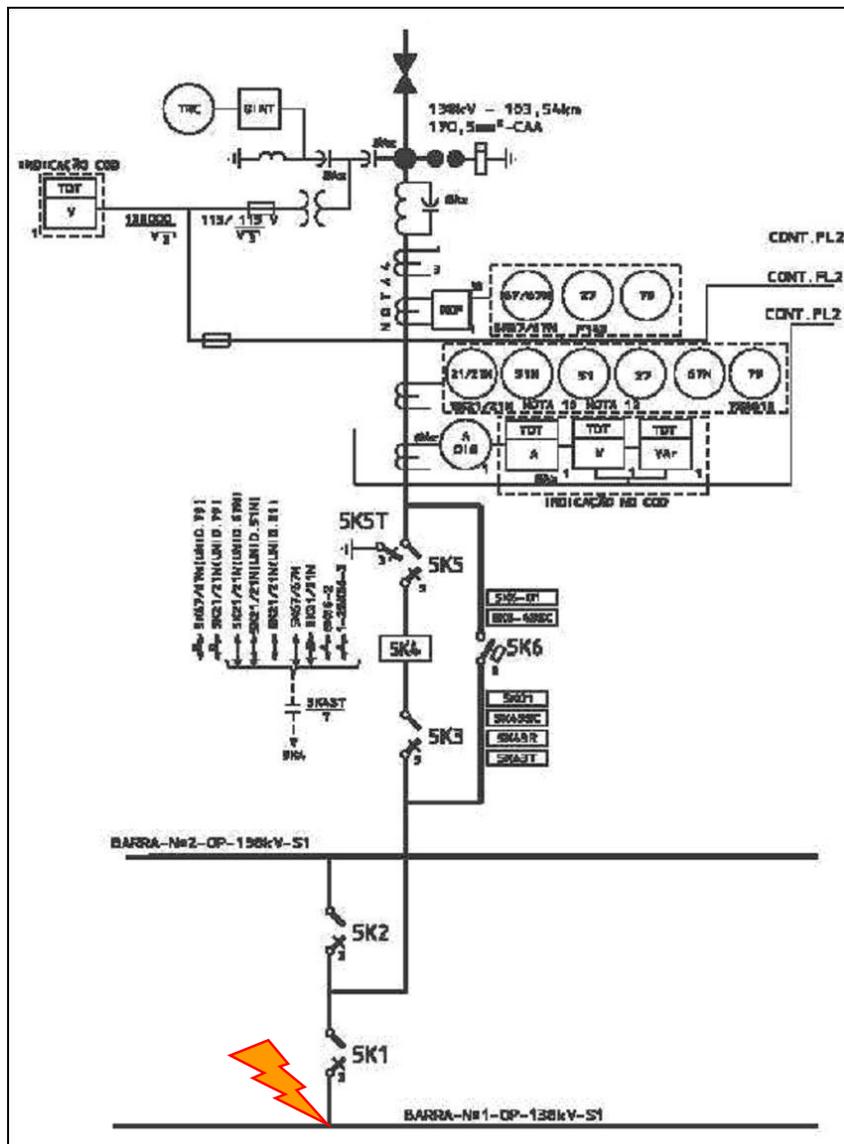
Figura 9 – Diagrama Unifilar mostrando o ponto de defeito na barra de 138 kV da SE A.

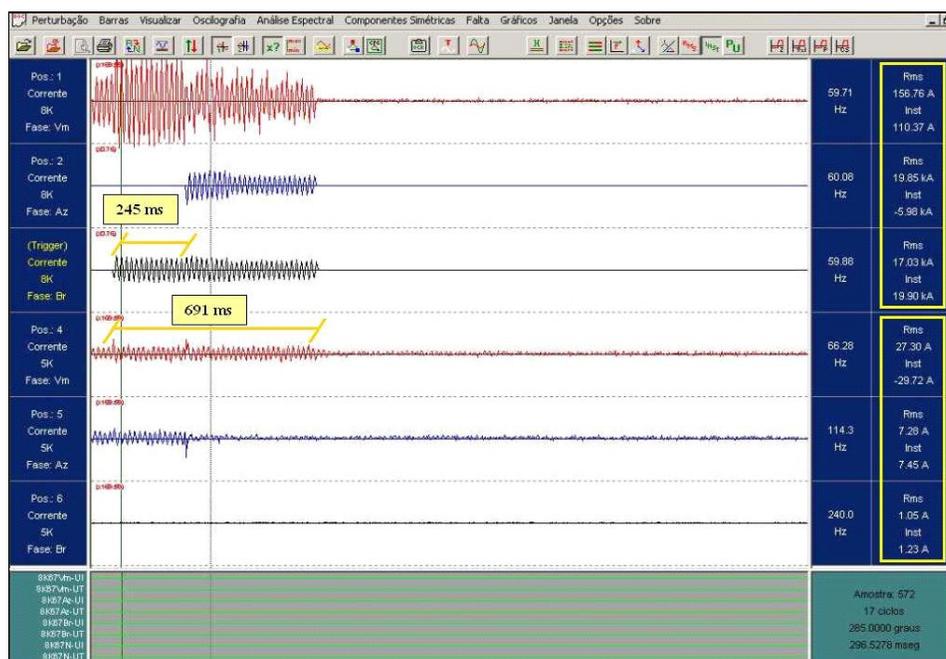
Esse curto-circuito entre a fase branca e a terra evoluiu, 245 ms depois, para uma falta bifásica-terra, sendo esta eliminada 446 ms depois da evolução, o que dá um tempo total de falta igual a 691 ms. O valor de corrente na fase azul durante o curto-circuito chegou a 19,85 KA, conforme pode ser observado na figura 10. O relé diferencial de barra da **SE A** não operou, o que levou a retaguarda remota a atuar, corretamente. Essa retaguarda remota é o relé de sobrecorrente residual direcional, instalado na **SE FONTE**, no terminal da Linha de Interligação número 1. Essa proteção da **SE FONTE** operou através de sua unidade temporizada, num tempo de 691 ms. O desligamento da Linha de Interligação número 1 entre a **SE FONTE** e a **SE A** provocou blecaute na região, desenergizando dez subestações da CEMIG Distribuição e mais duas subestações de grandes consumidores.

Figuras 10 – Correntes dos vãos 5K e 8K da SE A para falta na barra de 138 kV.

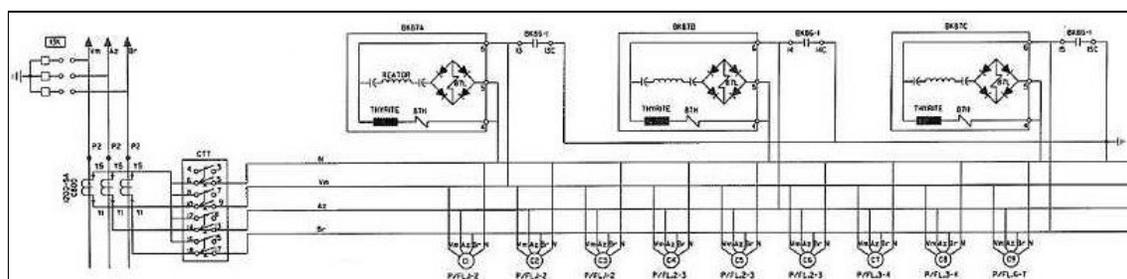
Figura 14 – Desenho Trifilar do Circuito do Relé Diferencial de Barra.

Como os equipamentos de um dos vãos de LT e do vão do transformador haviam sido desmontados e retirados, a suspeita principal recaía em alterações indevidas, feitas no circuito do relé diferencial de barra e referentes a esses dois vãos. A análise do diagrama trifilar do relé diferencial de barra, apresentado na figura 14, levou à conclusão de que, se chaves de testes desses dois elementos estivessem abertas ou mal isoladas, elas curto-circuitariam a fiação do relé diferencial de barra e esse passaria a ficar inoperante, já que toda corrente diferencial seria drenada para a terra, sem sensibilizar o relé.

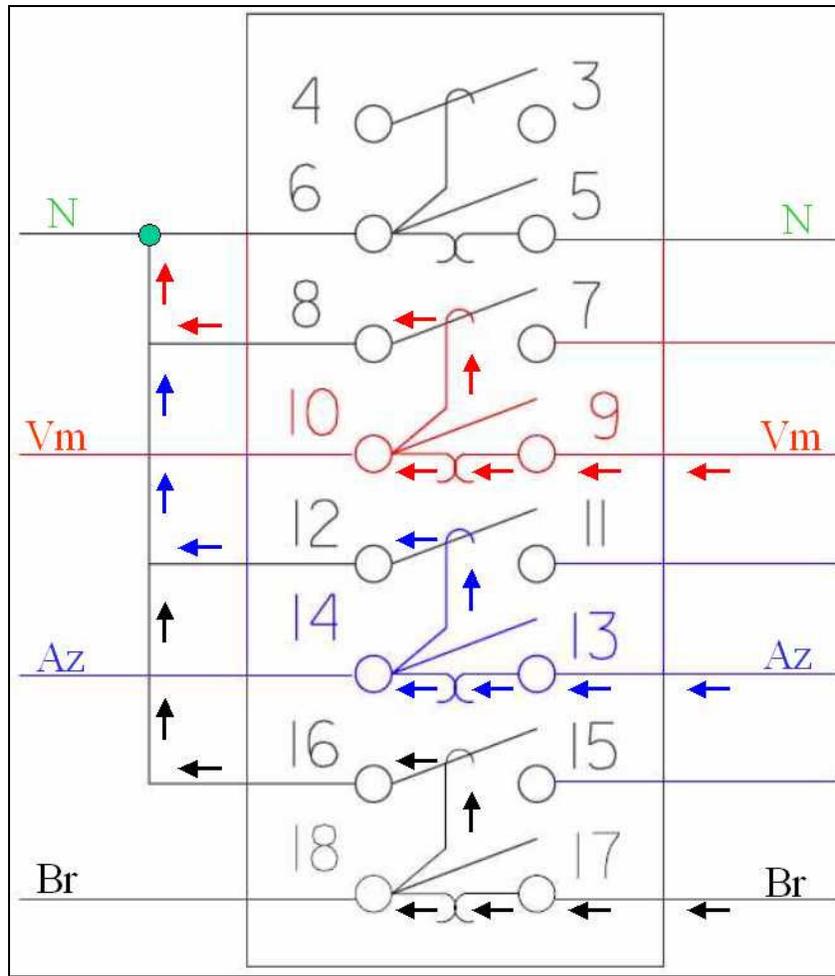
Durante uma inspeção visual, antes mesmo de ter a liberação do circuito pelo Centro de Operação da Distribuição, foi possível localizar um ponto de falha. A chave de testes do circuito da proteção diferencial de barras, referente ao vão do transformador que havia sido retirado de operação, estava aberta e isolada de forma errônea. Na figura 15 está representado o circuito interno do bloco de testes do vão do transformador mostrando a continuidade oferecida em função do isolamento incorreto encontrado no campo. Assim que o circuito foi liberado para os trabalhos, testes de continuidade comprovaram que o bloco de testes do transformador curto-circuitava a fiação do relé diferencial de barra, impedindo sua operação. Testes foram feitos na condição encontrada, retirando-se as informações de corrente das saídas de 138 kV da **SE A** e mantendo-se as informações de corrente oriundas das linhas de interligação com a **SE FONTE**. Conforme se esperava, não apareceu diferença de potencial nos terminais dos relés diferenciais de barra e nenhum deles operou. Ao se corrigir o circuito, isolando corretamente os contatos do bloco

Figura 15 – Ilustração da continuidade oferecida pelo bloco de testes do vão do transformador, em função do isolamento incorreto, conforme foi encontrado no campo.

A chave de testes do vão do transformador que havia sido retirado de operação foi então isolada de forma efetiva. A equipe de manutenção foi orientada quanto à urgência em se desmanchar toda a fiação que ia para os TCs deste vão, evitando-se assim futuras falhas de mesma natureza no circuito do relé diferencial de barra.
