**SNPTEE
SEMINÁRIO NACIONAL
DE PRODUÇÃO E
TRANSMISSÃO DE
ENERGIA ELÉTRICA**

GPT - 21
16 a 21 Outubro de 2005
Curitiba - Paraná

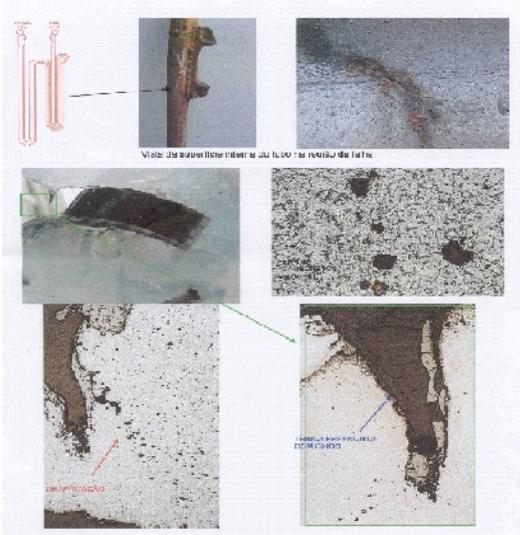
FIGURA 4 – (a) análise microscópica do clip

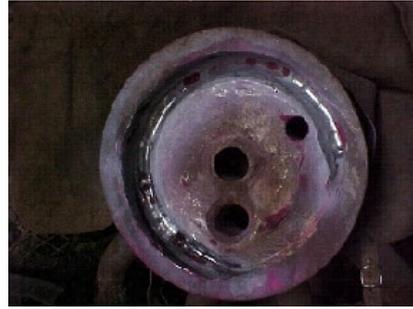
FIGURA 5 – (b) tampo do coletor em reparo (leste)
