# Investigação da expansão em laboratório de concretos contendo agregados com sulfetos

M. Gomides, UFRGS; N. Hasparyk, FURNAS;  
M. Andrade, FURNAS; R. Bittencourt, FURNAS\*

**Resumo** - Inúmeras estruturas de concreto no mundo foram ou estão sofrendo algum tipo de manifestação patológica decorrente de reações químicas deletérias entre os compostos hidratados da pasta de cimento e agregados potencialmente reativos. Entre estes agregados podem ser citados os que contêm sulfetos de ferro em sua composição mineralógica.

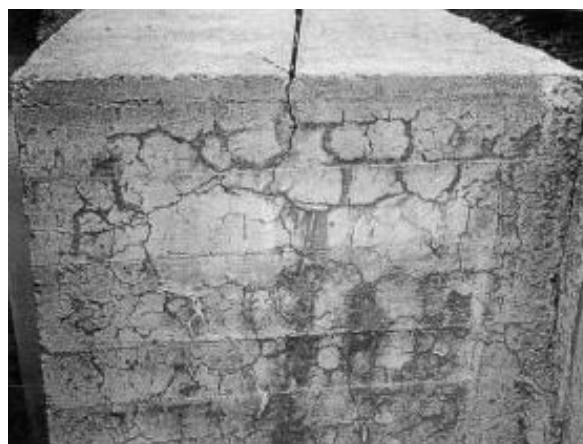
Figura 1: Bloco de concreto extraído da barragem de Graus revelando manifestações patológicas típicas do fenômeno de alteração dos sulfetos de ferro: manchas de ferrugem e fissuração superficial [6].

A Figura 1 apresenta as principais manifestações patológicas típicas da presença de agregados contendo sulfetos, observadas na superfície do concreto da Barragem de Graus.

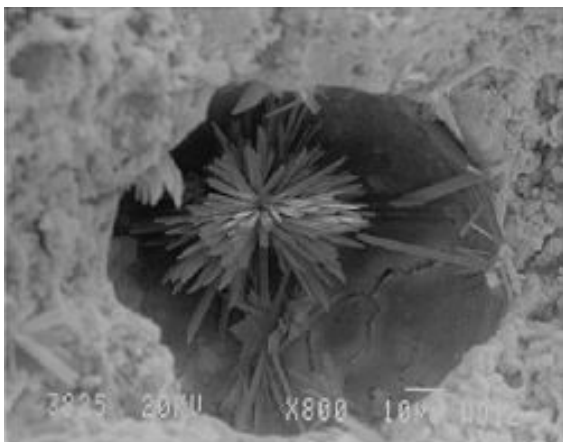
Figura 3: Cristais de gipsita formados em decorrência da alteração do sulfeto de ferro (pirrotita) contido nos agregados utilizados para a preparação dos concretos [5].

A Figura 3 ilustra um poro no interior de uma amostra de concreto, analisada pelo microscópio eletrônico de varredura, parcialmente preenchido por cristais de gipsita.

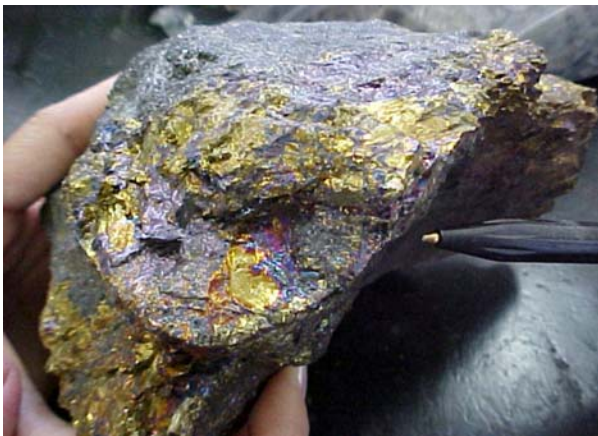
Figura 4: Maciço rochoso contendo sulfetos na forma de pirita, pirrotita e calcopirita (Fonte: FURNAS).

A Figura 4, apresentada a seguir, ilustra um maciço rochoso contendo em sua composição mineralógica diferentes formas de sulfeto de ferro.

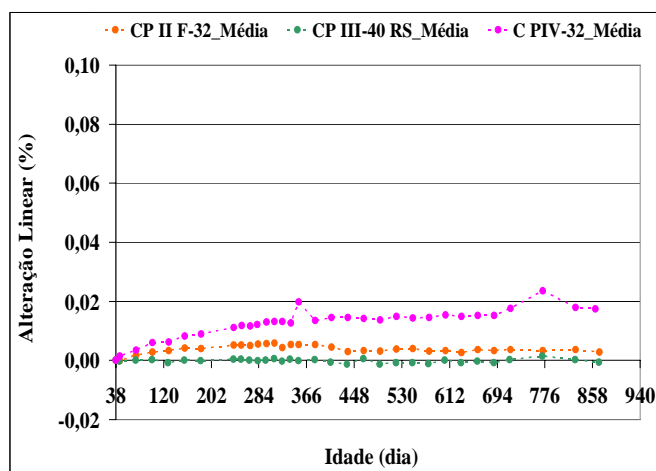
Figura 7. Média das alterações lineares positivas (Expansão) medidas através dos Extensômetros do tipo Carlson embutidos nos corpos-de-prova de concreto.

O primeiro método de avaliação empregou extensômetros de resistência elétrica do tipo Carlson, os quais foram inseridos nos corpos-de-prova prismáticos durante a fase de moldagem dos concretos investigados. As leituras foram realizadas através de um aparelho denominado ponte de Wheatstone.

Na Figura 7 estão apresentadas às leituras obtidas com o auxílio dos extensômetros de resistência elétrica do tipo Carlson.

Independente do tipo de método de leitura utilizado para verificar possíveis alterações lineares (expansões) nos concretos investigados, pode-se constatar que os concretos preparados com o CP IV-32 apresentaram um gradativo crescimento da expansão ao longo dos 870 dias de análise. No entanto, os valores obtidos não foram tão elevados, pois, mantiveram-se inferiores a 0,03%.

Comportamento semelhante foi observado nos concretos preparados com CP II F-32, com uma relevante diferença, os valores relativos à expansão são quase três vezes menores, ao se comparar com os obtidos com o CP IV-32.

Com relação aos concretos que utilizaram o CP III-40 RS nota-se que os corpos-de-prova contendo extensômetro elétrico não apresentaram expansão, ou seja, os valores verificados são praticamente nulos. Já nos corpos-de-prova com pinos de aço, os valores obtidos são muito baixos e inferiores a 0,01%.
