**GRUPO III
GRUPO DE LINHAS DE TRANSMISSÃO - GLT**

**REFORÇOS EM FUNDAÇÕES DE SUPORTES DE LINHAS DE TRANSMISSÃO
A EXPERIÊNCIA DA ELETROSUL**

**José C. de Saboia Stephan ⁽¹⁾
ELETROSUL**

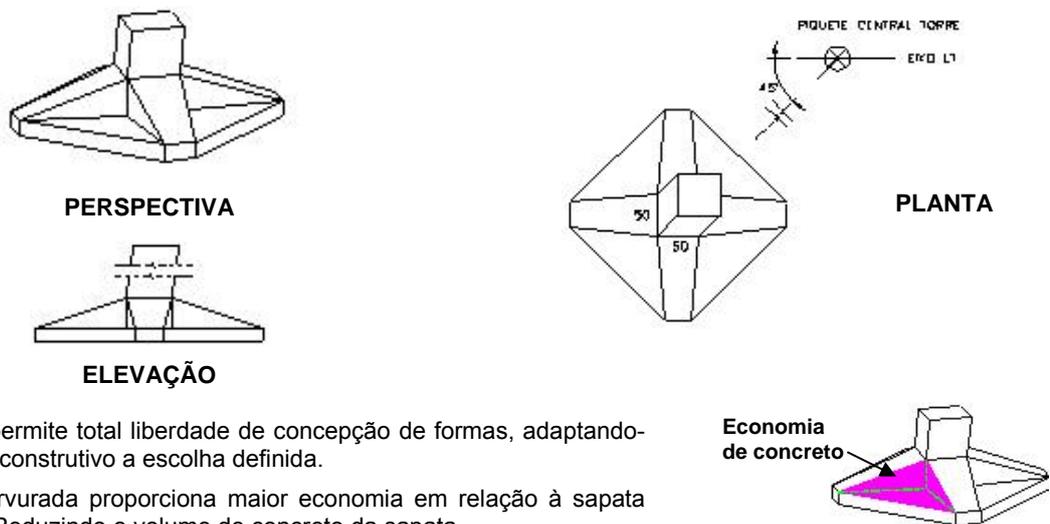
FIGURA 1 - Sapata Nervurada

As linhas mais novas que possuem fundações em grelha estão completando vinte anos de operação. Neste período, os acessos às torres foram conservados de tal maneira a permitir o tráfego dos veículos utilizados pela manutenção – off roads tracionados, portanto, em muitos casos apresentam dificuldades para a entrada de caminhões. Como é necessário levar os agregados até a torre, quanto maior o volume de concreto, maior será o custo relativo deste item no custo final do serviço. A opção pela sapata nervurada (Figura 1) significa uma economia em torno de 15% no volume de concreto.

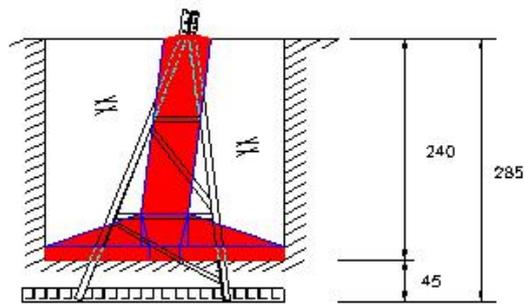
FIGURA 2 – PROJETO PILOTO - REFORÇO DA GRELHA DE FUNDAÇÃO DA T.564 DA LT525 kV CAX/GRA

A verificação da estabilidade da sapata à tração foi efetuada utilizando a metodologia preconizada pela Universidade de Grenoble (J. Biarrez - Y. Barraud), com verificação de consistência utilizando o processo de cone de arrancamento, sendo a verificação à compressão efetuada através da utilização de pressão admissível no solo que não produzisse recalques diferenciais prejudiciais à integridade das estruturas. Adicionalmente, a fundação foi verificada, também, quanto ao tombamento.

O resultando do dimensionamento geotécnico atendeu às premissas estabelecidas para o reforço de fundação: a sapata poderia ser executada sem a necessidade de estaiamento da torre e, principalmente, do escoramento do pé da mesma. A torre teria então uma nova fundação, de concreto, podendo ser considerada perdida a grelha metálica.

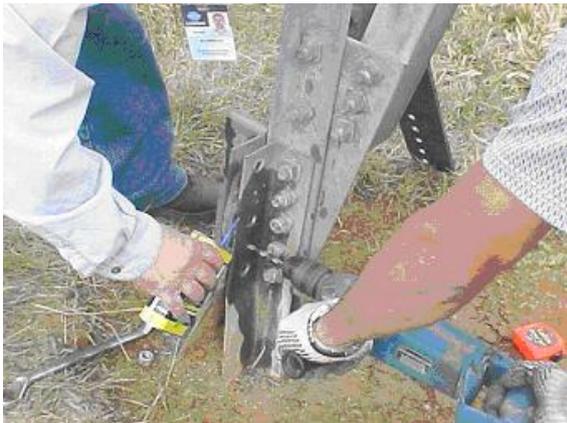
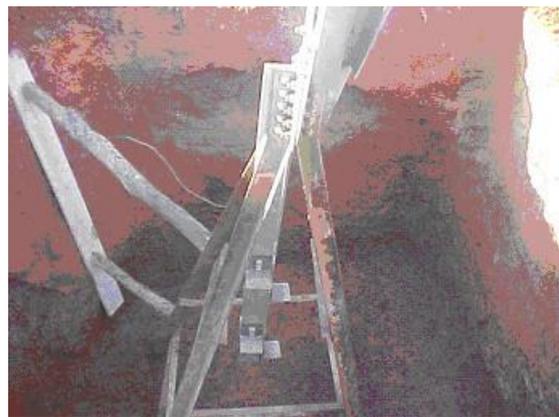
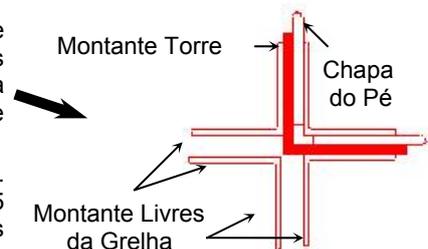
Para que se pudesse certificar a viabilidade executiva do projeto, verificando-se as possíveis interferências das barras de treliça e montantes da grelha metálica com as barras de armadura e formas da sapata, além de outros aspectos executivos, construiu-se, com sucesso, num dos pés da torre 564 da LT525kV CAX/GRA, um protótipo do projeto piloto, conforme pode ser observado nas fotos apresentadas a seguir:

O stub do reforço de fundação é formado por duas chapas de largura e espessura idênticas ao montante da torre, instalado entre as abas livres dos montantes da grelha. A solução em duas chapas deve-se à interferência do montante do pé da torre, que impossibilita a instalação de cantoneira 'L'.

Esta é a solução mais segura e envolve menor número de horas de serviço. Em função das cargas envolvidas, cada chapa do stub deve contar com 5 parafusos, sendo então necessário proceder à furação de outros 2 furos nas abas livres dos montantes das grelhas além dos 3 existentes.

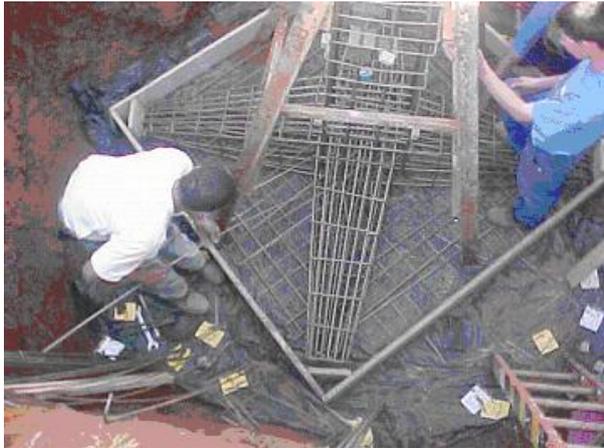
Colocação da armadura superior da laje. Já posicionadas: armadura inferior da laje, armadura das vigas e do fuste.

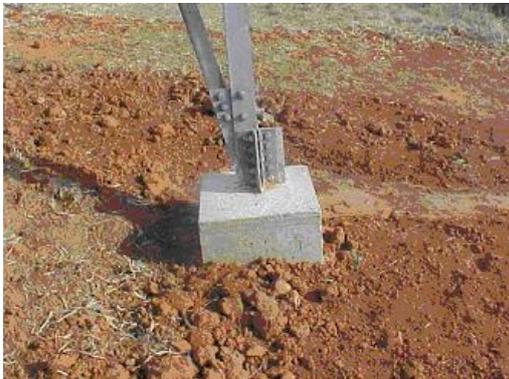
Aspecto Final

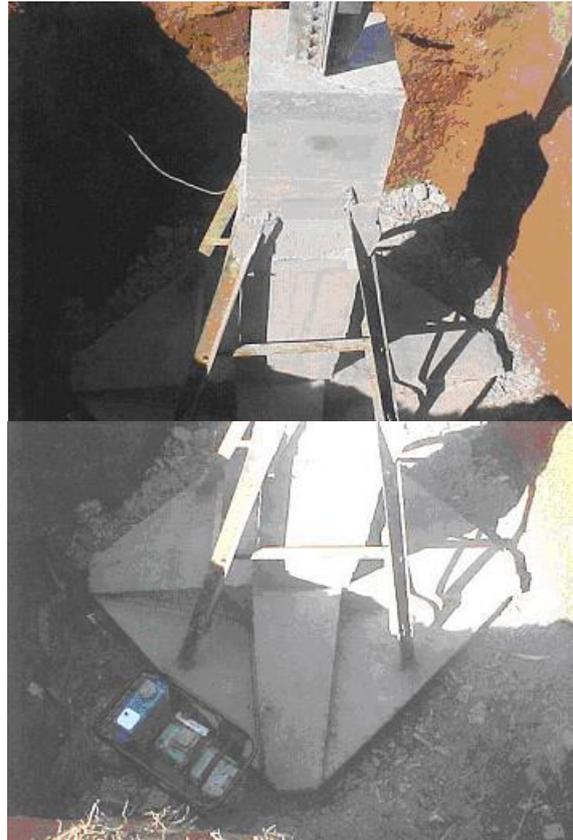
A concretagem deve ser iniciada a partir da base da sapata.

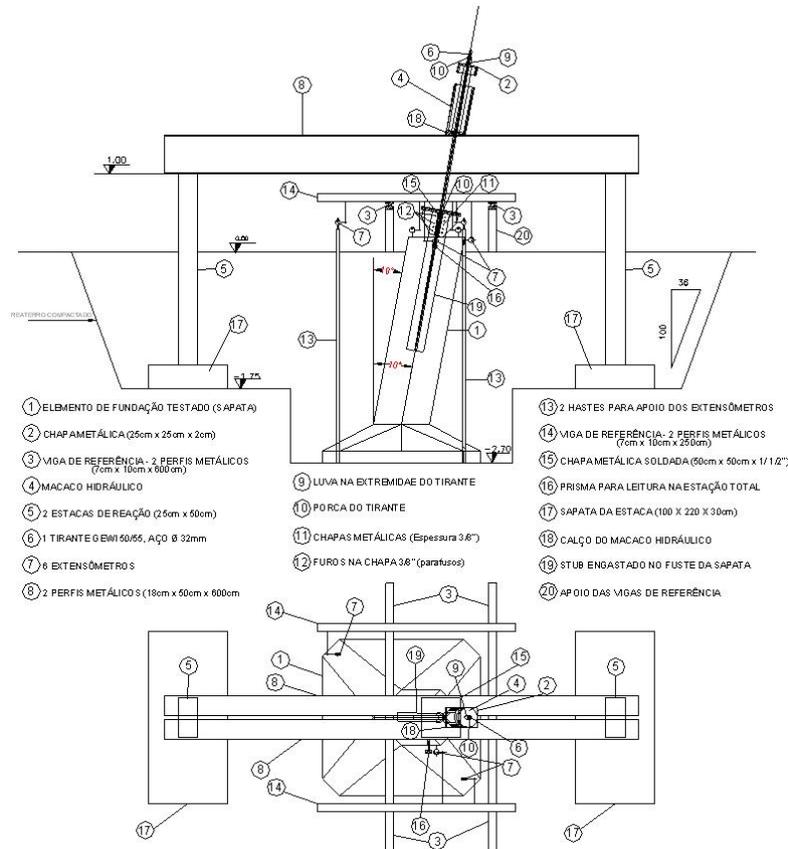
FIGURA 3 - Sistema De Aplicação de Cargas e Instrumentação de Ensaio

O sistema de aplicação de cargas utilizado é apresentado na Fig.3, qual seja: 01 macaco hidráulico de 80Tf reagindo sobre um sistema de 02 vigas metálicas de 180mm x 500mm x 6000mm, apoiadas sobre 02 pilares de concreto armado de 25cm x 50cm de seção transversal, engastados em sapatas de 100cm x 120cm, sendo as mesmas posicionadas de tal modo a não haver interferência entre os bulbos de pressão e a zona de ruptura do protótipo ensaiado. Todo conjunto foi estaiado longitudinalmente à direção da viga, restringindo o seu deslocamento e impedindo a mudança de direção do carregamento aplicado.

A leitura dos deslocamentos do protótipo de reforço foram medidas por 06 extensômetros com sensibilidade de 0,01mm, sendo: 02 instalados na direção vertical sobre o topo do fuste do protótipo, em extremidades opostas; 02

instalados na direção horizontal, lateralmente ao mesmo, em lados opostos e 02 instalados na direção vertical no topo de hastes ancoradas diretamente sobre a base da sapata do protótipo e que atingiram a superfície do terreno, em extremidades opostas (ver Figura 3). Um segundo sistema de medição dos deslocamentos, consistiu na utilização de estação total, visando prisma instalado diretamente no topo do fuste do protótipo.

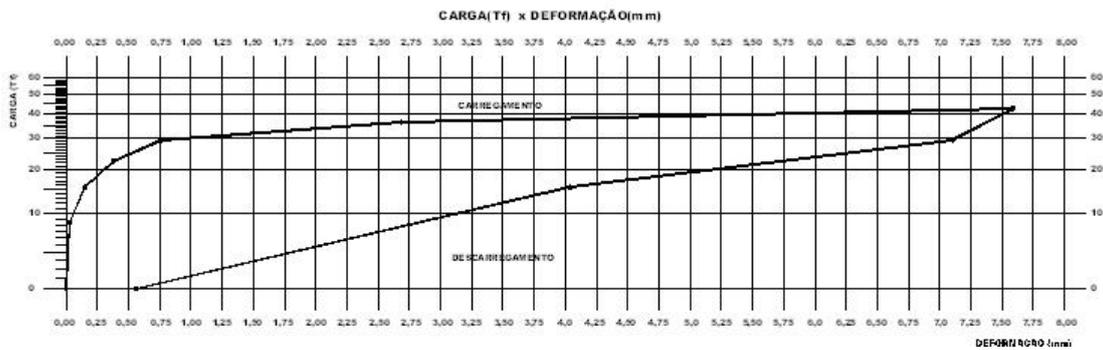
Gráfico 1 – Extensômetro 2 / Vertical Sobre o Topo do Fuste do Protótipo

O resultado dos ensaios foi considerado satisfatório, pois, o comportamento das fundações obtido foi muito próximo ao calculado, como mostrado nos gráficos abaixo. Pode-se observar que após a carga de projeto foi iniciado o “escoamento” do solo, e quando a carga solicitante atingiu 400 kN foi possível observar a “olho nu” o colapso do solo.
