## XVIII Seminário Nacional de Distribuição de Energia Elétrica

### Redução de Custos de Manutenção e Melhoria de Desempenho com a Utilização de Cobertura RTV em Isoladores de SEs e LDs

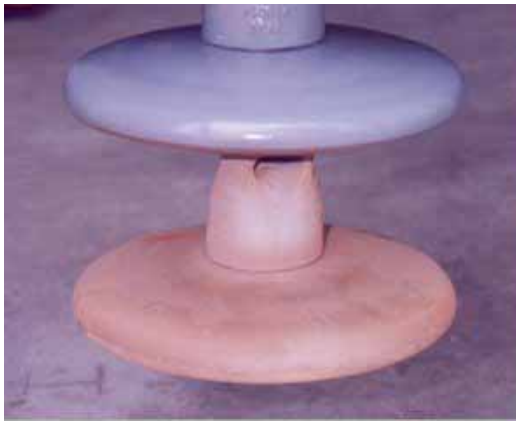
**Foto 1** – Isoladores de vidro usados, com e sem a cobertura RTV (superior e inferior, respectivamente).

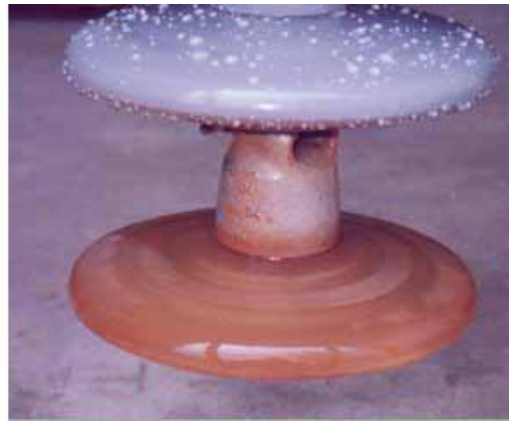
**Foto 2** – Isoladores de vidro usados, com e sem a cobertura RTV (superior e inferior, respectivamente), pulverizados com jato d'água.

Antes e depois da realização dos ensaios, os isoladores foram avaliados em relação a hidrofobicidade presente no dielétrico. Conforme Foto 2, o isolador de vidro usado, sem a cobertura avaliada, não repele a água, permitindo a formação de um “filme” úmido sobre o dielétrico, condição prejudicial ao desempenho do isolador, pois favorece a condução de corrente elétrica. Ainda na Foto 2, o mesmo tipo de isolador usado, que recebeu a cobertura, recuperou a hidrofobicidade do dielétrico, sem permitir a formação de pontos úmidos contínuos, antes e depois dos ensaios.

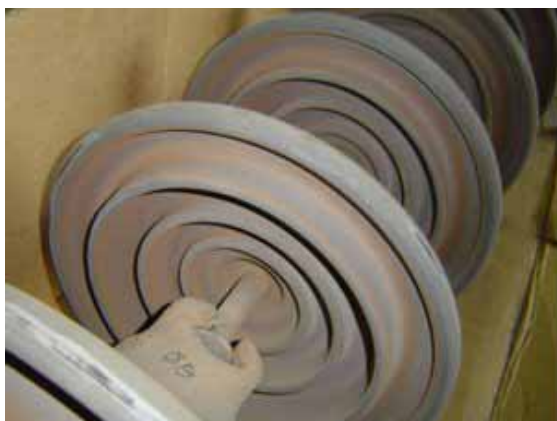
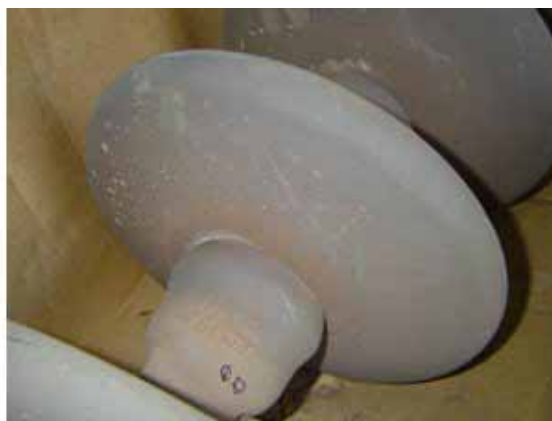
**Fotos 3 e 4** – Isoladores usados, expostos por 3 anos com a cobertura, antes dos ensaios elétricos, sem acúmulo ou concentração significativa de poluentes sobre a cobertura avaliada.

Em 2004, após 3 anos de exposição a intempéries naturais e poluentes próximos a LD Fosfertil-Uberaba5 - 138 kV, em estruturas próximas a fábrica de fertilizantes, foram retiradas 3 cadeias, de 9 isoladores cada, formadas por peças usadas e que receberam a cobertura em junho de 2001.

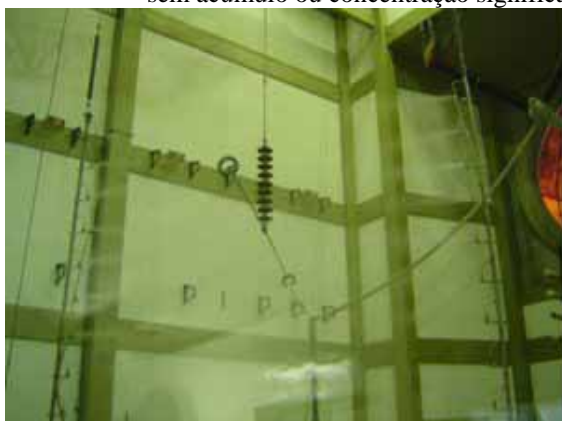
**Fotos 5 e 6** – Ensaio de suportabilidade elétrica sob névoa limpa ou salina, no início da formação da névoa e próximo da sua estabilização, necessária ao ensaio.

Foram realizados novos ensaios no Cepel, para verificação da suportabilidade elétrica sob névoa limpa e salina (Relatório 2079/2005-C, janeiro de 2005), nas cadeias disponíveis, utilizando-se também a NBR 10621 como referência. Os resultados estão registrados nas Tabelas 4 e 5.

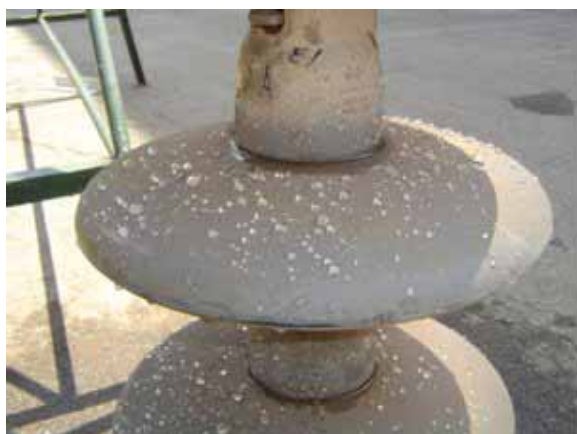
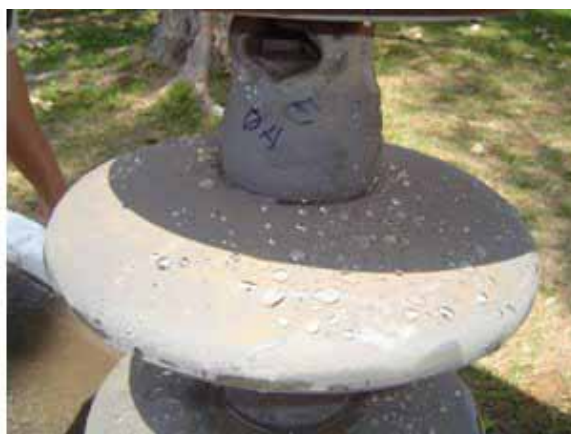
**Fotos 7 e 8** – Isoladores usados, com a cobertura RTV, mantendo a hidrofobicidade, após 3 anos de exposição e realização de novos ensaios (LD Fosfertil-Uberaba5 - 138 kV).

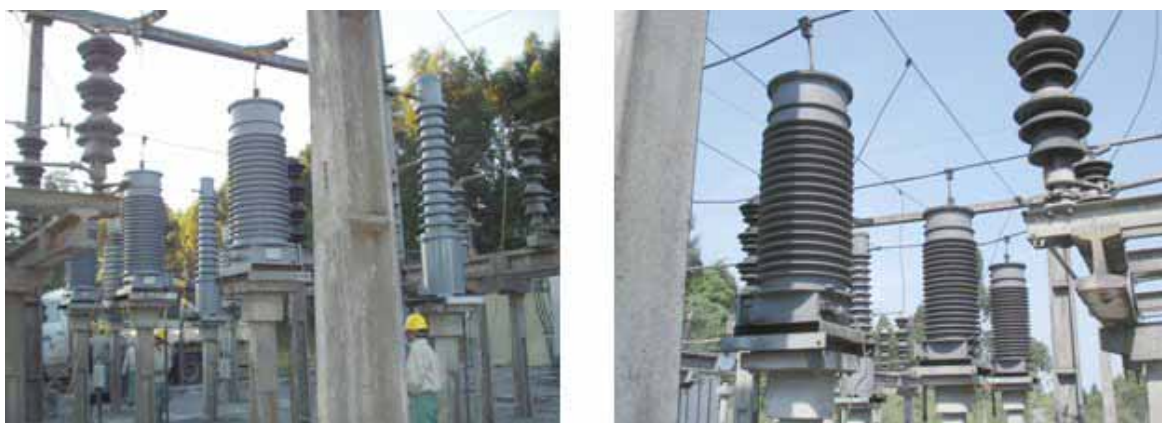
**Fotos 9 e 10** – Transformadores de corrente e tensão após a aplicação da cobertura em 06/2004 e Após dois anos de exposição, respectivamente esquerda e direita.

Após quase 4 anos de aplicação em subestações de fabricantes de cimento, não foi verificado acúmulo significativo de poluentes ou comprometimento da camada isolante. Uma limpeza tradicional, prevista inicialmente para 2007, foi postergada, com a utilização da cobertura RTV. Os benefícios são maiores, quando se considera a eliminação/redução da corrente de fuga, riscos de disrupção elétrica e a dilatação dos períodos entre as intervenções em isoladores localizados em áreas de poluição intensa que, sobem de períodos entre 3 e 5 anos para média de 15 anos entre as intervenções. Depois de 7 anos, verificou-se através de inspeções visuais, que não ocorreram falhas originadas nas cadeias de isoladores de LDs que receberam a cobertura RTV.
