**ANÁLISE DAS INTERFERÊNCIAS ELETROMAGNÉTICAS DE UMA LT 500 KV  
SOBRE POPULAÇÕES VIZINHAS: ESTUDOS, MEDIÇÕES, CONSTATAÇÕES E SOLUÇÕES PROPOSTAS**

**O. Régis Junior\* J. Varela Eduardo**  
Companhia Hidroelétrica do São Francisco-CHESF

**F. Chaves Dart L.A.C.M.Domingues**  
Centro de Pesquisas de Energia Elétrica-CEPEL

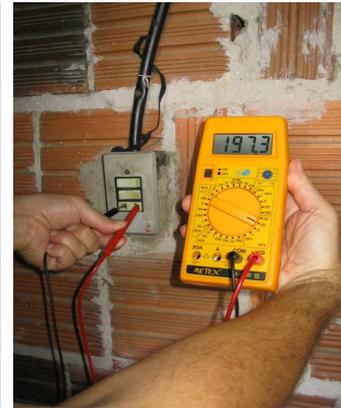
As residências têm alimentação de energia tradicional, monofásica, com tensão nominal de 220 Volts. A voltagem medida nas casas reclamantes foi sempre abaixo da nominal, em especial as casas próximas ao final do ramal da rede de distribuição. A figura 3 mostra medição realizada na casa 02, fora da hora de pico, com uma tensão de 197,3 Volts.

Observe-se que a Resolução 505 da Aneel, determina que os limites adequados estão entre 201V e 229V (estes limites são informados na conta de energia elétrica, por exemplo). No horário de carga máxima, à noite, o valor da tensão mostrou-se ainda mais crítico e bem inferior ao mínimo adequado, sendo medido na casa 01, às 19:10 h, o valor de 186,1 Volts.

Valores de tensão tão baixos podem ser as causas de mau funcionamento e danos em eletrodomésticos, além de falhas na iluminação incandescente e fluorescente. Estes fatores não têm relação com a presença da LT 500 kV nas vizinhanças.

Figura 3- medição na casa 02

Por outro lado, os valores de tensão medidos na rede de distribuição local mostraram-se fora dos valores de norma, e bastante inferiores ao valor mínimo estipulado pela ANEEL, o que pode justificar o mau funcionamento e danos em eletrodomésticos, além de falhas na iluminação incandescente e fluorescente. Isto não tem relação com a presença da LT 500kV em questão.

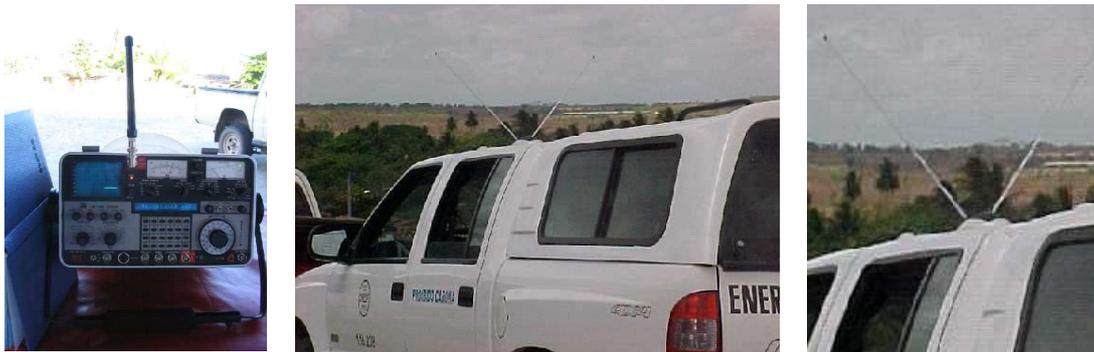
Uma equipe especializada em telecomunicações mediu a recepção de rádio e TV, e a qualidade da telefonia fixa. O sinal de TV na comunidade de Guaiúba é proveniente de Fortaleza e a sua qualidade, considerando a distância da capital, é razoável, sendo este sinal muito influenciado pelo relevo local. Muitas residências fixam as antenas externas com varas de bambu, buscando maior altura para melhorar a recepção de sinal.

Não foram verificadas interferências significativas da LT na recepção de rádio e TV. Pelo contrário, no caso da TV, devido ao relevo e outros fatores favoráveis, o sinal no limite de 35 metros da faixa da LT foi de melhor qualidade que em outros locais da comunidade, bastante distantes do eixo da linha e de sua influência. As Fotos abaixo mostram alguns equipamentos utilizados na medição de intensidade e qualidade do sinal de TV .

Figura 4 – Analisador de espectro empregado para medir a intensidade do sinal de TV e rádio FM, e viatura com antena do tipo interna adaptada no teto
