Estudos Eletroquímicos da Corrosão do Aço Inoxidável AISI 403 em Palhetas de Turbina a Vapor

Resumo – O acúmulo de impurezas, como cloreto e sódio, durante os sucessivos ciclos dos sistemas a vapor, gera sérios danos por corrosão no equipamento, levando às paradas inesperadas do sistema de geração elétrica. O presente trabalho mostra a avaliação eletroquímica do aço inoxidável AISI 403, utilizado na confecção das palhetas da turbina em soluções eletrolíticas de NaCl 25% e NaOH 40%. Durante o estudo, foi variada a rotação do eletrodo de trabalho. As análises foram realizadas por meio das técnicas de Polarização Eletroquímica, Espectroscopia de Impedância Eletroquímica e Tafel.

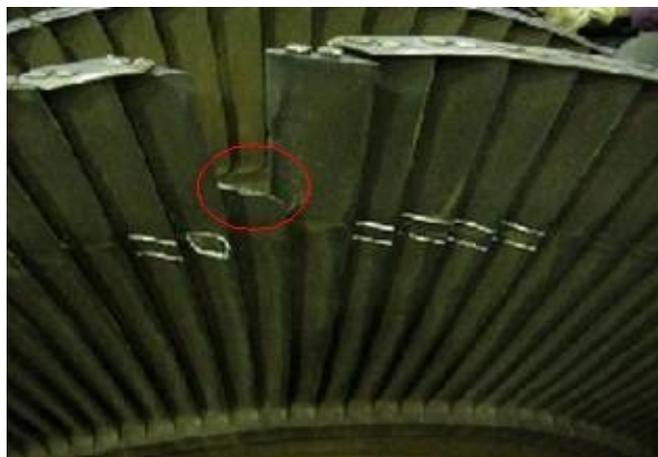
Figura 1. Estágio onde ocorreu fratura e trincamento de palhetas, salientando os detalhes da palheta fraturada no círculo vermelho.

No ano de 2002, numa usina termoeletrica localizada no sul de Santa Catarina, ocorreu uma falha nas palhetas da turbina de baixa pressão, que colocou a unidade de geração de energia fora de operação por seis meses. A falha foi atribuída à ruptura de uma das palhetas e ao trincamento de mais 39 palhetas (Figuras 1 e 2).

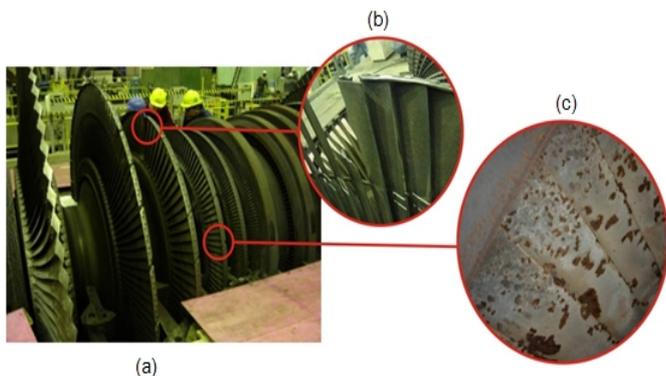
Figura 2. (a) Turbina de baixa pressão. (b) Palheta fraturada e com marcação em branco, palhetas trincadas. (c) Depósitos de sais devido a desvios e contaminação no tratamento da água do ciclo térmico.

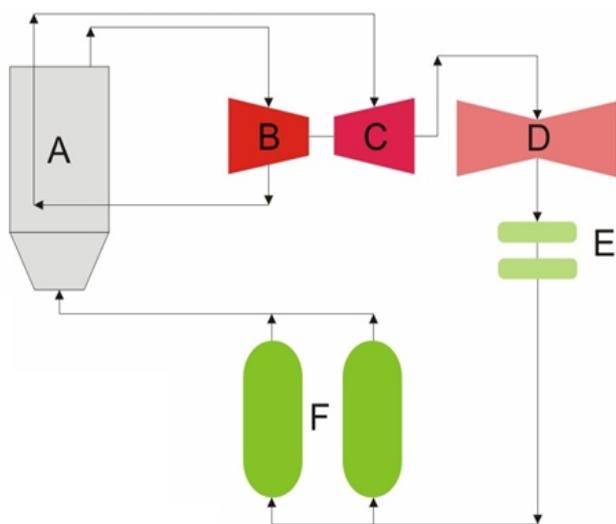
Figura 3. Esquema do ciclo de vapor de uma unidade de geração de energia elétrica. (A) Caldeira; (B) Turbina de Alta Pressão; (C) Turbina de Média Pressão; (D) Turbina de Baixa Pressão; (E) Condensadores; (F) Polidoras de Condensado.

A causa da falha teve origem em um defeito nas polidoras de resinas iônicas de condensado (Figura 3), responsáveis por manter a água em limites físico-químicos recomendáveis para a utilização neste sistema a vapor. As polidoras não estavam polindo 100% da água e por isso houve desvios na qualidade da água utilizada na caldeira, agravando o problema [2], [4].

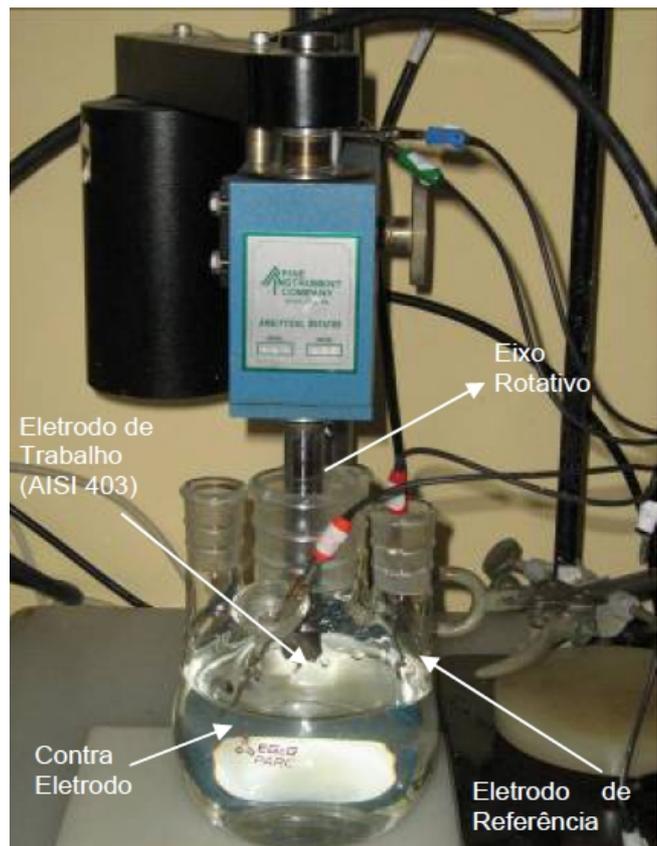
Figura 4. Foto ilustrativa da célula eletroquímica e do eletrodo rotativo (*Pine Instruments Company* – modelo ASR) utilizada nos testes.

Os corpos de prova, confeccionados em AISI 403, foram fixados em um eixo rotatório, confeccionado em aço SAE 1045, que possibilitou realizar as análises no modo de eletrodo rotativo, simulando o movimento rotacional da turbina a vapor, como mostra a Figuras 4.

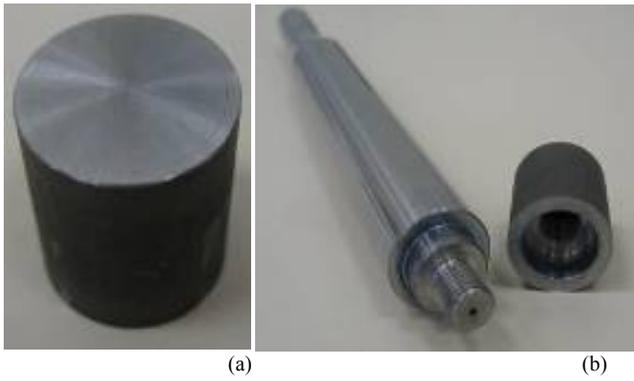
Figura 5. (a) Foto ilustrativa do corpo de prova de AISI 403 e (b) eixo-suporte confeccionado em aço SAE 1045.

Um eixo serviu como suporte para os eletrodos de trabalho e este foi então fixado no rotor (*Pine Instruments Company* – modelo ASR), como mostrado nas Figuras 5 (a e b) e 6.

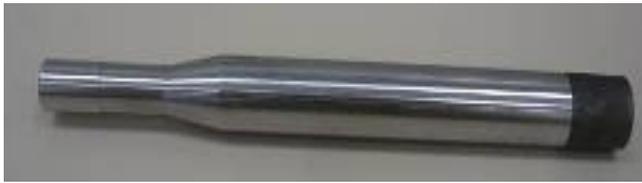
Figura 6. Foto ilustrativa do conjunto eixo e corpo de prova.

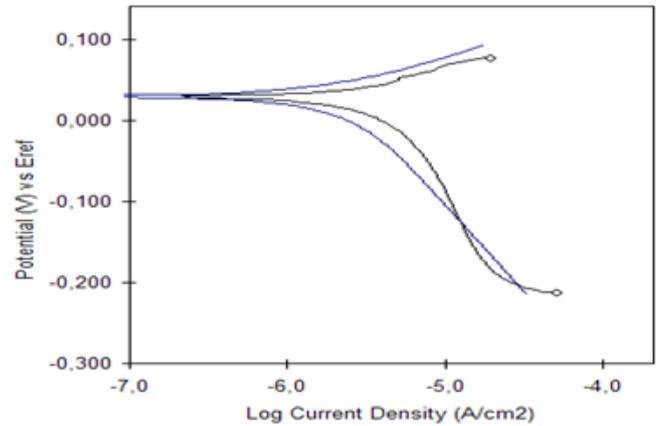
Figura 7. Tafel de uma solução de 25% de NaCl com eletrodo esmaltado em rotação de 1500 rpm.

As Figuras 7 e 8 mostram os gráficos de Tafel para cada uma das análises: em NaCl 25% e NaOH 40%.

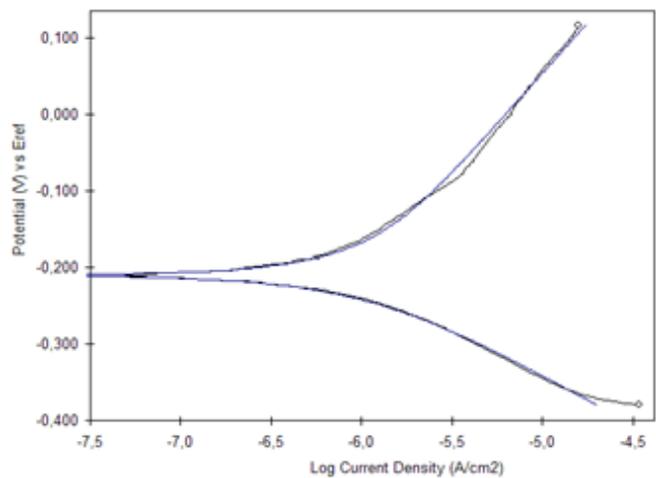
Figura 8. Tafel de uma solução a 40% de NaOH com eletrodo em rotação de 1500 rpm.

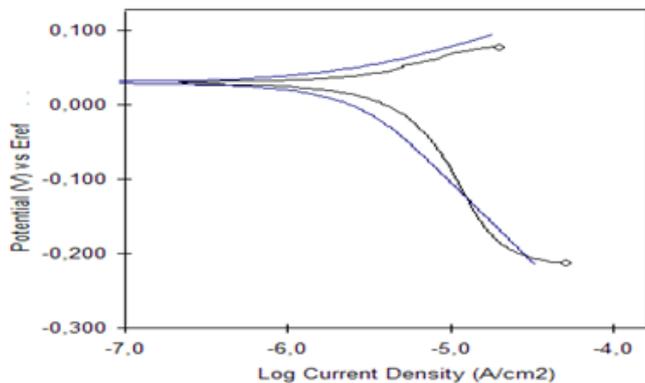
Figura 9. Gráfico de Tafel de uma solução de 25% de NaCl com eletrodo sem rotação.

As Figuras 9 e 10 mostram os gráficos obtidos pelo estudo eletroquímico de Tafel. A classificação de Fontana [6] em ambos os casos é de boa resistência à corrosão.

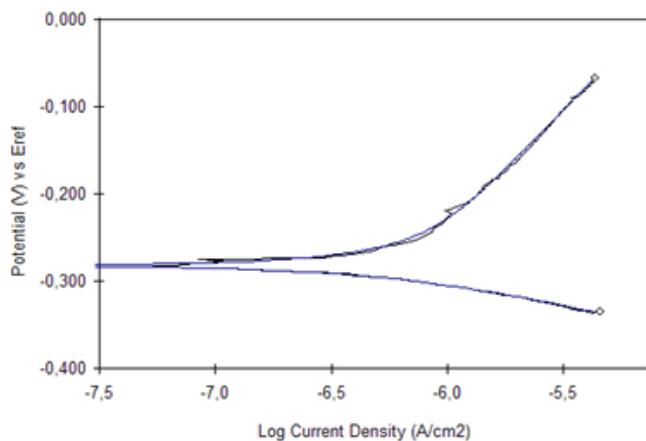
Figura 10. Gráfico de Tafel de uma solução de 40% de NaOH com eletrodo sem rotação.

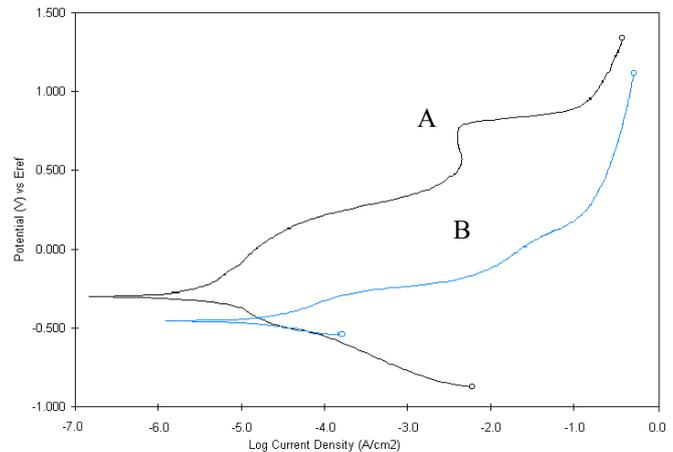
Figura 11. Gráficos sobrepostos do ensaio potenciodinâmico em NaOH 40% (A) e NaCl 25% (B).

Nos estudos realizados em NaOH 40%, o gráfico (Figura 11 A) apresenta um perfil muito similar ao teórico. Como pode ser visto na Figura, o perfil potenciodinâmico da amostra de AISI 403 em solução de NaOH 40% representa o

comportamento de um material muito resistente à polarização anódica, pois o aço inoxidável geralmente apresenta-se passivado.

Já em meio de NaCl 25% (Figura 11 B), há uma sutil tendência a passivação, representado por um pequeno ombro em torno de -100 mV e -0,015 A/cm². Através dos gráficos, é claramente observada a diferença dos valores de E_{corr} , sendo a resistência à corrosão do aço inoxidável reduzida devido à presença do cloreto. Com o aumento do potencial ocorre perda do material dissolvendo até atingir a faixa de equilíbrio com a corrente estável mesmo em alto potencial.

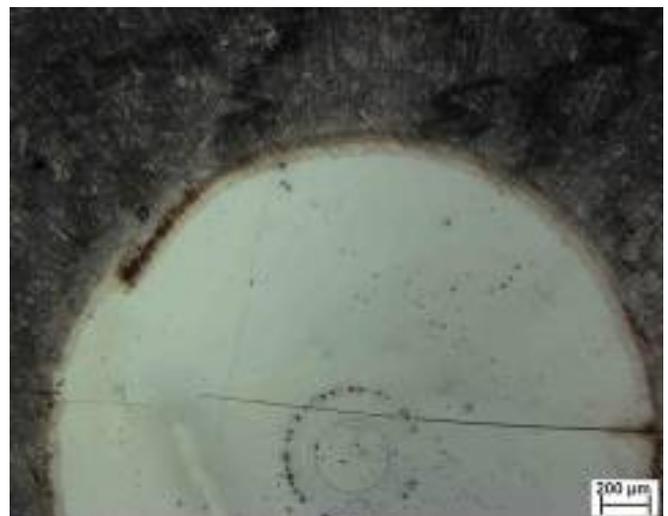
Figura 12. Corpo de prova (AISI 403) após teste potenciodinâmico em solução de NaCl 25%, aumento de 50 x (b) aumento de 1000x.

Com o aumento do potencial ocorre perda do material - como mostram as fotos retiradas por microscópio eletrônico (Figuras 12 e 13) para o ensaio em NaCl 25% - dissolvendo até atingir a faixa de equilíbrio com a corrente estável mesmo em alto potencial.

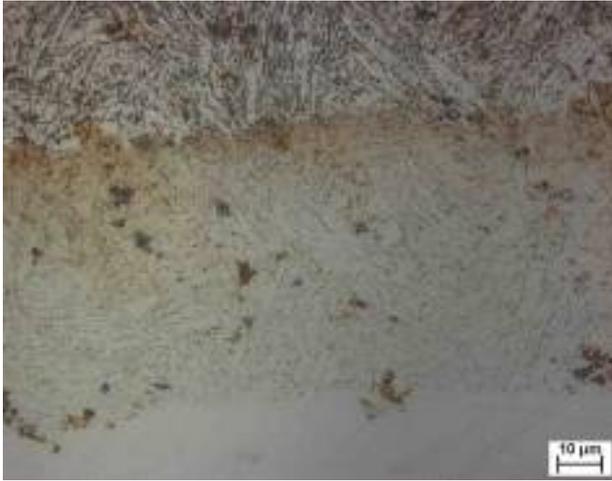
Figura 13. Corpo de prova (AISI 403) após teste potenciodinâmico em solução de NaCl 25%, aumento de 1000x.

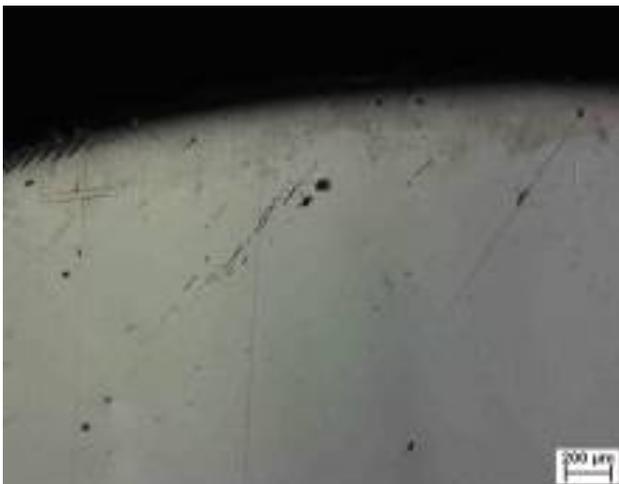
Figura 14. Corpo de prova (AISI 403) após teste potenciodinâmico em solução de NaOH 40%, aumento de 50 x.

No ensaio realizado em solução de NaOH 40%, não é observada perda de material, tampouco produtos de corrosão (Figuras 14 e 15). Ao final do teste, o material se manteve nas mesmas condições iniciais.

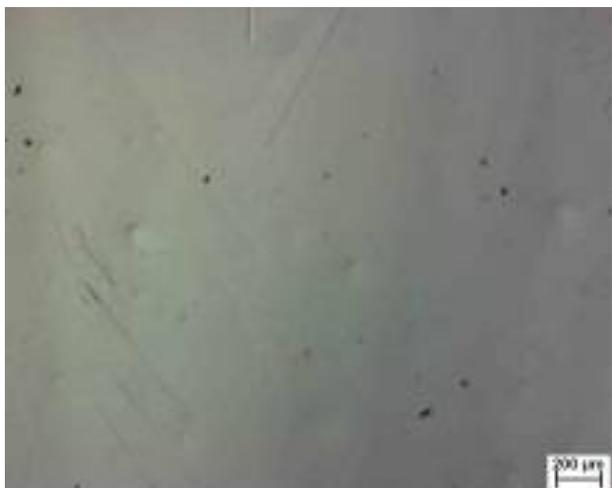
Figura 15. Corpo de prova (AISI 403) após teste potenciodinâmico em solução de NaOH 40%, aumento de 100x.

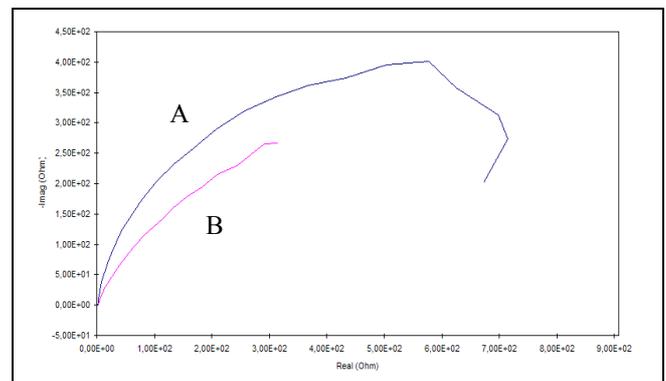
Figura 16. Gráfico Nyquist de impedância de uma solução de NaCl 25% com eletrodo de trabalho estático, em A e o eletrodo rotativo a 1500 rpm em B.

Comparando ambos os casos na Figura 16, rotativo e estático, este último apresenta valores um pouco menores do que o eletrodo rotativo e ambos apresentam apenas um semi-arco aberto, indicando um sistema capacitivo. As curvas ascendentes indicam um processo de corrosão acelerado, corroborando com os dados da polarização potenciodinâmica (Figura 11), que mostra o comportamento do aço inoxidável na solução contendo cloretos.

Porém, em eletrodo estático, observa-se a tendência a formar um semicírculo, indicando o processo de passivação do material [9]. Esses dados confirmam também a maior susceptibilidade à corrosão em eletrodos rotativos formando menisco, devido ao transporte de massa que é melhorado e a polarização por concentração é diminuída no eletrodo de trabalho ativo pelo aumento da mistura.

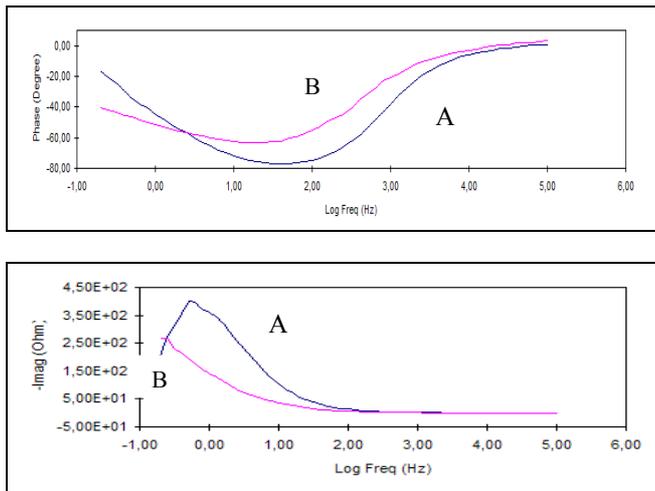
Figura 17. Gráfico Bode – ângulo de fase e módulo de Z imaginário de uma solução de NaCl 25% com eletrodo de trabalho estático, em A e o eletrodo rotativo (1500 rpm), em B).

Outro indicativo de que o sistema é capacitivo tanto em eletrodos rotativos quanto em estáticos na solução de NaCl 25%, é o fato de que os valores máximos de ângulo de fase (θ) no diagrama de Bode (Figura 17), encontram-se em torno de 80° (estático), sendo 90° o valor para capacitores ideais.

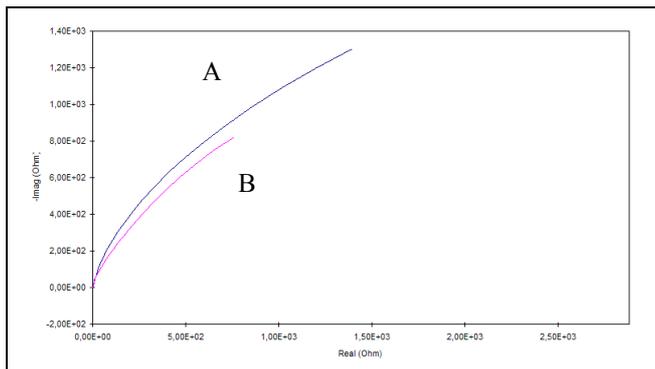
Figura 18. Gráfico Nyquist de impedância de uma solução de 40% de NaOH com eletrodo de trabalho estático, em A e o eletrodo rotativo (1500 rpm), em B.

Assim como no caso descrito acima, o comportamento do material em contato com a solução de NaOH 40%, apresenta a formação de um semi-arco capacitivo, como mostram as duas curvas apresentadas na Figura 7.

Comparando os dados resultantes das análises em NaOH 40% e NaCl 25% (Figura 18) de todos os ensaios realizados até então, é possível observar que a resistência do aço inoxidável AISI 403 à corrosão é alta e confirmada pela classificação de Fontana através dos valores obtidos. Os resultados apresentados em ambas as soluções eletrolíticas não mostraram variações tão expressivas em tempos curtos, já que estamos tratando de um material com boa resistência à corrosão, porém têm-se apresentado casos reais, de que ao longo do tempo o material sofre processo corrosivo acentuado, há formação de pites, fragilização e alta suscetibilidade à fratura.

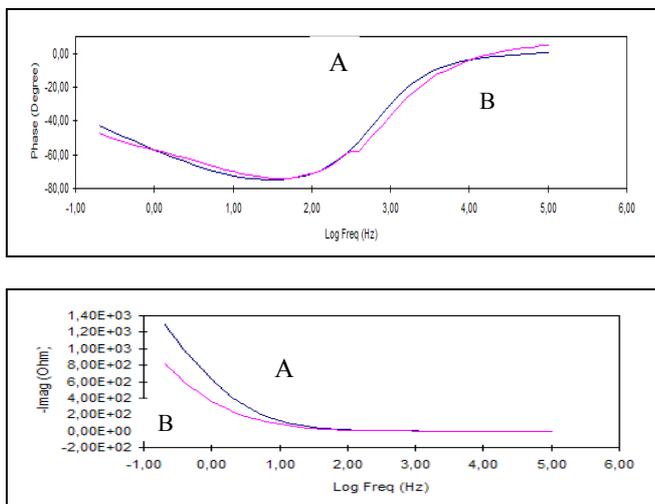
Figura 19. Gráfico Bode - ângulo de fase e módulo de Z imaginário de uma solução de NaOH 40% com eletrodo de trabalho estático, em A e o eletrodo em rotativo (1500 rpm), em B.

Os diagramas de Bode (Figura 19) comprovam que o sistema é capacitivo, sendo que os valores máximos do ângulo de fase se aproximam de 80°, assim como nos testes conduzidos em solução de NaCl 25%.
