# Metodologia para a inspeção instrumentalizada de isoladores de pino de redes de distribuição por RFI e ultrassom.

Este artigo apresenta os principais resultados do Projeto de P&D 2866-032/2006 intitulado "Sistema de inspeção instrumental para detecção de falhas em isoladores nas linhas de distribuição", realizado para a COPEL, nos ciclos 2006 e 2007 da ANEEL.

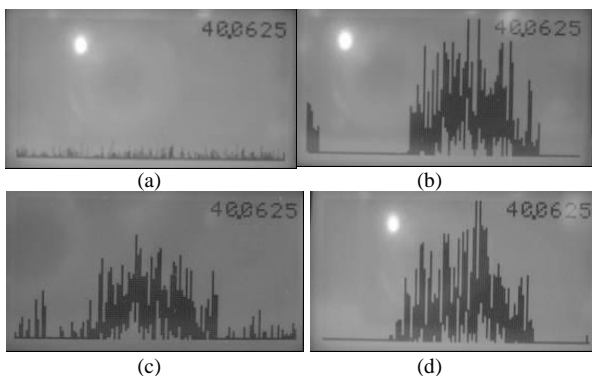
Figura 8. Sinais do equipamento de RFI: (a) antes de aplicar a tensão de ensaio; (b) Isolador 7; (c) Isolador 8; e (d) Isolador 9 sob teste.

Os sinais do equipamento de RFI para o mesmo conjunto de isoladores pode ser visto na Figura 8.

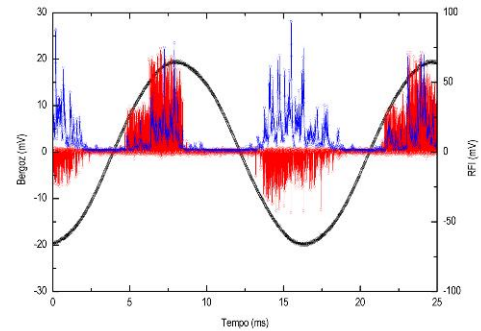
Figura 9. Medida em 8 kV aplicada fase-terra do isolador 7 utilizando RFI. No sinal em preto tem-se o sinal de tensão elétrica, em vermelho o sinal da bobina de Rogowski e em azul o ruído obtido pelo RFI.

O equipamento de RFI possui uma saída de monitoramento em vídeo, com conector do tipo P2. Neste conector, foi inserida uma ponta de prova para captura do sinal via osciloscópio. A imagem gerada é similar à visualizada no mostrador do equipamento. Desta maneira, pode-se comparar as descargas parciais obtidas pela Bobina de Rogowski para o isolador 7 com o sinal de ruído obtido pelo RFI, as quais podem ser visualizadas na Figura 9.

Na Figura 9, pode-se observar que quando ocorre uma descarga parcial registrada pela bobina, um ruído é detectado pelo equipamento de RFI. Ou seja, os padrões de ruído visualizados pelo RFI estão correlacionados diretamente com os padrões de descargas parciais, as quais, por sua vez, estão relacionadas com tipos de defeitos de isoladores. Além disso, o sinal do RFI aparece normalizado com todos os ruídos detectados com sinal positivo, porém correspondentes as descargas parciais detectadas pela bobina com sinal negativo.

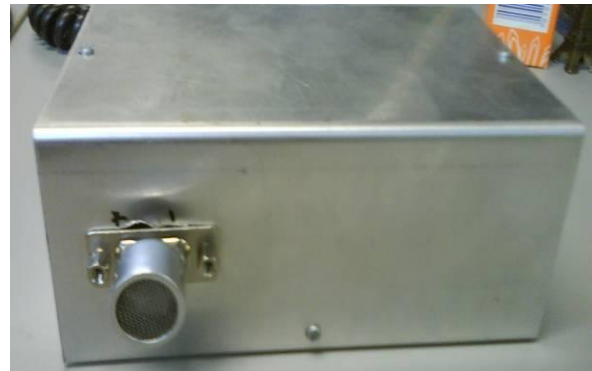
Figura 11. Dispositivo para medida de ultrassom desenvolvido.

Foi desenvolvido um dispositivo de baixo custo, quando comparado aos dispositivos comerciais, que utilizam ultrassom para a detecção de falhas. Este dispositivo necessita ser

aproximado do isolador com uma vara de manobra. Na Figura 11 este dispositivo pode ser visualizado.

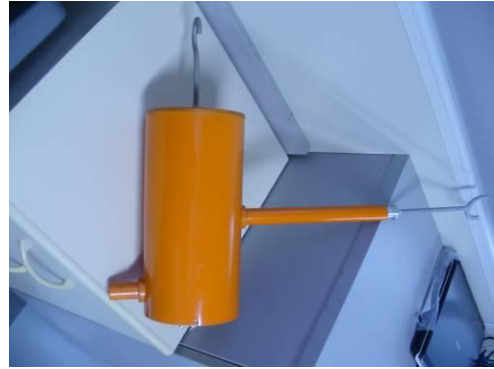
Figura 14. Isolômetro para isoladores de pino.

Com o objetivo de desenvolver um dispositivo com melhor índice de acerto, de fácil interpretação e de uso prático em campo, foram realizados estudos e desenvolvimentos para aprimoramento de técnica de detecção de isolador com problemas de isolamento.

Este dispositivo ao detectar falha em um isolador, acende um LED vermelho e quando não há falha acende um LED azul. Devido a sua facilidade de operação é considerado ideal para inspeção em rede de distribuição.

Este dispositivo necessita do contato com o pino do isolador, na fase do respectivo isolador e num ponto aterrado da estrutura para que seja eficiente sua aplicação.
