**XX SNPTEE SEMINÁRIO NACIONAL
DE PRODUÇÃO E
TRANSMISSÃO DE
ENERGIA ELÉTRICA**

RECENTES CASOS DE UTILIZAÇÃO DE SISTEMAS DE MONITORAMENTO

FURNAS CENTRAIS ELÉTRICAS S.A.

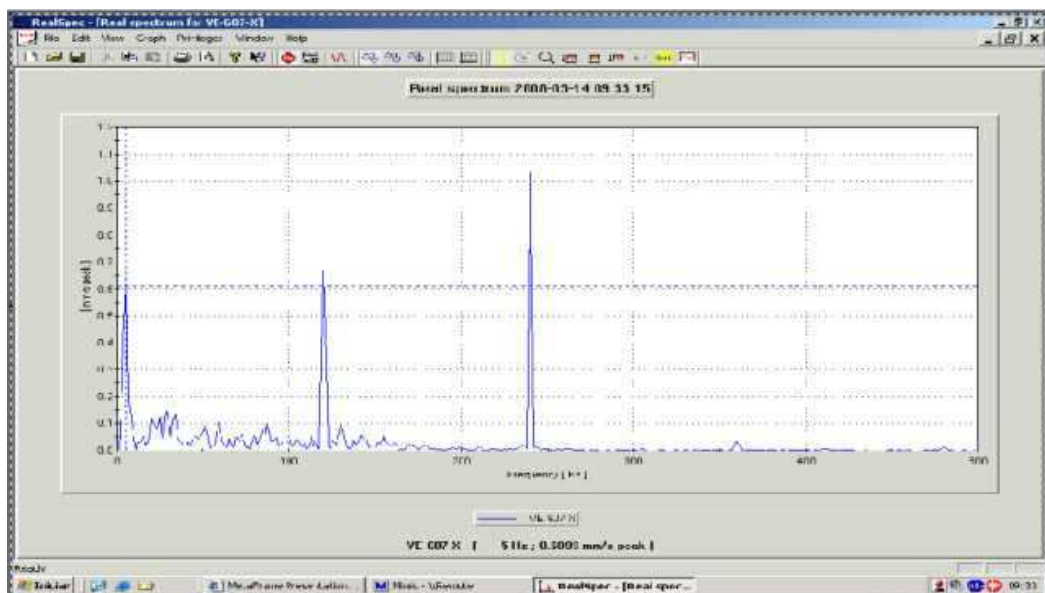
Figura 1 – Espectro do núcleo do estator da UG#6 (cursor em 5 Hz)

Atualmente, as unidades geradoras da UHE Furnas estão passando por um processo de modernização quando, nestas ocasiões, estão sendo instalados os seus respectivos sistemas de monitoramento. Ao final da modernização das unidades geradoras 6 e 5, nesta ordem, foi observado que no núcleo do estator, a primeira possuía uma excitação na frequência dupla de rotação cerca de 10 vezes a amplitude de vibração da segunda, conforme as Figuras 1 e 2.

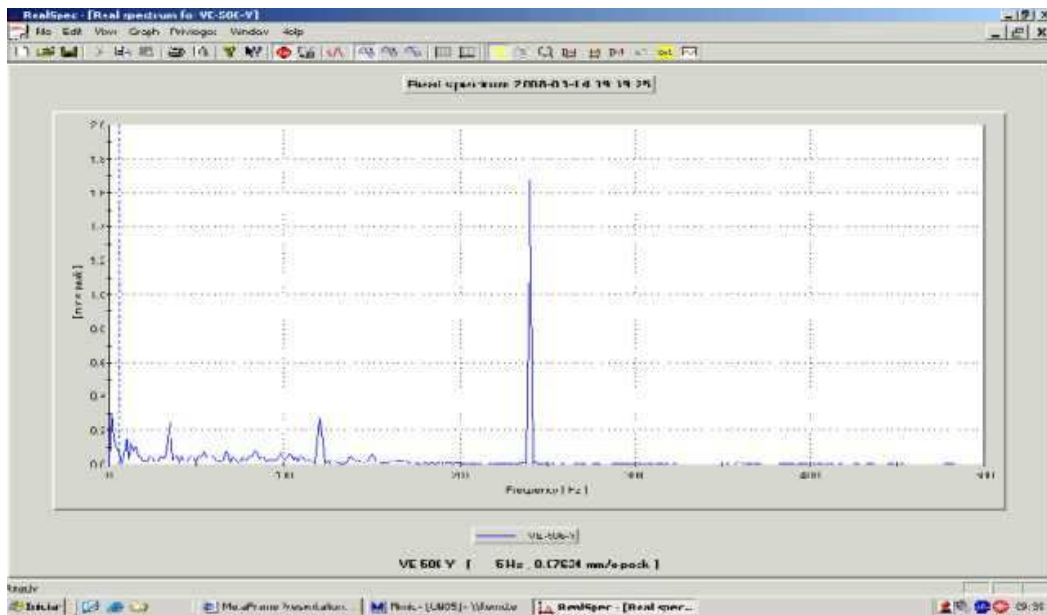
Figura 2 – Espectro do núcleo da UG#5. Valor em 5 Hz cerca de 1/10 da UG#6

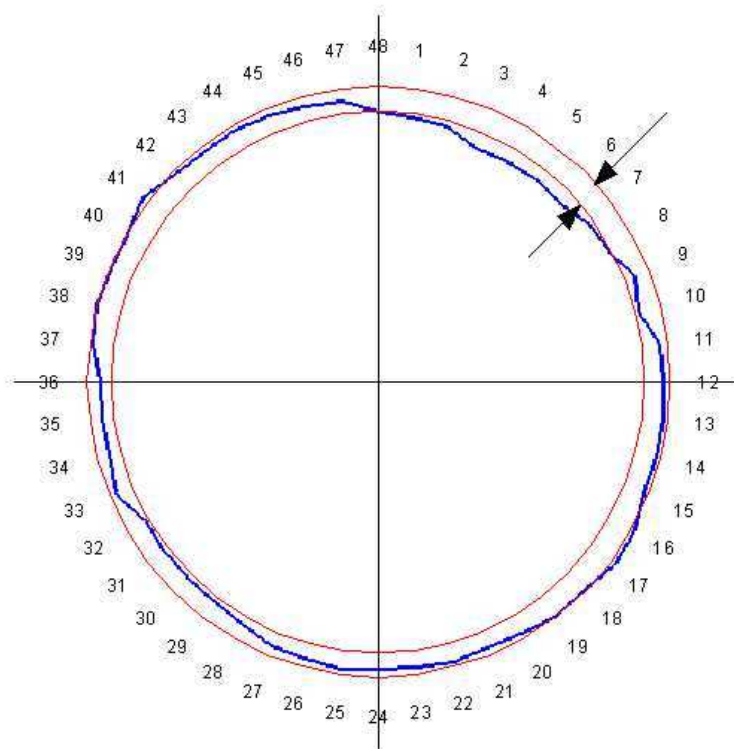
Figura 3 – Formato elíptico do rotor do gerador da UG#6 da UHE Furnas

Foi verificado que o rotor do gerador 6 encontrava-se ovalizado, conforme a Figura 3, sendo capaz, portanto, de excitar o núcleo do estator na frequência dupla de rotação. Como os níveis globais rms, 1 mm/s, para a UG#6, e 0,5 mm/s, para a UG#5, encontravam-se baixos, não houve necessidade de quaisquer correções do formato do rotor.

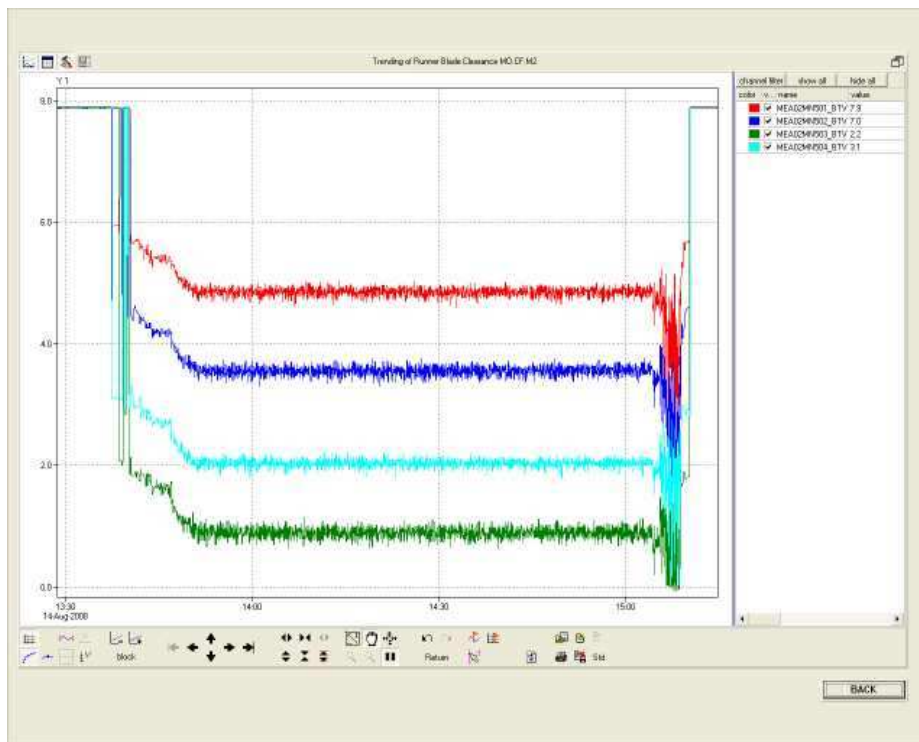
Figura 4 – Monitoramento das folgas das pás Kaplan e aro de descarga em 4 posições. Na posição verde houve roçamento, durante a sobrevelocidade.

Com a instalação do sistema de monitoramento nas unidades geradoras da AHE Peixe Angical foi detectado pelo mesmo que havia o roçamento das pás do rotor Kaplan #2 com o seu aro de descarga, conforme a Figura 3. A parada para inspeção confirmou o problema, conforme Figura 4.

A correção do problema consistiu em aprimorar a concentricidade do conjunto girante, favorecendo a uniformização das folgas das pás do rotor Kaplan com o aro de descarga e também o esmerilhamento deste na região de roçamento.

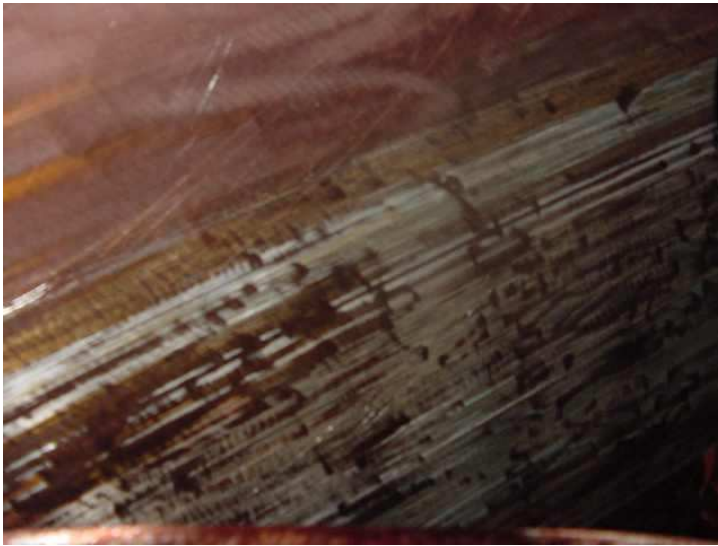
Figura 5 – Roçamento entre a pá, na parte inferior da foto, e aro de descarga

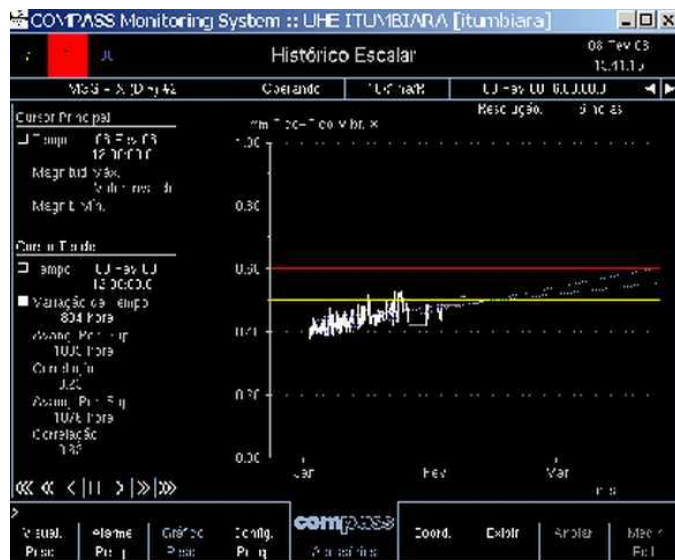
Figura 6 – Curvas de tendência permitiram estimar a evolução da vibração da magnitude de 1ª ordem ao longo do tempo

Remotamente, do Escritório Central de FURNAS, foi detectada a elevação gradativa dos níveis de vibração da unidade geradora 2 da Usina de Itumbiara, conforme Figura 5. Após a análise dos sinais com a máquina em operação, se chegou a um diagnóstico da causa. A máquina foi mantida em operação sob uma observação mais detalhada durante alguns meses até que se pudesse pará-la para intervir.

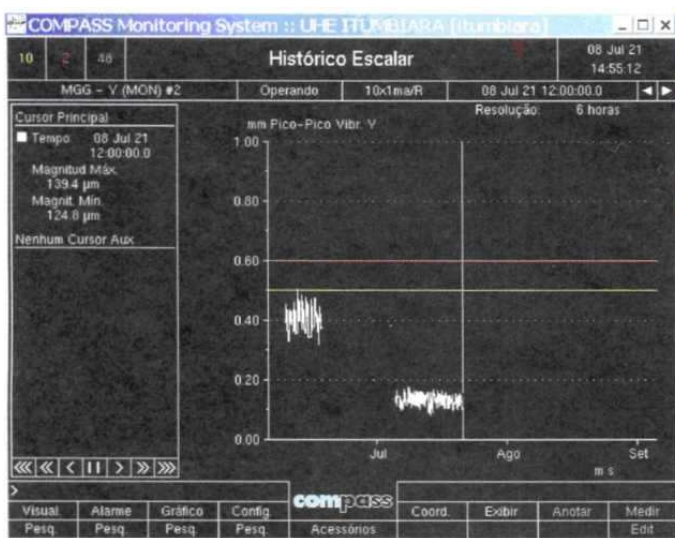
Figura 7 – Gráfico da magnitude de 1ª ordem, antes e depois do balanceamento

A solução consistiu no balanceamento do conjunto girante, também foram trocados 2 polos que possuíam bobinas em curto. A Figura 6 mostra a vibração antes e depois da intervenção de manutenção.

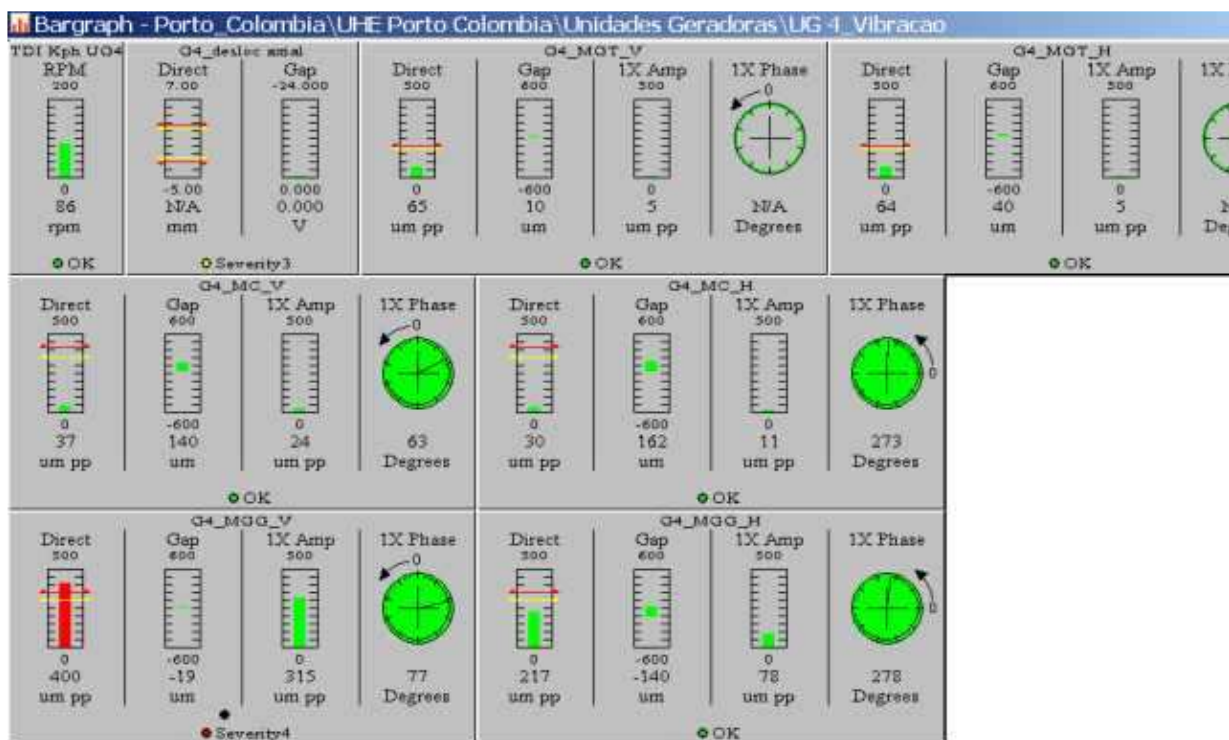
Figura 8 – O nível de vibração no mancal do gerador alcançou valores acima do normal

Foi detectada a elevação do nível de vibração da unidade geradora 4 da Usina de Porto Colômbia, conforme a Figura 8. A análise dos sinais de vibração permitiu se chegar a um diagnóstico. Na Figura 9 observa-se uma órbita oblonga do eixo e a predominância de diferentes frequências de excitação para as direções radiais e perpendiculares do mancal guia do gerador. A máquina foi mantida em operação sob uma observação mais detalhada até que se pudesse parar para a intervenção, o que ocorreu em novembro de 2008.

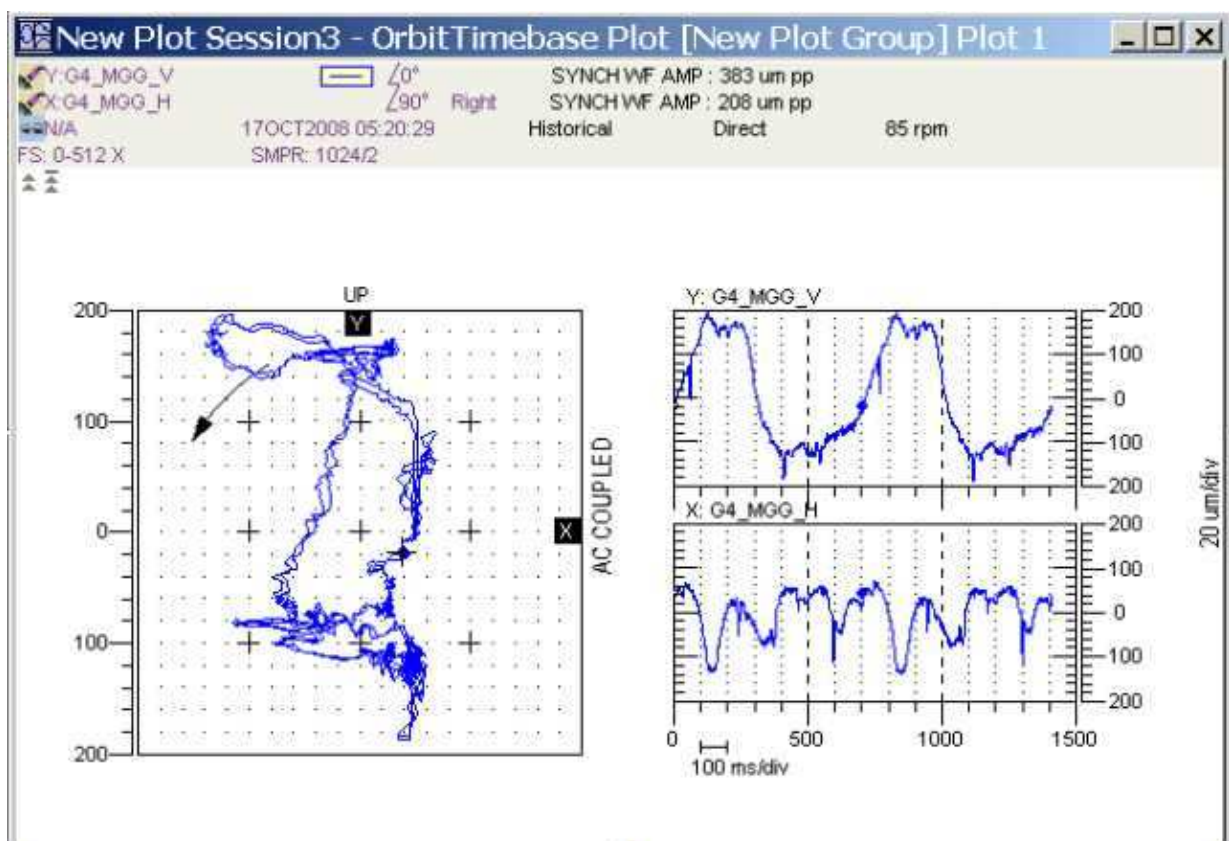
Figura 9 – A órbita alongada sugere uma restrição ao passeio do eixo

Como os níveis de vibração na rotação da máquina eram bastante diferenciados nas direções ortogonais não havia indicativos de desbalanceamentos. Por outro lado, para as condições de estabilidade hidráulica, a órbita oblonga do eixo no mancal guia do gerador e a frequência predominante de vibração no mancal guia da turbina, correspondendo à dupla de rotação, corroboraram a ocorrência de forças elásticas perturbadoras no eixo (2). Assim, com a parada da máquina, o diagnóstico foi confirmado, sendo que a causa principal para o aumento da vibração, a não uniformidade da rigidez no mancal guia do gerador, foi corrigida com o reaperto dos parafusos radiais da caixa deste mancal. A Figura 10 apresenta o resultado desta intervenção.
