Rede Protegida Piloto de Cuiabá - Avaliação de Equipamentos e Materiais

F. Piazza, LACTEC; G. P. Souza, LACTEC; M. Munaro, LACTEC; G. C. Silva, LACTEC; J. Tomioka, LACTEC; M. de Souza Ochiuto, REDE - CEMAT

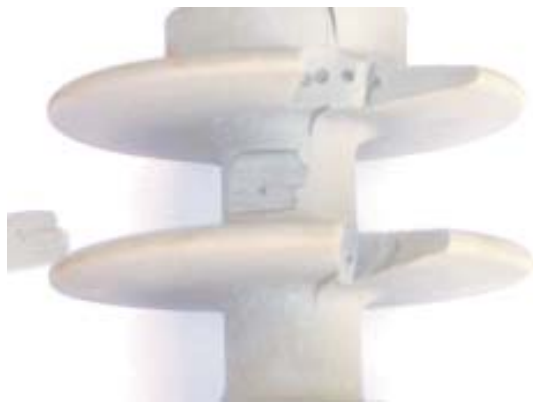
As figuras 1, 2 e 3 apresentam resultados da inspeção visual realizada em espaçadores e isoladores. A figura 1 apresenta imagens de um isolador de ancoragem, nas quais pode-se observar vazios no interior da peça e no bastão central. Na figura 2 vazios no interior do espaçador também são visíveis. A figura 3 mostra inhomogeneidades presentes em um espaçador. A existência de vazios e inhomogeneidades no sistema isolante de isoladores e espaçadores pode provocar o aparecimento de descargas parciais internas e superficiais, as quais são função da distribuição do campo elétrico em regiões com diferentes permissividades. Além disto, o acabamento superficial da peça, seja de um isolador ou espaçador, pode afetar sua suportabilidade a sobretensões e surtos [11].

FIGURA 1 - Vista do isolador de ancoragem onde são observados vazios internos.

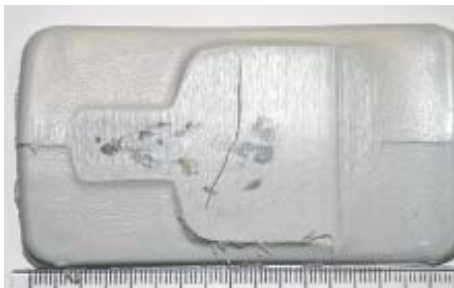
FIGURA 3 - Vista de parte do espaçador apresentando inhomogeneidades no material da peça.
