## XVIII Seminário Nacional de Distribuição de Energia Elétrica

SENDI 2008 - 06 a 10 de outubro

### TESTES DE CAMPO E ANÁLISES DA INFLUÊNCIA DE HARMÔNICOS EM EQUIPAMENTOS DE PROTEÇÃO NOS SISTEMAS MONOFÁSICOS COM RETORNO PELA TERRA

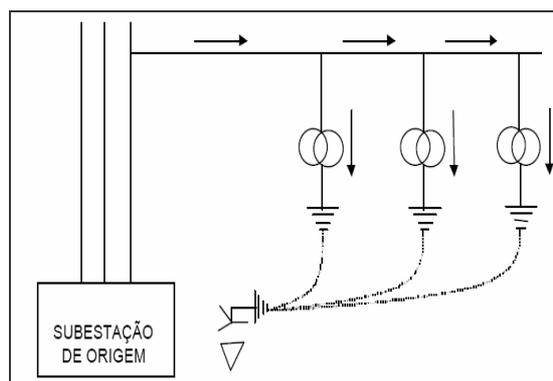
**Figura 1 – Sistema MRT na Copel**

O sistema monofilar constitui-se de um único condutor metálico ligado diretamente a uma das fases de uma linha trifásica, tendo o solo como caminho de retorno da corrente. Os transformadores de distribuição por ele alimentado tem seus enrolamentos primários ligados entre o condutor e o solo, de acordo com a figura 1.

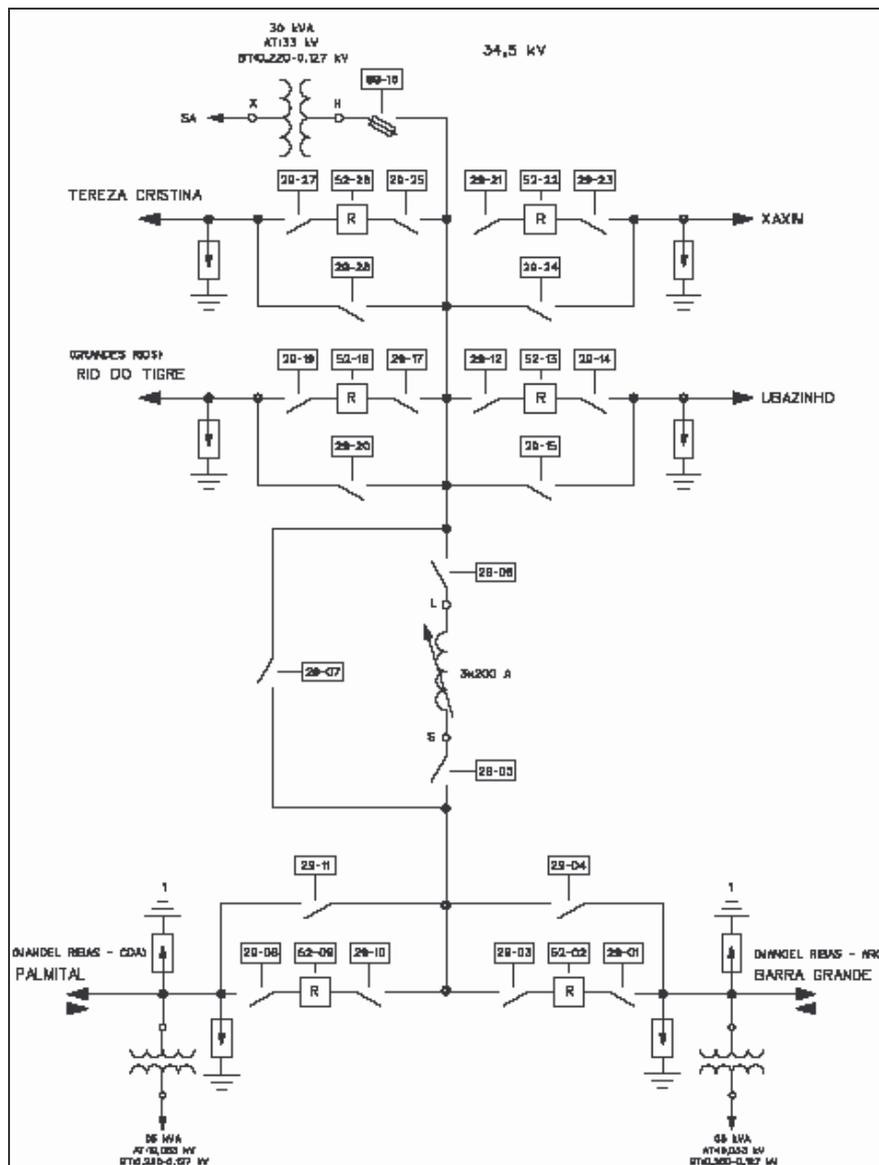
Figura 2 – Diagrama Unifilar da EC Cândido de Abreu

A Figura 2 apresenta o diagrama unifilar da EC Cândido de Abreu. A incidência de problemas envolvia, principalmente o Religador Automático RA 5228 e o RA 5218.

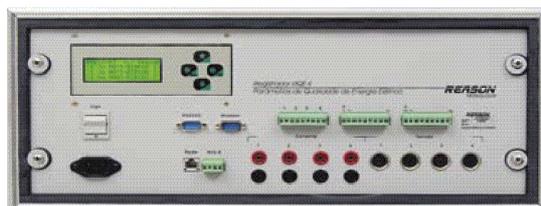
**Figura 3– Analisador de Qualidade de Energia**

Para a realização de medições foram utilizados dois registradores digitais de parâmetros de qualidade de energia elétrica, modelo RQE-II, da Reason Tecnologia. Este equipamento é caracterizado por ser modular multiprocessado, baseado em arquitetura industrial, que foi projetado para aquisição contínua de oito sinais analógicos (quatro tensões e quatro correntes), e 16 entradas digitais, possibilitando utilizá-lo como oscilógrafo.

A figura 3 mostra o equipamento descrito.

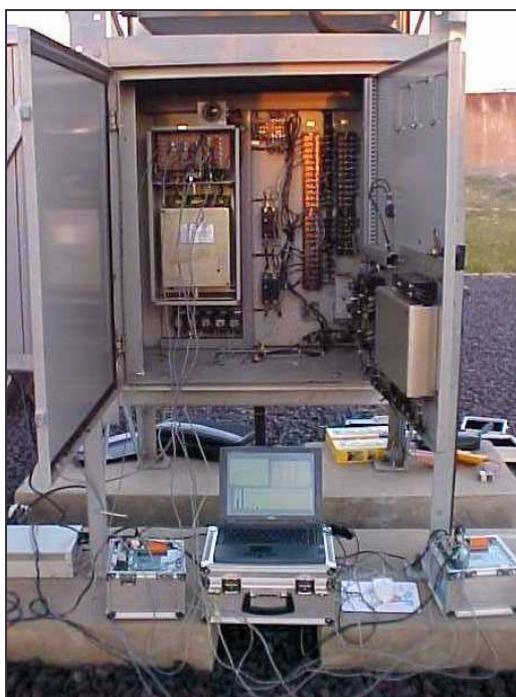
**Figura 4– Equipamento de medição instalado em relógio com controle Eletrônico**

O equipamento 2, foi instalado na EC Cândido de Abreu, na saída do alimentador Tereza Cristina, um dos quatro circuitos terminais da Estação de Chaves. O sinal de corrente de neutro foi retirado do RA 5228 (conforme mostra a figura 4).

Os religadores utilizados na Subestação em Estudo, são do tipo ESV 3810 com controle eletrônico, baseados em componentes discretos, conforme mostrados nas Figuras 4 e 5.

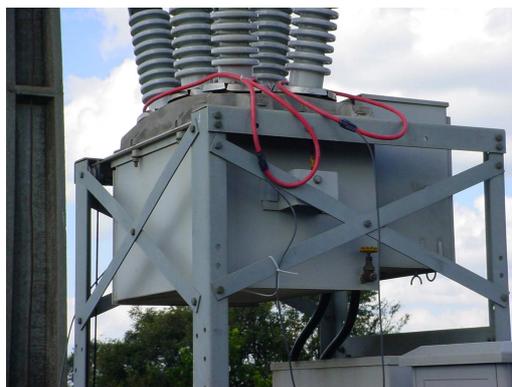
Figura 5– Instalação do TC de neutro flexível no religador ESV 3810 com controle Eletrônico

Uma das opções para monitorar a corrente do neutro nos equipamentos de 34,5 kV, onde em muitos casos não se tem acesso a este sinal, pois estes relógios geralmente possuem apenas 3 TCs de fase, é a utilização de um TC flexível, instalado no lado externo do relógio, abraçando as três fases do equipamento, conforme mostrado na figura 5.

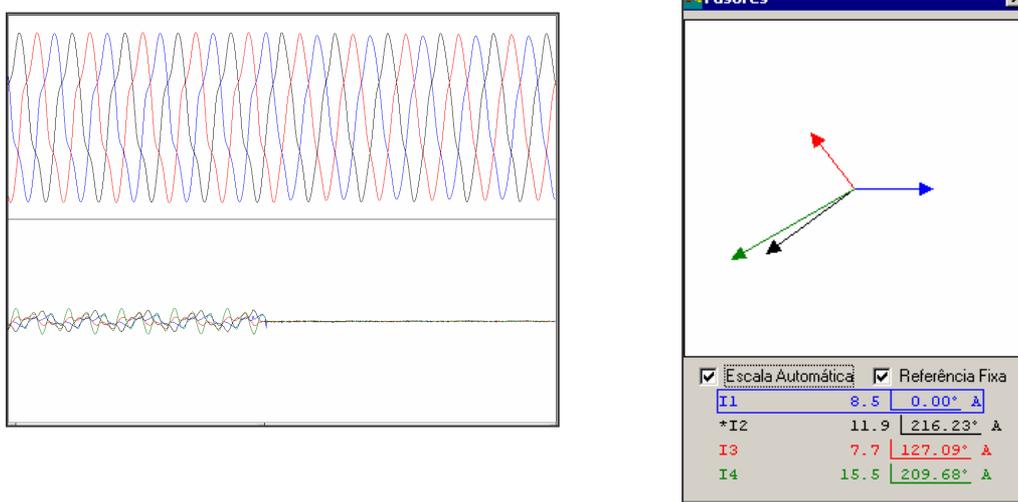
Figura 6 – Oscilografia e Fasores da Primeira Abertura em CDA

Verificar no detalhe da figura 6, a corrente de neutro maior, do que as correntes nas demais fases, sendo que os fasores em 60 HZ, estão próximos do equilíbrio.

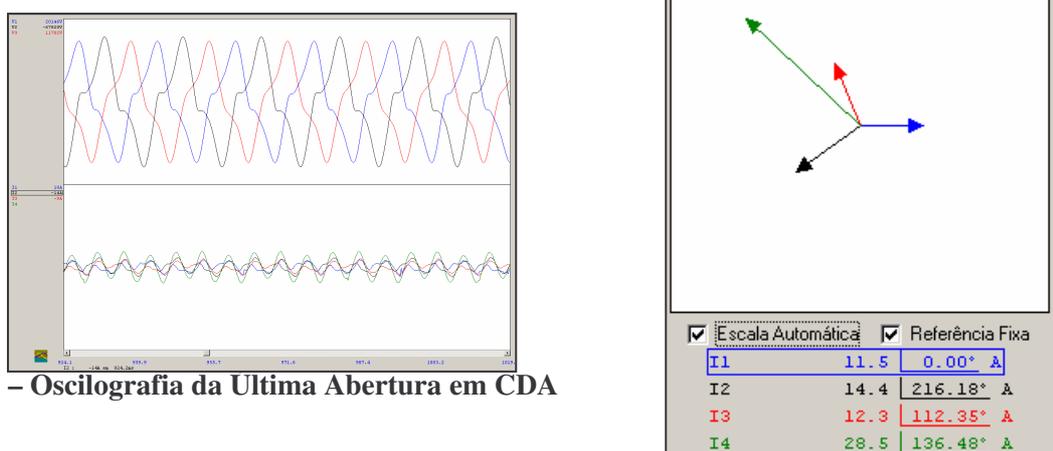
Figura 7 – Oscilografia da Última Abertura em CDA

Nas figuras 7 e 8 pode-se verificar a Oscilografia e Espectro de frequência da corrente da última abertura em CDA

- \* THD médio de tensão de 31,3%
- \* THD médio de corrente de 163,7%
