# Diagnóstico das interferências de árvores na rede de distribuição aérea de energia elétrica

S.R. Carmelo, AES ELETROPAULO e R.A.Seitz, UFPR

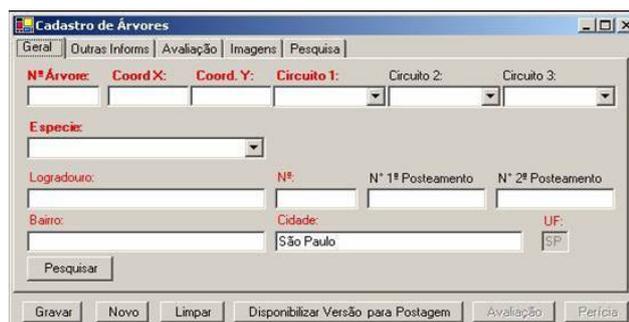
Figura 1. Tela do programa do Sistema de informações geográficas “GIS”.

Destaca-se a importância de processos de geoprocessamento como ferramenta no cadastro e gestão da arborização, proporcionando agilidade, eficiência na manipulação dos dados e otimização de mão-de-obra, essencial para gerenciamento adequado.

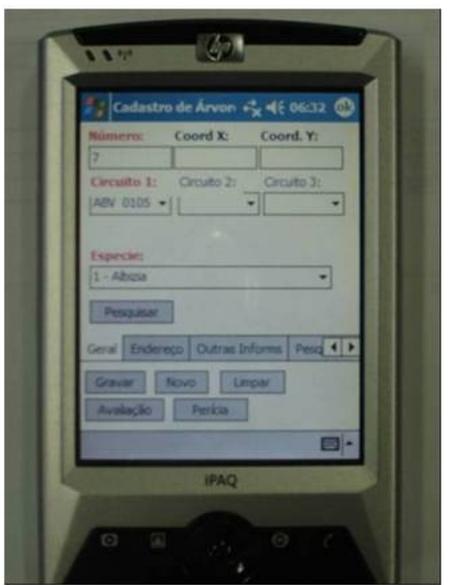
Figura 2. “Pocket” utilizado para o levantamento das árvores e o programa desenvolvido.

Na fase de cadastramento foram testados e utilizados “pockets” (computadores de bolso) com programação e modelagem específicos para efetuar a avaliação visual de risco das árvores que interferem na rede (Fig. 1). O sistema de informações geográficas – GIS - da empresa foi adaptado para receber diretamente as informações através da descarga do “pocket” (Fig.2).

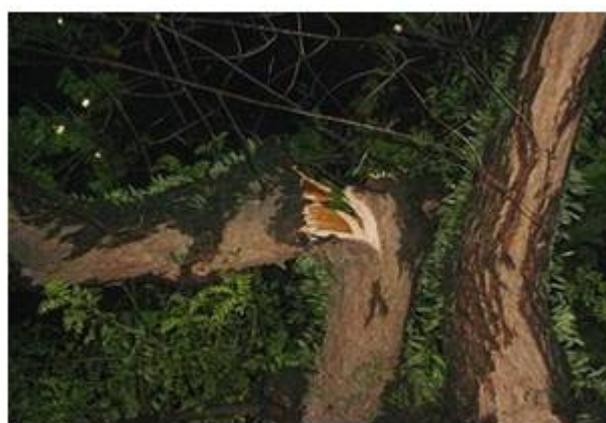
Figura 5. Árvore de grande porte, que já sofreu rebaixamento. O galho foi rompido na forquilha, indicando que o motivo tenha sido a poda inadequada do galho adjacente, pois estava comprometido, afetando o galho que rompeu sobre a rede primária quebrando a cruzeta.

- 2.2 Galhos quebrados em função de deterioração – situação mais comum. Galhos com lesões profundas ou bifurcações com cascas inclusas são mais frágeis e podem quebrar. Embora no momento da poda preventiva o galho não esteja próximo à rede, o galho deveria ser removido por precaução. Daí a necessidade de rever critérios de poda.

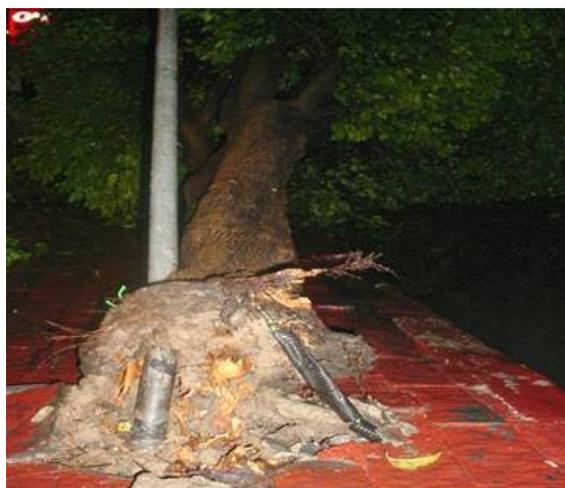
Figura 6. Árvore com aparência saudável, mas a base do tronco estava recoberta por concreto, sem nenhum espaço permeável. Tinha como sustentação um poste de sinalização de trânsito, com a chuva e o vento forte o peso da copa aumentou e a árvore veio a cair, desligando a rede.

1. Queda de árvores sobre a rede – muitas das interferências na rede foram causadas pela queda de árvores sobre a rede de energia elétrica. A queda em sua grande maioria foi provocada pela falência das raízes que, ou estavam muito degradadas ou mesmo ausentes. A deterioração das raízes em sua maior parte é motivada por podas de raízes, compactação do solo ou solos inadequados para a espécie. Estas causas nada têm a ver com as podas da AES Eletropaulo. Em determinadas situações anteriores a poda pode ter desequilibrado uma copa de tal forma que venha a levar a árvore ao colapso em caso de chuva ou vento forte. Mas este tipo de poda não está sendo praticado pela empresa, e nenhum caso foi observado recentemente.

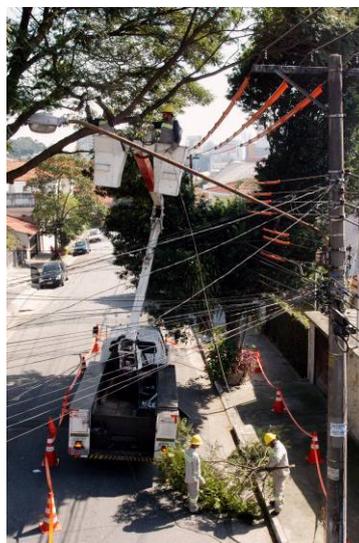
Figura 11. Poda sendo realizada conforme procedimentos de trabalho em linha energizada

Vale destacar que a execução da poda, incluindo aquelas realizadas por empresas contratadas, é feita em linha energizada, o que demanda profissionais extremamente capacitados, que devem seguir procedimentos específicos, os quais devem ser conciliados com o manejo adequado das árvores (Figuras 11 e 12).

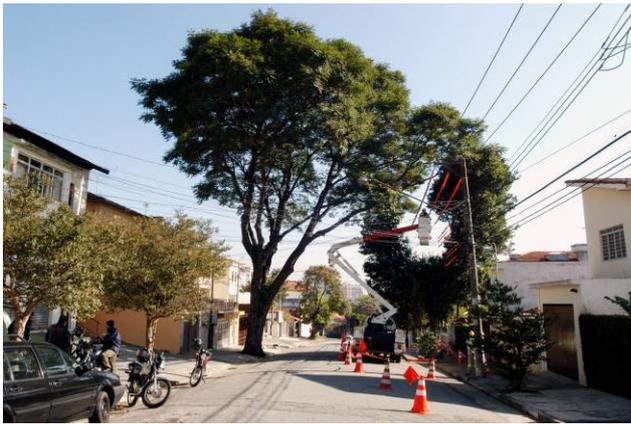
Figura 12. Aplicação da técnica da poda direcional.
