# Desenvolvimento do Lote Pioneiro do Sistema de Monitoramento da Condição de Motores de Sistemas Auxiliares pela Análise da Assinatura Elétrica

**Resumo** – Este artigo apresenta o trabalho de P&D voltado ao desenvolvimento, construção e instalação do lote pioneiro do sistema de monitoramento remoto de motores de indução de sistemas auxiliares de geração através da análise da assinatura elétrica. Este sistema de monitoramento apresenta duas vantagens principais: a) apenas as fases do motor precisam ser acessíveis, permitindo assim o monitoramento de motores em locais de difícil acesso; b) os dados são transmitidos remotamente via rede ethernet para o computador do usuário, não sendo necessária a sua exposição a riscos inerentes ao processo de coleta manual.

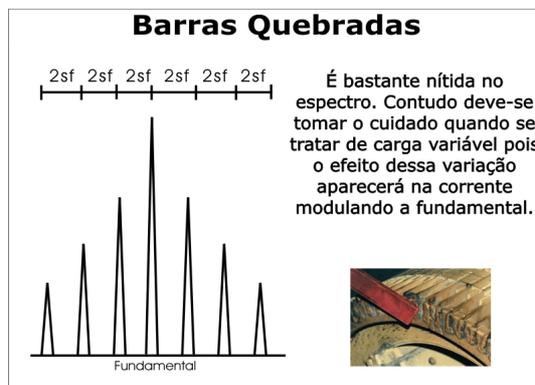
A quebra de barras faz com que apareçam, no espectro de corrente, dois picos nas frequências dadas por (1):

$$(f \pm 2.k.f.s) \quad (1)$$

Figura 1. Esquema do padrão de barras-quebradas.

A figura 1 ilustra este padrão.

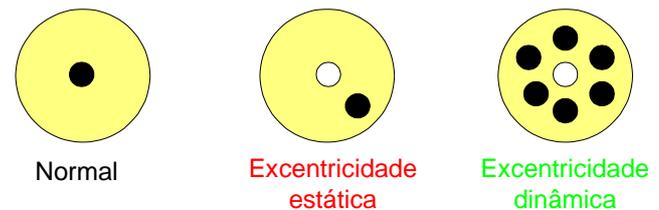
A figura 2 apresenta as condições de operação do rotor com o foco na excentricidade do entreferro.

Figura 2. Tipos de excentricidade (o círculo branco representa o centro estatórico e o círculo negro, o centro rotórico).

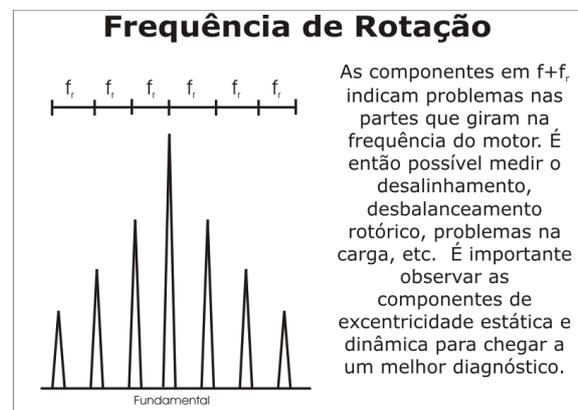
O padrão mais simples e mais prático para monitoramento deste tipo de falha reúne os efeitos das excentricidades estática e dinâmica e apresenta picos nas frequências dadas por (2):

$$(f \pm k.f_R) \quad (2)$$

Figura 3. Esquema do padrão de excentricidade estática e dinâmica em baixa frequência.

A figura 3 ilustra este padrão.

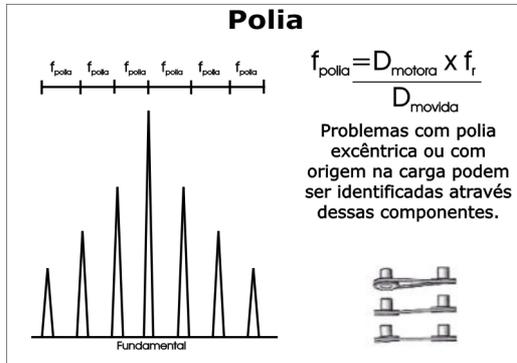
Através da análise da frequência de rotação, podem-se detectar problemas relacionados à polia motora. Já para a polia movida, basta considerar a relação de velocidade, resultando no padrão da figura 4.

Figura 4. Esquema do padrão de falha na polia movida.

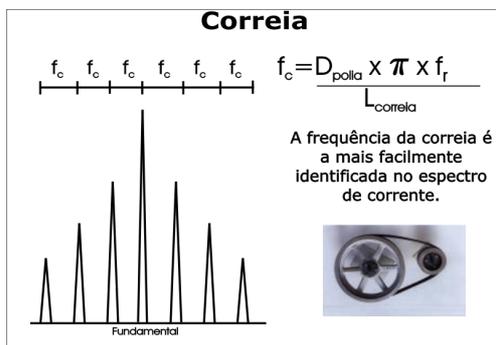
No caso das componentes relativas à correia, o padrão segue o esquema da figura 5. Além de se poderem diagnosticar problemas, como: correia frouxa, rachada, ou excessivamente esticada, pode-se também analisar problemas oriundos na carga e que aumentam a vibração na correia contribuindo para o aumento da amplitude dessas componentes.

Figura 5. Esquema do padrão de falha em correia.

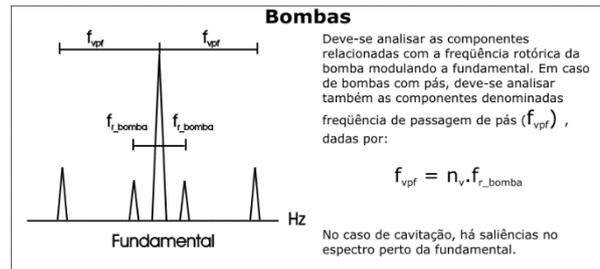
A figura 6 apresenta as frequências características de falhas em bomba.

Figura 6. Esquema do padrão de falha em bombas centrífugas

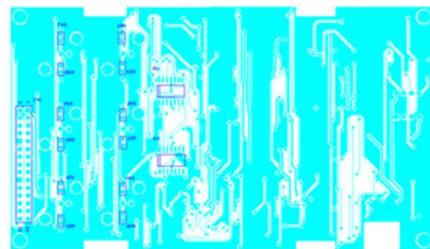
Figura 7. Exemplo de layout de uma das placas que compõem o hardware de aquisição.

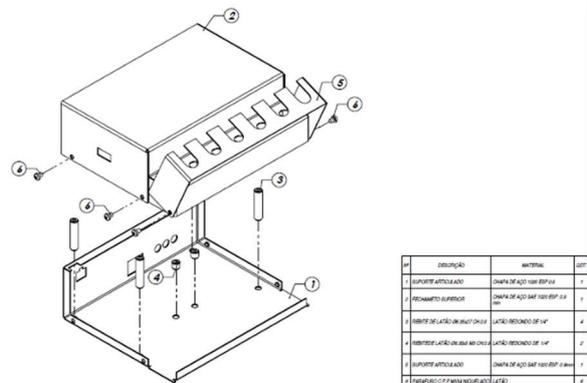
Figura 8. Desenho do gabinete.

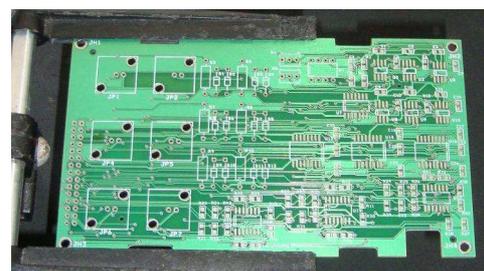
Figura 9. PCI da placa do circuito analógico.

Para realização da segunda etapa do processo produtivo é necessário se ter à disposição a lista de componentes com as referências de posição, os próprios componentes e as placas eletrônicas de circuito impresso (figura 9). A Figura 10 mostra as placas montadas.

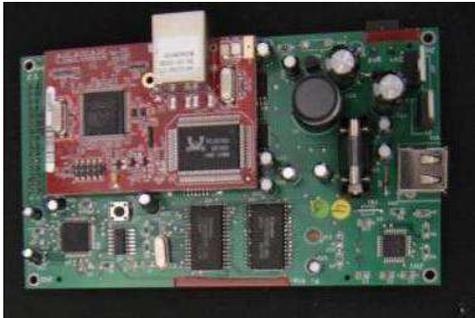
Figura 10. Placas montadas – vista superior.

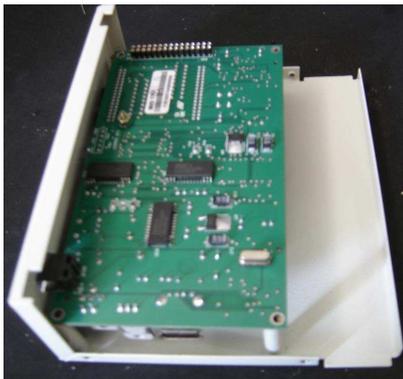
Na finalização da montagem, inicialmente é feita a inserção e fixação do micro-controlador no seu soquete na placa digital. Em seguida, é feita a inserção dos leds na placa, inserção do porta led no gabinete e posicionamento da placa digital no gabinete, conforme a figura 11.

Figura 11. Posicionamento da placa digital no gabinete.

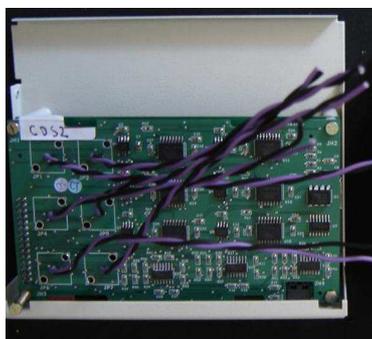
Na operação seguinte, é feita a soldagem dos cabos de sinais na placa analógica e a conexão da placa analógica sobre a placa digital, conforme a figura 12.

Figura 12. Base do gabinete com as duas PCIs já parafusadas e com os cabos de sinal.

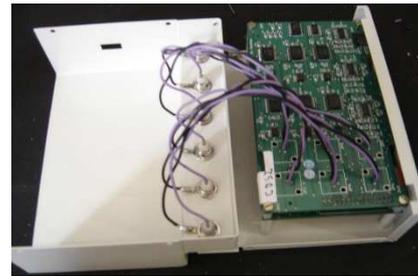
Na próxima operação, são fixados os conectores de sinal BNCs na tampa do gabinete. Em seguida, realiza-se a conexão dos cabos de sinal aos conectores BNC (figura 13).

Figura 13. Gabinete com placas montadas e conexões de sinal realizadas.

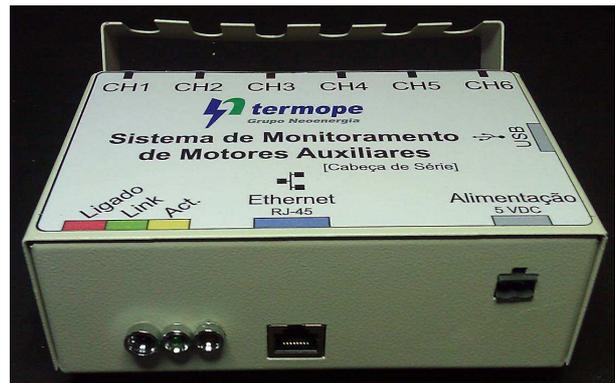
Por fim, é feito o fechamento com parafusos e a colocação do adesivo de identificação, conforme as figuras 14.

Figura 14. Gabinete fechado com as placas, “leds” e adesivo de identificação.

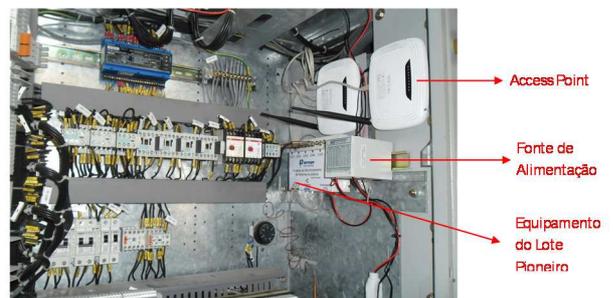
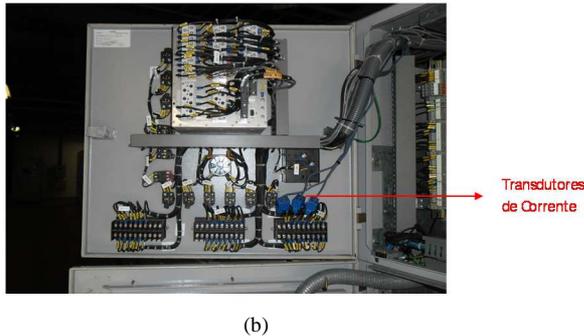
Foram instalados transformadores de corrente de núcleo bipartido no secundário de TCs de medição já existentes no painel. Os transformadores instalados possuem relação de transformação de 0,3333V/A, compatível com a entrada em tensão dos equipamentos do lote pioneiro. Como não havia TPs no painel, os transdutores de tensão não puderam ser instalados.

Figura 15. Instalação realizada no painel do motor 2LAC40AP001: (a) access point, fonte de alimentação e equipamento desenvolvido e (b) transdutores de corrente.

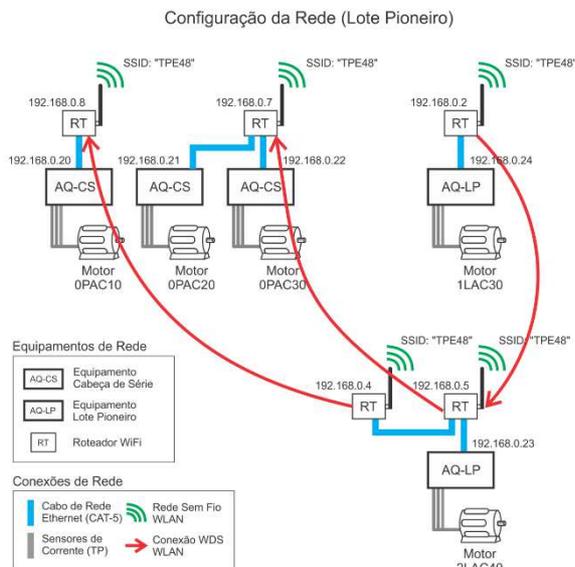
A rede instalada para a comunicação com os equipamentos é uma rede sem fio (wireless), composta por cinco roteadores conectados entre si através do serviço de extensão de nuvem chamado WDS. Já os equipamentos em análise estão conectados a estes dispositivos através de cabos ethernet (UTP). A figura 16 ilustra a topologia e configurações dos dispositivos de rede e dos equipamentos a ela conectados.

Figura 16: Diagrama da instalação da rede sem fio para acesso aos equipamentos Cabeça de Série e do Lote Pioneiro

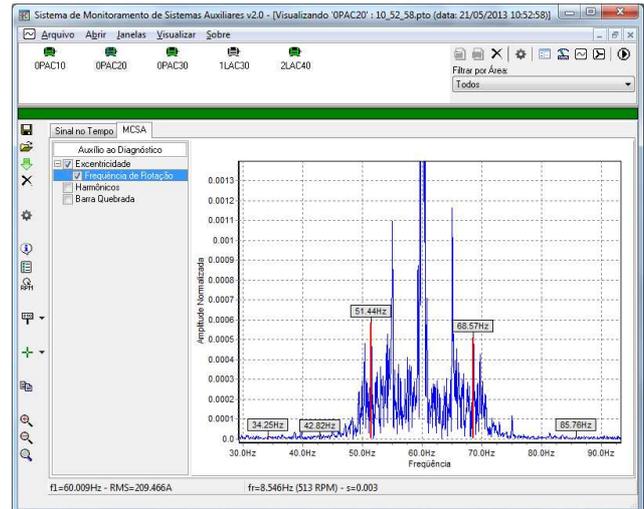
Nesse sentido, as figuras 17 e 18 ilustram os parâmetros de desbalanceamento/desalinhamento (frequência de rotação) e quebra de barras destacados na assinatura do motor OPAC20. Já a figura 19 evidencia o histórico destes parâmetros no período monitorado.

Figura 17. Componentes de desbalanceamento/desalinhamento rotórico destacadas na assinatura de corrente do motor OPAC20.

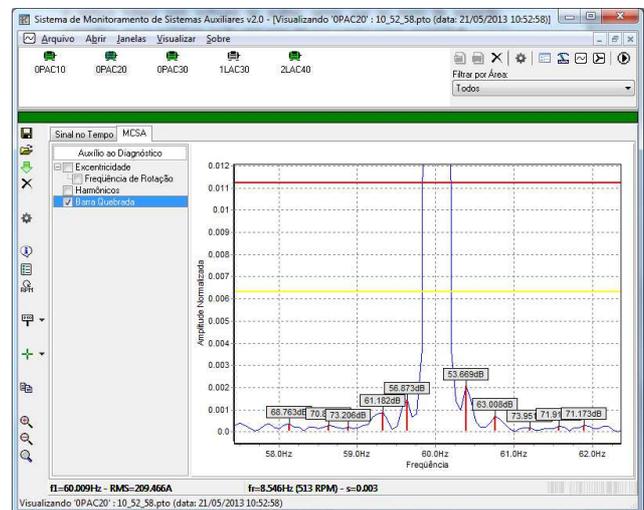
Figura 18. Componentes de quebra de barras destacadas na assinatura de corrente do motor OPAC20.

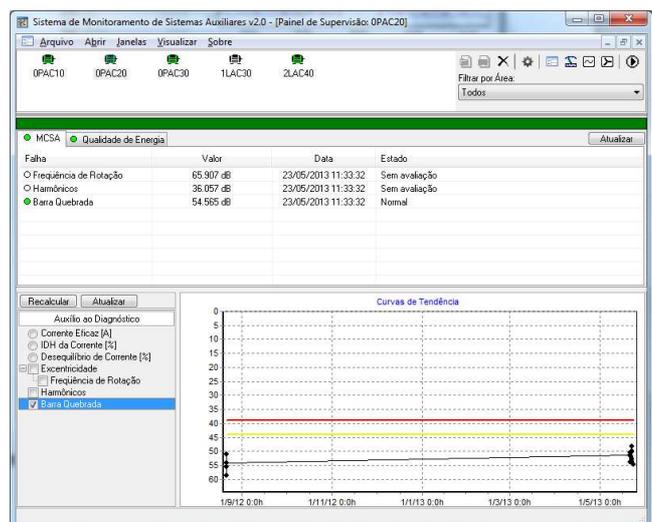
Figura 19. Curva de tendência do parâmetro de quebra de barras do motor OPAC20.
