**GRUPO I
GRUPO DE ESTUDOS DE GERAÇÃO HIDÁULICA – GGH**

DESCARGAS PARCIAIS EM GERADORES – A EXPERIÊNCIA DE ITAIPU

SIMAO Filho, José * Itaipu	HENNING, Juan Carlos Itaipu	BRITO, Geraldo Carvalho Itaipu
LATINI, Marcelo Fabiano Itaipu	CHILAVERT, Milquiades Itaipu	MACHADO, Waldimir Batista Itaipu
FARIA, Roberto Censi Itaipu		LEVY, Alain François S. CEPEL

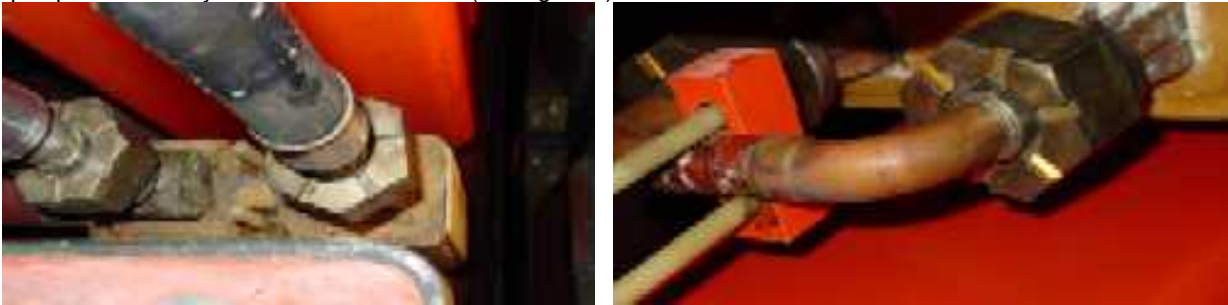
FIGURA 1 - Conexão hidráulica dos circuitos de refrigeração

O enrolamento estatórico destas máquinas é constituído por 1008 barras do tipo Roebel distribuídas em seis circuitos paralelos por fase. Cada circuito é composto por 56 barras conectadas em série. A refrigeração do enrolamento é feita com a circulação de água desmineralizada e desionizada através de condutores ocultos inseridos nas barras. Existem 168 circuitos de água para refrigeração. Cada circuito percorre 6 barras do enrolamento. A conexão hidráulica entre os condutores ocultos é feita junto a conexão elétrica entre barras. Para facilidade de manutenção estas conexões ficam protegidas por uma capa extraível de material isolante. Uma vez retirada uma destas capas é possível ter acesso a parte viva (cobre) do enrolamento em qualquer das cabeças de bobina do estator (ver Figura 1).

Graças a esta particularidade, foi possível conectar os acopladores para medição de DP e os defeitos simulados em qualquer ponto do enrolamento.

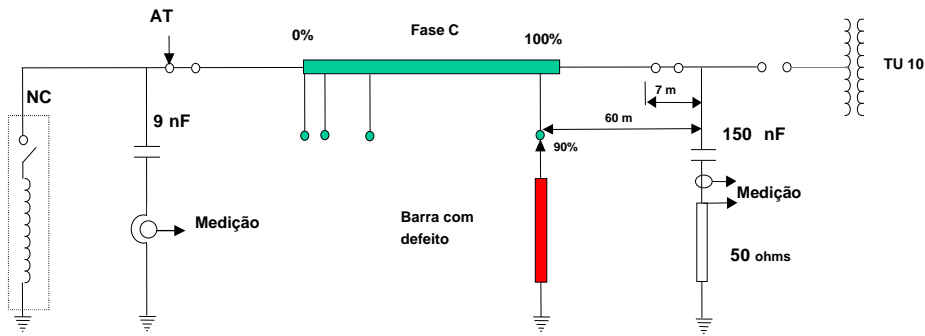
FIGURA 3 - Circuito de teste

A Figura 3 mostra um esquemático do circuito de teste.

As barras com defeitos foram inseridas, uma por vez, nas posições de 0%, 10%, 30% e 100% do enrolamento. Em cada situação foi aplicada tensão nominal fase terra através do terminal de neutro do enrolamento. Em nenhum dos casos os sistemas conseguiram detectar qualquer sinal de descarga.

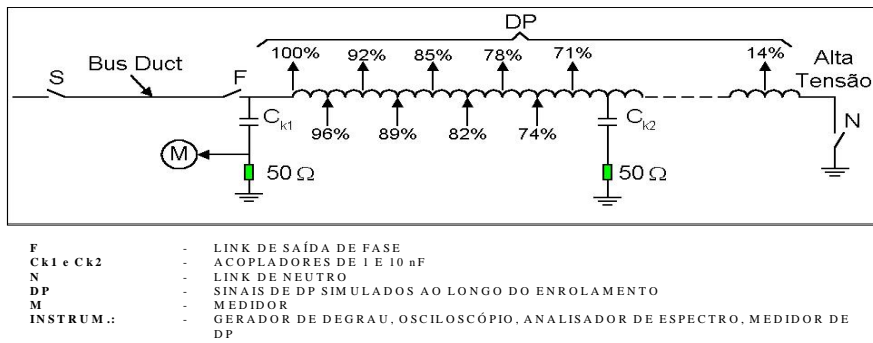
FIGURA 5 - Esquemático do circuito de medição e célula de carga

Os testes foram realizados em várias baterias. Em cada uma delas se fixava o acoplador e o instrumento de medição em um determinado ponto, enquanto que o defeito era movimentado ao longo do enrolamento. Em cada posição do defeito eram feitas as medições. Nas outras baterias o conjunto de medição era relocado para outro ponto e as medições repetidas. A Figura 5 mostra um esquemático do circuito de medição.

A célula de carga, quando testada externamente ao enrolamento, apresentou níveis de descargas entre 12.000 e 19.000 pC, dependendo da faixa de frequência de medição.

Para verificação da influência do "bus duct" nas medições, uma fonte de descarga produzida por centelhamento foi mantida na posição de 100% do enrolamento, enquanto que as medições foram realizadas nesta posição e na posição S da Figura 5 (cubículo de surto, fora do gerador). Dependendo da frequência de medição os sinais tiveram atenuação da ordem de 85 a 91%.

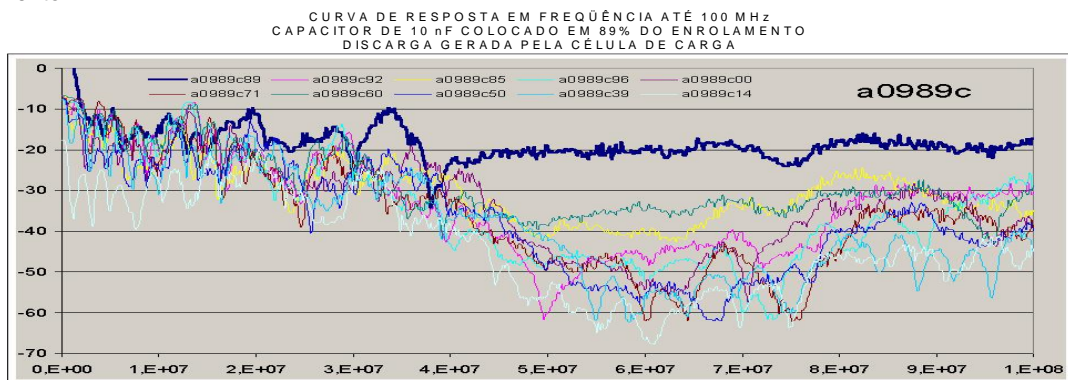
FIGURA 6 - Exemplo de resposta obtida durante os testes

A Figura 6 mostra a resposta através do acoplador de 10 nF instalado na posição de 89% do enrolamento, enquanto que a célula de carga usada para simulação de defeito foi instalada em diversas posições do enrolamento.

No exemplo do gráfico a curva identificada por a0989c89 corresponde a resposta em frequência com o acoplador e o defeito posicionado em 89% do enrolamento. Para as outras curvas o acoplador se manteve na mesma posição enquanto que os dois algarismos finais indicam a posição em que se encontrava o defeito.

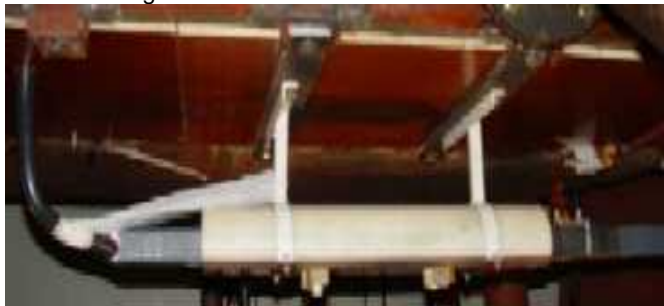
FIGURA 8 - Célula de carga e barra com defeito simulado

Nesta etapa não foi utilizado o gerador de pulso como simulação de defeito. Um pedaço de barra do enrolamento estático simulando uma descarga de ranhura foi preparada para uso nos testes, juntamente com a célula de carga das etapas anteriores. A foto desta barra se encontra na Figura 8.

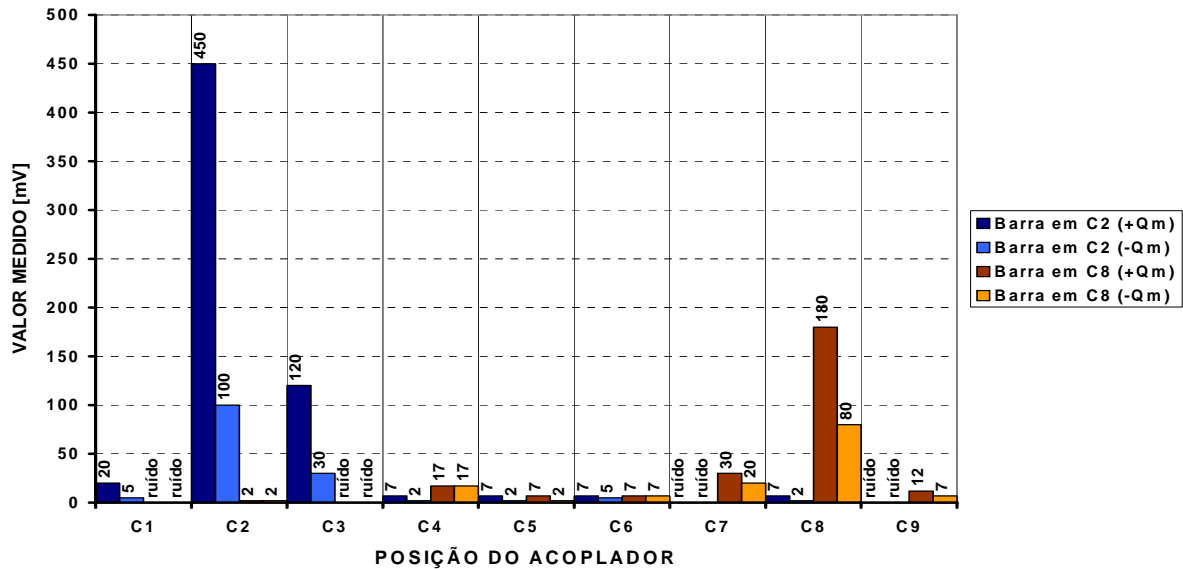
FIGURA 9 - Teste com máquina parada – defeitos posicionados em C2 ou C8

A Figura 9 mostra os resultados das simulações com máquina parada, utilizando-se a amostra de barra defeituosa, posicionada ora junto ao acoplador C2 e ora próximo ao C8.

Alguns acopladores estão conectados a barras que compartilham a mesma ranhura. Por exemplo os acopladores 4 e 7 estão conectados a barras que compartilham a ranhura 243, o mesmo acontecendo com os acopladores 5 e 6 cujas barras compartilham a ranhura 217. O acoplamento capacitivo entre barras de mesma ranhura, justifica a elevação do nível de descarga medido pelo acoplador C4, em relação a C6 e C5, quando o defeito é posicionado no acoplador C8. Este fato vai ficar evidenciado em todos os resultados apresentados daqui para frente.

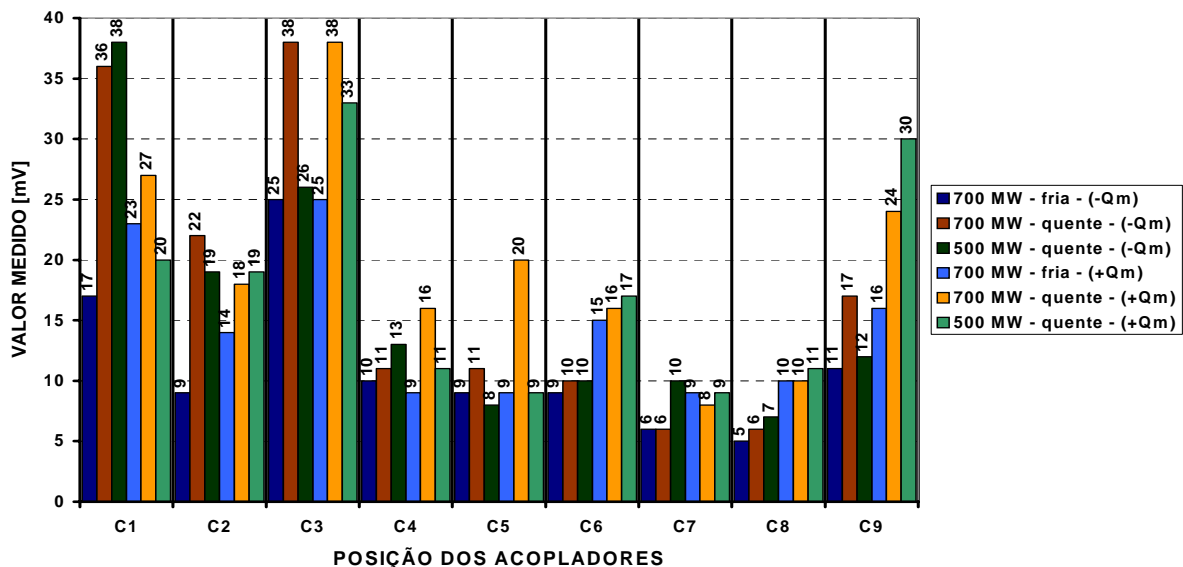
FIGURA 10 - Medições com máquina sincronizada – 700 MW (fria e quente) e 500 MW (quente), sem defeito

O gráfico da Figura 10 mostra o resultado das medições das descargas naturais do gerador, em três condições diferentes, ou seja, sincronizada com 700 MW de carga (com enrolamento frio e temperatura estabilizada) e com 500 MW de carga (temperatura estabilizada).

Os valores medidos indicam que os sinais de DP se alteram com as condições térmicas e de carga do enrolamento, o que sugere que as medições periódicas devam ser realizadas sempre nas mesmas condições operativas. Esta característica também pode ser utilizada para avaliar o estado de fixação das barras dentro das ranhuras.

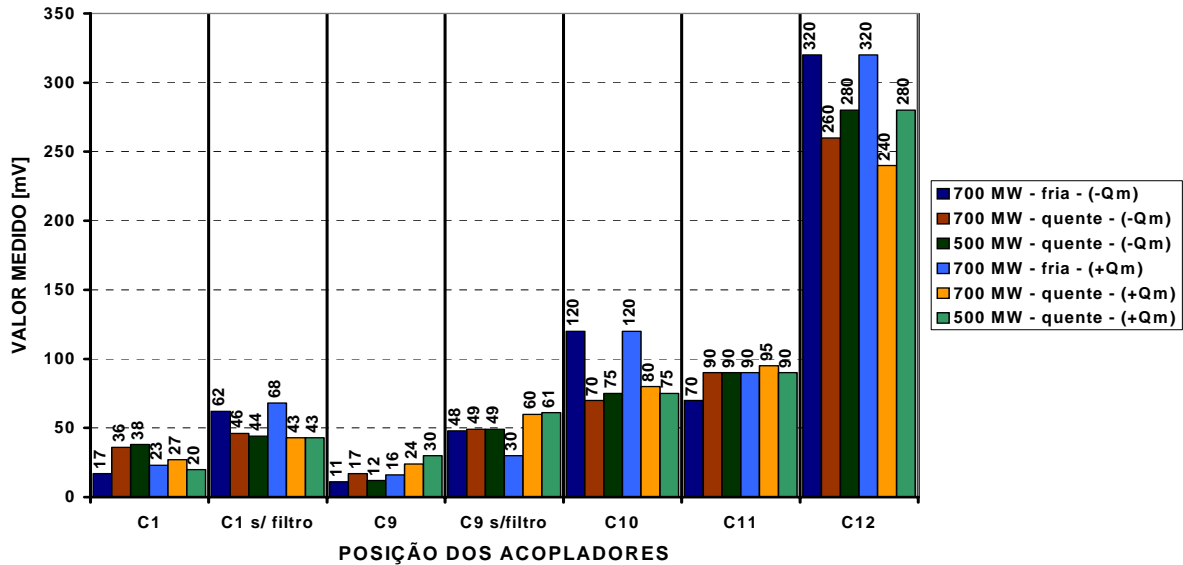
FIGURA 11 - Idem Figura 10, com e sem utilização de filtragem de ruído

Já o gráfico da Figura 11 mostra os resultados da mesma medição anterior, porém ressalta as características do sistema testado em eliminar as interferências externas.

Como pode ser observado pelo gráfico, os sinais originais medidos pelos acopladores C1 e C9 eram maiores do que aqueles apresentados após a filtragem. Em função das posições e dos níveis de sinal registrados pelos acopladores C10, C11 e C12, pode-se supor que a filtragem se apresenta eficiente neste sistema.
