## XVIII Seminário Nacional de Distribuição de Energia Elétrica

SENDI 2008 - 06 a 10 de outubro

### Desempenho de Chaves Seccionadoras Unipolares em Regiões Sujeitas a Salinidade

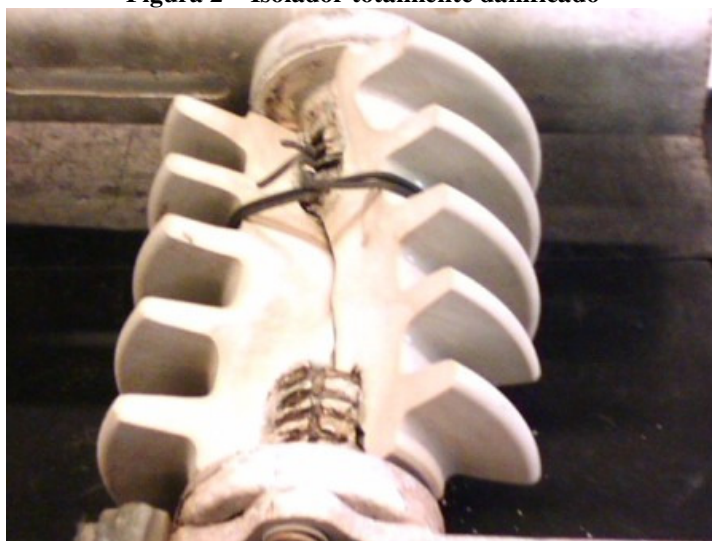
**Figura 2 – Isolador totalmente danificado**

As chaves instaladas nas redes de distribuição no litoral em pontos onde ela se encontra normalmente fechada (NF) apresentaram graves problemas quando houve a necessidade de se realizar uma operação. Tem sido comum nas chaves instaladas no litoral, quando o eletricitista faz o esforço inicial com o intuito de abri-la, ocorrer a quebra da porcelana, que impossibilita a abertura da chave, causando riscos ao operador e ao sistema de distribuição.

A figura 2 mostra o detalhe da porcelana totalmente destruída, neste caso com risco de partes serem lançadas ao chão, causando acidentes. A figura 3 é outro exemplo de quebra do isolador, pode ser observado também que as partes metálicas já estavam muito danificadas pela corrosão. As chaves mostradas nas figuras 2 e 3 ficaram instaladas em campo por menos de cinco anos.

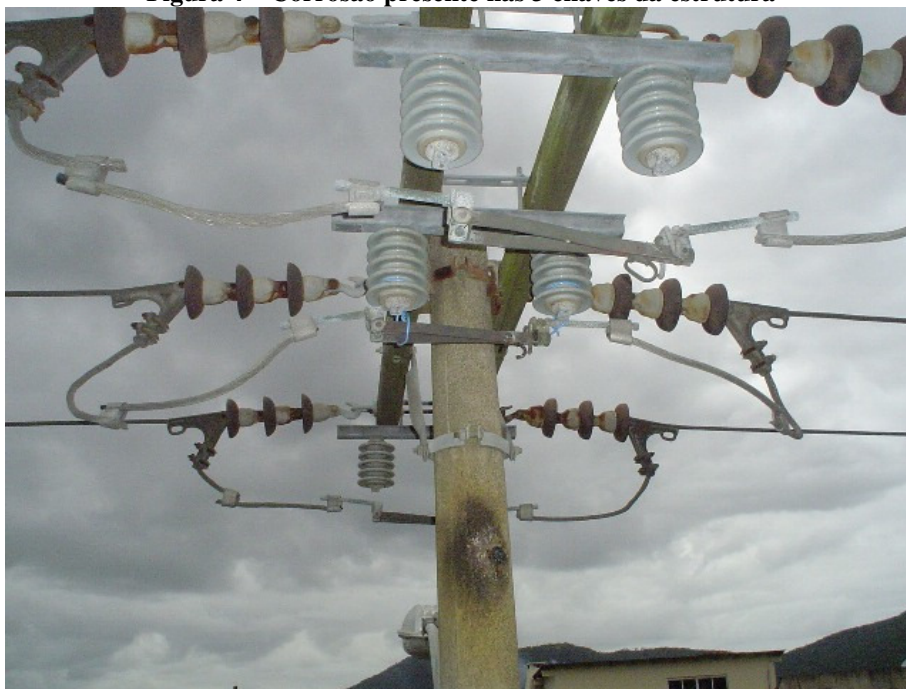
**Figura 4 – Corrosão presente nas 3 chaves da estrutura**

Outro problema verificado no momento de operar a chave foi a corrosão das partes metálicas próximas à lâmina de cobre. O problema foi verificado principalmente no inserto metálico e parafusos presentes na parte superior, como pode ser visto na figura 4.

No caso da figura 4 a porcelana está intacta, porém a lâmina fica totalmente solta e sem o apoio necessário para que seja realizada sua abertura. Outro agravante é que as todas as chaves desta estrutura apresentaram o mesmo problema, evidenciando que a agressividade do ambiente é um fator a ser considerado na análise das causas. Os insertos metálicos das três chaves eram de alumínio, o que contribuiu para ocasionar o problema.

Entre os materiais componentes de uma chave seccionadora, certamente o inserto metálico utilizado na fixação do isolador de porcelana é o item que tem sido a maior causa dos defeitos detectados nas chaves instaladas nas áreas de alta salinidade. Ocorre que os fabricantes nacionais utilizam uma variedade grande de alternativas de ligas metálicas com preços atraentes e que, até apresentam bom desempenho na maior parte dos ambientes, mas não indicados para regiões salinas. Com o acompanhamento em campo e avaliações em laboratório, foi constatada a necessidade de se compatibilizar as ligas utilizadas nos insertos e dos parafusos de fixação, tendo como objetivo reduzir a intensidade da pilha galvânica entre as peças, bem como a utilização de ligas de alumínio que apresentam índice de decomposição elevada em regiões de alta salinidade. Dessa forma, a melhor solução seria a seleção de insertos fabricados em latão com fixadores também de latão ou até mesmo em aço inox. Nesta seleção, os custos adicionais envolvidos são cobertos pela elevação da vida útil do equipamento. Insertos em ferro fundido já amenizam o problema de corrosão e pilha galvânica, quando comparados aos insertos de liga de alumínio, porém não é uma solução definitiva.
