21 a 25 de Agosto de 2006
Belo Horizonte - MG

Desenvolvimento de Espaçador Polimérico para Redes Aéreas Compactas Instaladas em Ambientes com Elevado Índice de Poluição e Temperatura

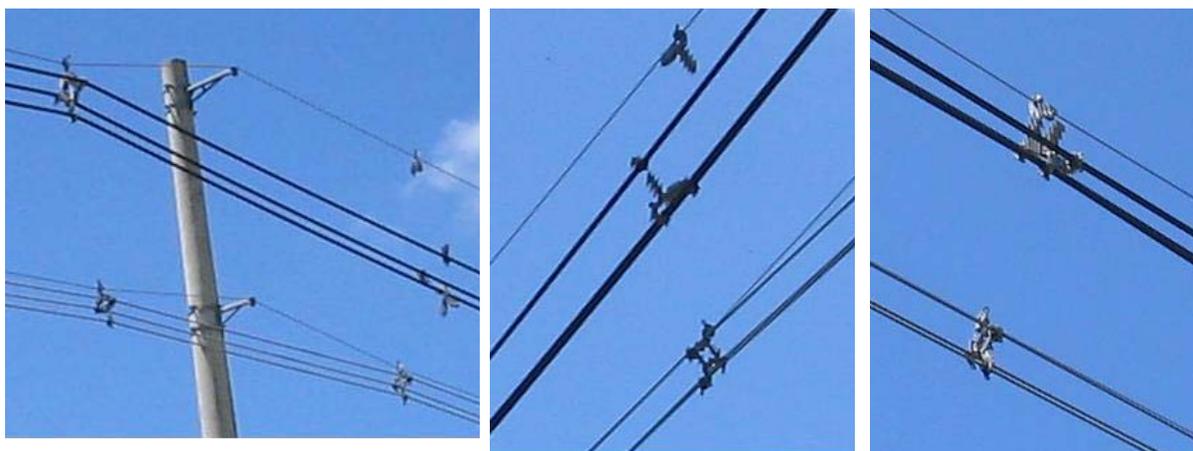
Inspeções contumazes na rede da LIGHT mostraram diversos espaçadores danificados como pode ser visto na Figura 1.

Figura 1. Espaçadores danificados na rede da LIGHT

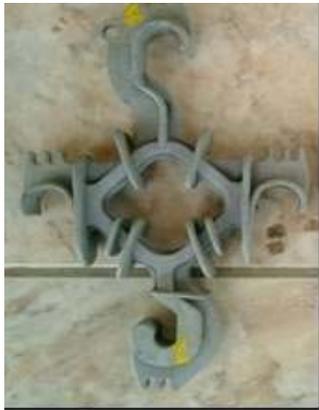
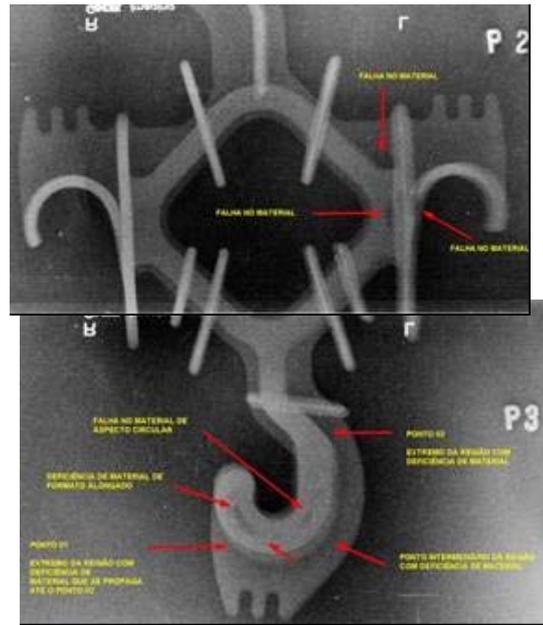
Como os resultados não foram esclarecedores, decidiu-se fazer uma avaliação do corpo interno dos espaçadores em busca de cavidades internas utilizando a tecnologia dos Raios-X digital. O resultado obtido pode ser visto na Figura 2.

Figura 2. Resultado obtido com a tecnologia de Raios-X digital

A indicação da existência de cavidades internas motivou o corte de todos os espaçadores cedidos pela LIGHT ao CEPEL e que não haviam derretido no ensaio de compatibilidade dielétrica. Os resultados podem ser vistos na Tabela 2 e na Figura 3.

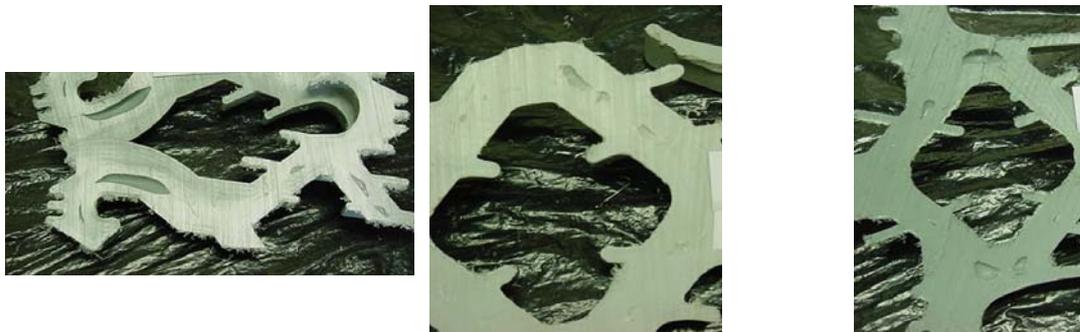
Figura 3. Apresentação de alguns espaçadores serrados

Um dos questionamentos surgidos, nos estudos realizados na primeira fase, foi se as cavidades encontradas no interior dos diversos espaçadores poderiam ser responsáveis pela degradação verificada nos ensaios dielétricos. Para dirimir esta dúvida, os espaçadores ensaiados foram serrados e observou-se que, apesar da grande quantidade de cavidades internas, não houve aumento da degradação devido à corrente de fuga, ou seja, a existência de cavidades, aparentemente, é mais prejudicial à resistência mecânica que à resistência dielétrica.

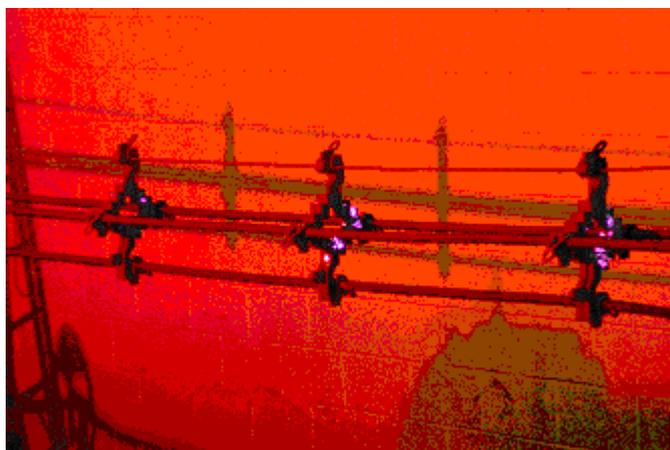
O ensaio de compatibilidade dielétrica pode ser considerado como ideal para avaliar a suportabilidade dos espaçadores poliméricos ao ambiente agressivo, pois, por ser um ensaio trifásico, permite uma circulação de corrente de fuga, entre fases, ao longo dos braços do espaçador, como pode ser visto na Figura 4, semelhante ao observado na rede de distribuição real.

Figura 4. Corrente de fuga nos espaçadores durante o ensaio de compatibilidade dielétrica.

Ao término do ensaio o espaçador com graxa de silicone e o espaçador com silicone vulcanizado apresentaram danos devido a correntes de fuga. O espaçador sem proteção e o espaçador com pasta de cobre somente apresentaram indicações de dano no anel de amarração. O espaçador com furos para drenagem não sofreu qualquer dano.
