## **Desenvolvimento de Proteções Contra Descargas em LT's Provocadas por Urubus**

### **RESUMO**

Este trabalho tem por objetivo apresentar a solução adotada pela Companhia Energética do Rio Grande do Norte – COSERN, para solucionar os constantes problemas de religamentos automáticos e desligamentos em linhas de transmissão de 69 kV, ocasionados por urubus.

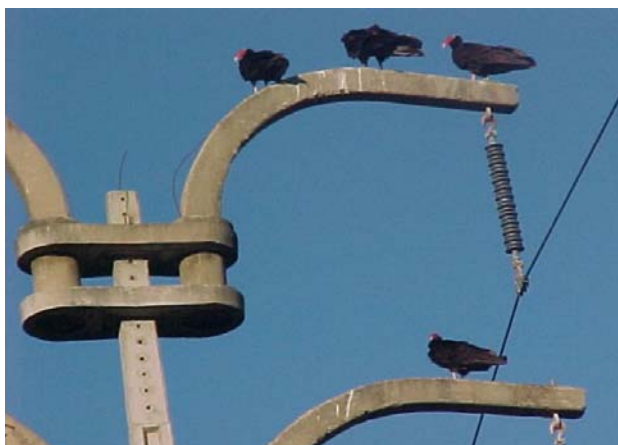
Na figura 1, ilustra-se uma situação de perigo, que comumente era causadora de falhas na linha de transmissão. As três aves que estão pousadas sobre a cruzeta superior não apresentam risco para a LT. No entanto, o urubu que está abaixo se encontra em posição perigosa, uma vez que, se ele alçar vôo na direção do cabo (fase energizada), diminuir-se-á sensivelmente a distância entre fase e terra, o suficiente para provocar um religamento na linha de transmissão.

**Figura 1 – Detalhe de um urubu em posição perigosa.**

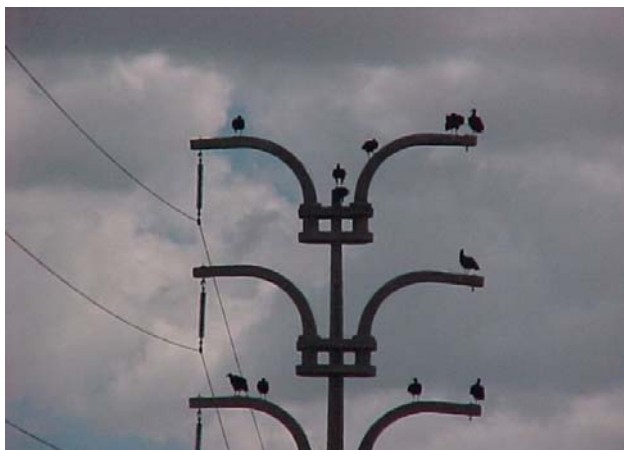
Observando-se a Figura 2, é possível ter uma idéia da gravidade do problema, sendo possível contar-se 10 urubus em uma única estrutura da linha de transmissão. Vale salientar, que esta situação repetia-se por quase toda a extensão da linha de transmissão.

**Figura 2 – Situação dos Urubus nas estruturas de 69 kV.**

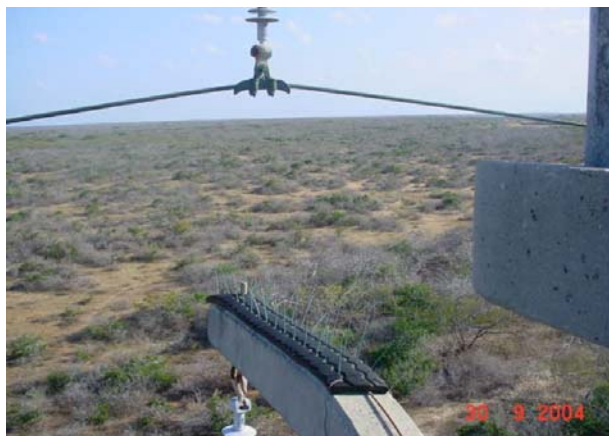
A primeira tentativa de solucionar o problema teve como premissa a idéia de espantar os urubus, evitando que os mesmos pousassem nas cruzetas das estruturas, nas proximidades dos isoladores, que seria o ponto mais crítico. Para isso, desenvolveu-se uma solução caseira, basicamente composta por um pedaço de borracha de pneu com pontas de ferro e arame, a ser instalado nas duas cruzetas inferiores da estrutura. Tinha-se em mente que os urubus, diante destas proteções, pousariam apenas nas cruzetas superiores, que não ofereciam perigo para o sistema, por motivos óbvios. A figura 3 detalha a aplicação dessa solução em uma das estruturas do sistema.

**Figura 3 – Aplicação de solução a base de borracha e pregos.**

Esta solução, no entanto, não surtiu o efeito esperado já que as ocorrências continuaram.

Após análises em campo, observou-se que os urubus continuavam tentando pousar nas cruzetas, e quando eram atingidos pelas pontas dos pregos, alçavam vôo novamente, acarretando as mesmas falhas na linha de transmissão.

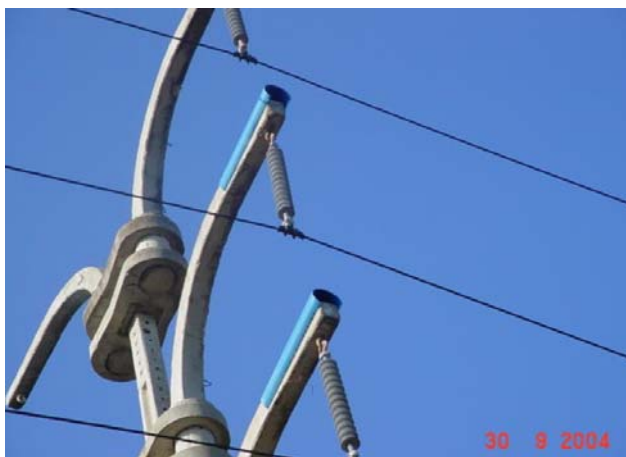
**Figura 5 – Visão geral das proteções instaladas em uma estrutura.**

Decidiu-se, então, realizar a implantação desses tubos, ainda no mês de setembro de 2004, à guisa de protótipo, na parte mais crítica da linha de transmissão, onde a incidência de falhas era maior. Nas figuras 4 e 5, é possível observar como ficou o resultado da instalação na linha de transmissão. Para facilitar a instalação, foi feito um rasgo de aproximadamente 10 cm, na parte inferior do tubo, permitindo que o mesmo envolvesse a cruzeta com maior facilidade.

Após a instalação das primeiras proteções, começou-se a observar diminuição nos religamentos automáticos da linha de transmissão, sendo que as falhas se restringiam aos trechos onde a solução ainda não havia sido implantada.

Diante do exposto, a COSERN decidiu implantar a solução para todas as estruturas da linha de transmissão, tendo como resultado a diminuição a zero das ocorrências na referida LT.
