Desenvolvimento de Sistema de Detecção da Corrosão (SDC) em Cabos CAA das Linhas de Distribuição de Energia Elétrica

Este trabalho tem por objetivo apresentar a primeira fase do desenvolvimento do sistema de detecção da corrosão (SDC) em cabos de alumínio com alma de aço utilizados em linhas de distribuição de energia elétrica da Light.

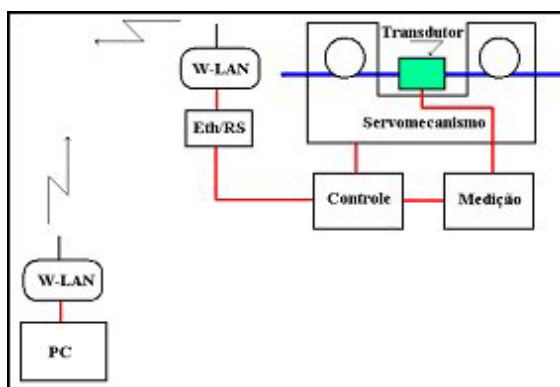
Figura 1: Diagrama do sistema de detecção da corrosão (SDC).

Vencida essa etapa de seleção da propriedade eletromagnética de melhor resultado, o próximo desafio foi o desenvolvimento e construção transdutor (sensor) para fazer a medida da propriedade eletromagnética no cabo. Em seguida foi desenvolvido o sistema de tracionamento do sensor e por último o sistema de controle sem fio do servomecanismo e de aquisição de dados conforme esquema apresentado pela Figura 1.

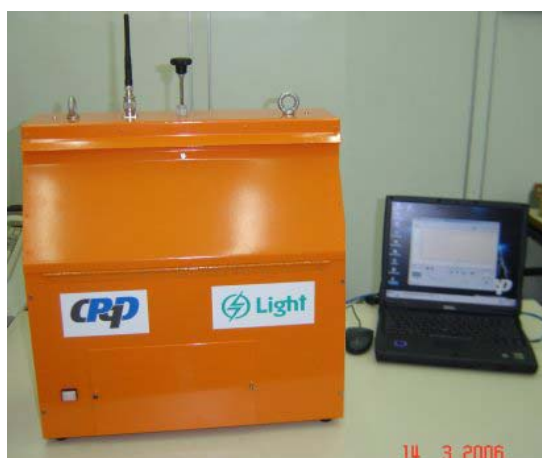
Figura 3: Sistema de detecção da corrosão em linhas de distribuição de energia.

O protótipo (Fig. 3) passou por teste em campo na linha de distribuição da Light no Rio de Janeiro e o resultado da leitura realizada na LTA pode ser observado no gráfico da figura 4, evidenciando regiões onde o processo corrosivo se mostra mais acentuado e regiões onde o revestimento de zinco se mostra preservado.
