06 a 10 de Outubro de 2008  
Olinda - PE

## **Estudos sobre o desempenho de cadeias de isoladores para redes de distribuição com isoladores quebrados ou perfurados**

**CEPEL – Centro de Pesquisas de Energia Elétrica**

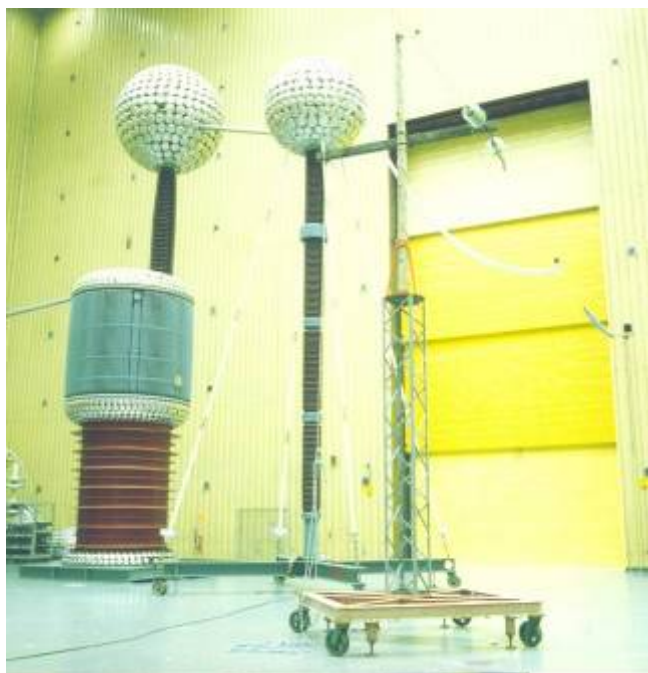
(a) – cadeia de ancoragem para 34,5 kV

Figura 1 – Exemplos de arranjos de ensaio utilizados

A avaliação da suportabilidade foi realizada através da determinação do valor da tensão disruptiva em frequência industrial, a seco, nas diversas configurações sob estudo. A tensão disruptiva em frequência industrial foi determinada através da média de 5 aplicações de tensão, que causaram descargas disruptivas na configuração sob estudo, sendo o intervalo entre cada aplicação de 1 minuto. Os valores médios obtidos foram corrigidos para as condições atmosféricas normalizadas segundo a NBR 6936 [4]. Exemplos dos arranjos de ensaio podem ser vistos na figura 1.

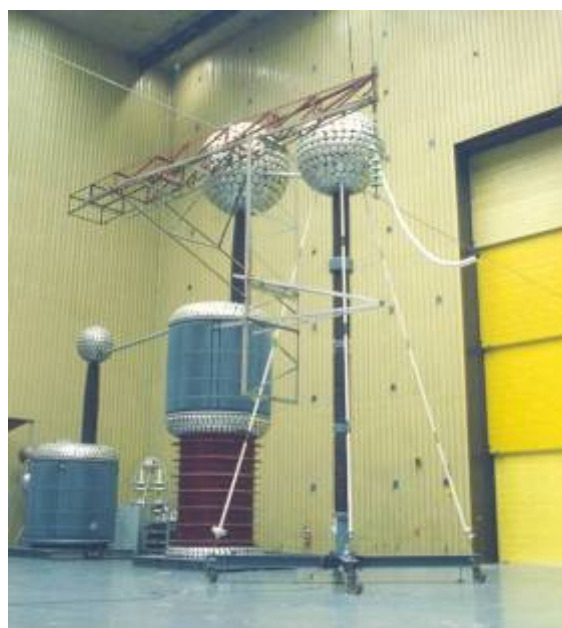
(b) cadeia de suspensão para 69 kV

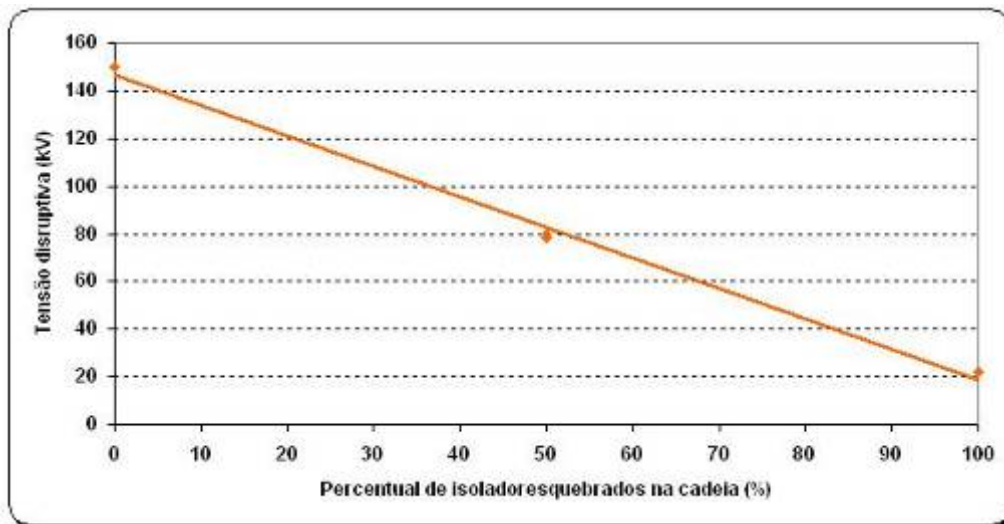
Figura 2 – Curva de suportabilidade dielétrica da cadeia de suspensão de 34,5 kV

Nas tabelas acima pode-se verificar que, ao contrário do que se observa em ensaios de impulso de manobra, a posição do isolador influencia muito pouco no valor da tensão disruptiva de frequência industrial nas cadeias de 34,5 kV e 69 kV, tanto em suspensão como em ancoragem. Os valores obtidos permitem traçar as curvas de tensão disruptiva em função do percentual de isoladores quebrados na cadeia, que podem ser vistas nas figuras 2 a 5.

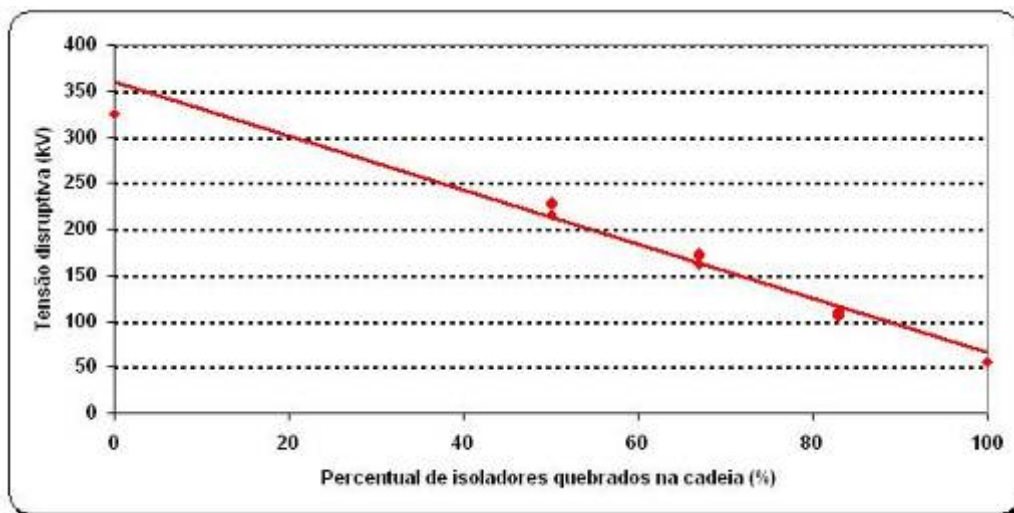
Figura 5 – Curva de suportabilidade dielétrica da cadeia de ancoragem de 69 kV

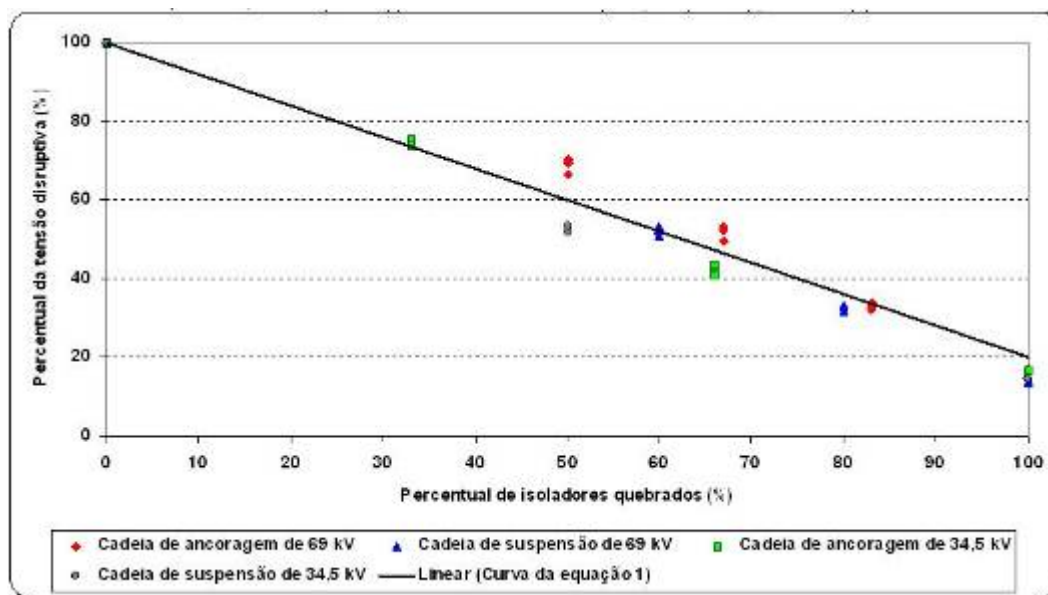
A reunião de todos os valores obtidos em um único gráfico (ver figura 6) permite determinar a equação da variação percentual da tensão disruptiva, em frequência industrial, de cadeias com 2 isoladores até 6 isoladores, independente da configuração de montagem, face o percentual de isoladores quebrados na mesma:

$$\frac{V_{\text{quebrada}}}{V_{\text{íntegra}}} = -0,80 \times \text{Percentual de isoladores quebrados na cadeia (\%)} + 100 \quad (1)$$

Figura 6 – Curva de suportabilidade dielétrica para cadeias com 2 isoladores a 6 isoladores

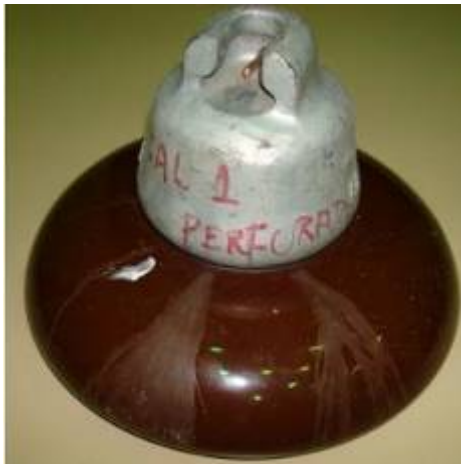
(a) – Isolador perfurado mas com aspecto de íntegro

Figura 7 – Isolador de porcelana perfurado

O primeiro passo foi a obtenção de um isolador perfurado, mas com aparência íntegra. Para tal, foram realizados ensaios de perfuração segundo a NBR 15124 [6] em diversos isoladores de porcelana até que se conseguisse um exemplar com o aspecto desejado, como pode ser visto na figura 7 (a).

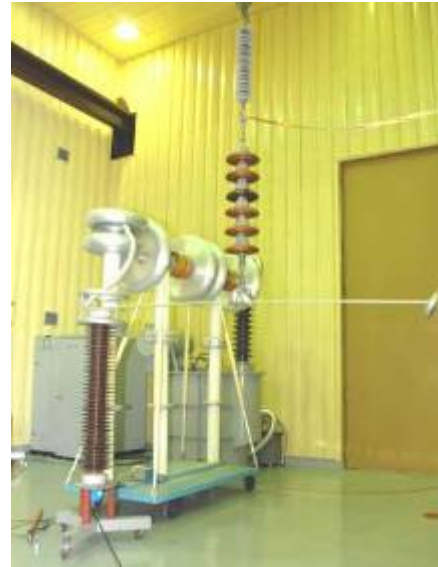
(b) arranjo de ensaio

A seguir, o isolador perfurado foi instalado em cada uma das posições ao longo de uma cadeia de ancoragem com 6 isoladores de porcelana, ver figura 7(b), substituindo um isolador não danificado. Para facilitar a análise, a posição P1 refere-se ao isolador perfurado colocado mais próximo ao condutor e a posição P6, próxima à estrutura suporte.

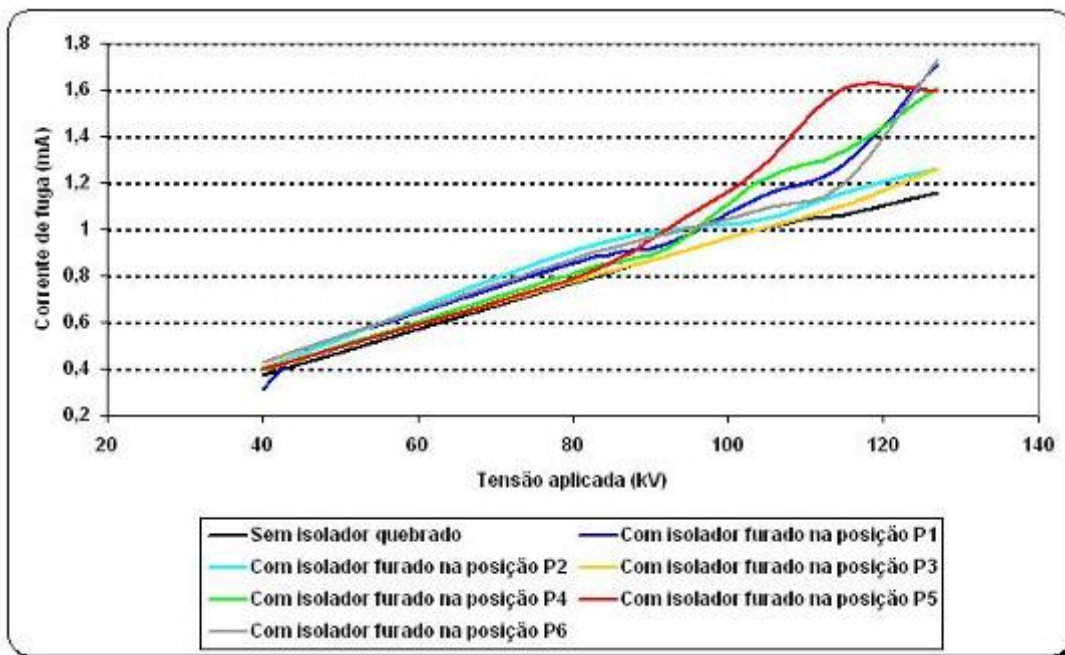
Figura 9 – Resultado do ensaio de medição da corrente de fuga

A medição da corrente de fuga foi realizada, colocando-se mais um isolador íntegro próximo ao lado de terra e aterrando-se a cadeia por intermédio de um derivador de corrente (“shunt”). A tensão foi elevada, a partir da tensão nominal da cadeia (40 kV fase-terra), em degraus de 10 kV, até que houvesse variação da corrente de fuga entre todas as configurações avaliadas no ensaio de radiointerferência. Os resultados obtidos podem ser vistos na figura 9. Para poder avaliar se havia diferença entre um isolador perfurado e um isolador quebrado, o ensaio foi repetido colocando um isolador quebrado na posição P1 e depois na posição P2. Os resultados obtidos podem ser vistos na figura 10.

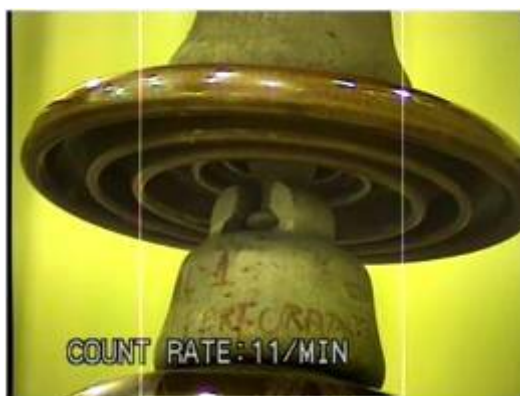
(a) Cadeia com isoladores íntegros

(b) Cadeia com isolador P1 quebrado

(c) Cadeia com isolador P1 furado

Figura 11 – Resultados do uso do instrumento de visualização de corona

A avaliação pelo equipamento de localização de corona e pelo termovisor foi realizada com a cadeia com todos os isoladores íntegros e somente com o isolador perfurado na posição P1, energizada com 40 kV por uma hora. Os instrumentos estavam posicionados a 3 metros da cadeia. Os resultados podem ser vistos nas figuras 11 e 12.

Os resultados obtidos mostraram que as tecnologias testadas não apresentaram bom desempenho na localização de um isolador perfurado, mas íntegro, instalado em uma cadeia de 69 kV. Cabe ressaltar que as medições com o termovisor foram realizadas em um circuito sem carga. Assim sendo, é aconselhável repetir o experimento em uma subestação energizada para que se obtenha uma real avaliação desta tecnologia.
