XVIII Seminário Nacional de Distribuição de Energia Elétrica

Faixa de Segurança na Rede de Distribuição de Energia Elétrica – Roçada e Corte Seletivo de Vegetação.

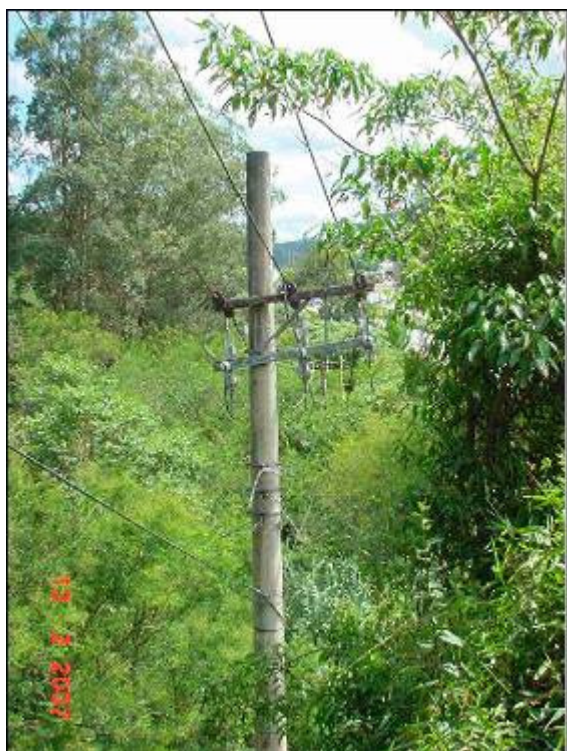
Podemos observar (**Foto 1**) o elevado crescimento da vegetação, bem como seu avanço em direção à rede de distribuição de energia elétrica que, praticamente, inviabiliza o acesso das equipes de manutenção e emergência da AES Eletropaulo em diversos pontos do circuito.

Foto 1: Vegetação arbustiva e nativa em *estágio inicial* de regeneração. (Km 314) - Envolve *Área de Preservação Permanente (APP)* -. Não há acesso para veículos.

Conforme Resolução CONAMA N°1/94, a vegetação ao longo do trecho de interferência é composta por áreas com fragmentos de mata nativa secundária em estágio inicial de regeneração cujo estrato

lenhoso varia de aberto a fechado, árvores com alturas variáveis apresentando baixa diversidade biológica. Podemos notar também a presença de espécies exóticas de reflorestamento.

A fisionomia ao longo do trecho do circuito é bastante variável, alternando entre rasteira (estrato herbáceo) e concentração de árvores, porém, sem caracterização de formação de maciços florestais.

Cabe destacar que na maioria dos remanescentes vegetais, foi observada a ocorrência muito disseminada de árvores exóticas (*eucaliptus* e *pinus*. sp.) em seu interior e principalmente nas bordaduras destes “capões”, com indivíduos de grande porte, apresentando-se isolados ou agrupados.

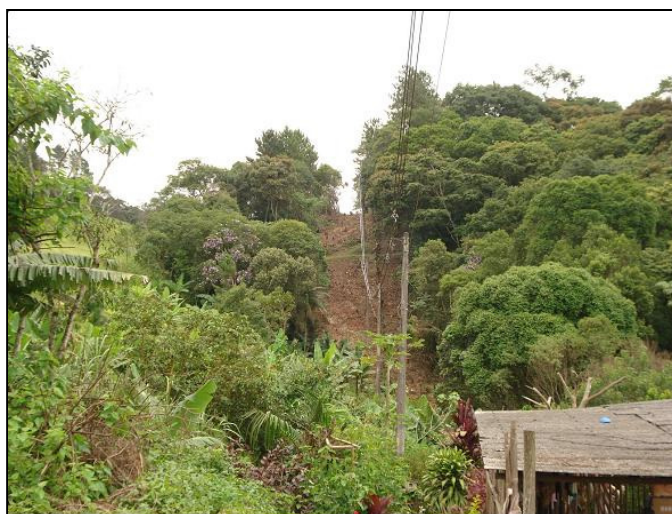
A **Foto 2** nos mostra a situação após a implantação da faixa de segurança.

Foto 2: Exemplo da situação após a intervenção. Já com rede compacta (*spacer cable*). Facilidade de acesso das turmas de emergência e redução na interferência das árvores com a rede elétrica.

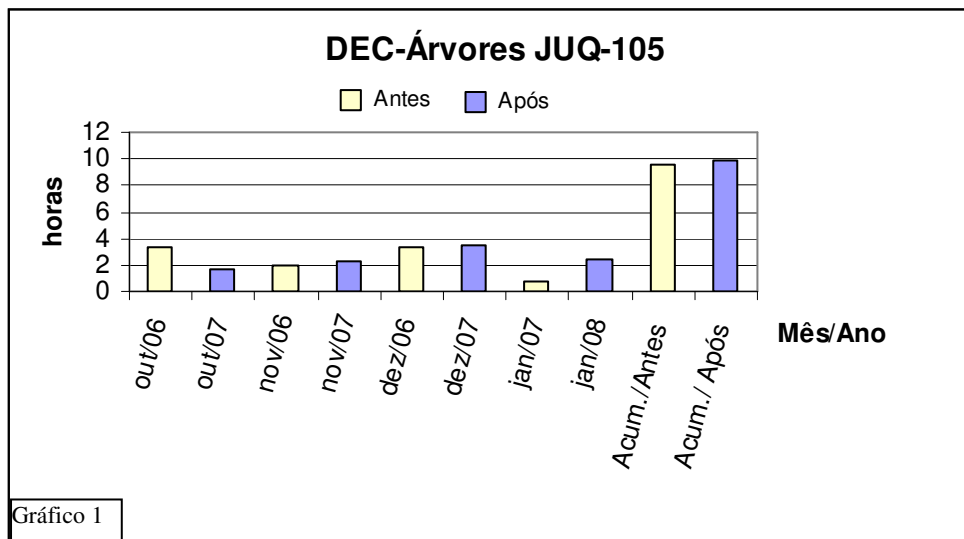
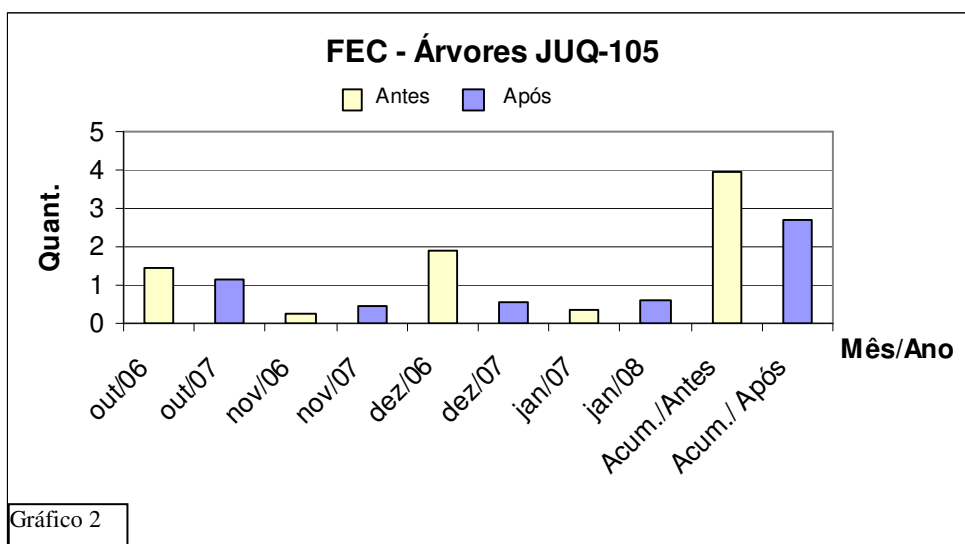
Nos gráficos 1 e 2, abaixo, apresentamos os resultados apurados no período anterior e após à realização da abertura das faixas de segurança.

O **FEC** é o indicador que melhor representa o resultado da ação, pois está relacionado com a frequência das interrupções ocasionadas por árvore.

Diante do acima exposto, podemos concluir que a abertura da faixa de segurança no circuito de distribuição JUQ-105, resultou numa elevação no DEC de 4% no acumulado no período, porém, conforme mencionamos anteriormente (2.6), não é o melhor indicador para representar a eficácia da ação proposta. No entanto, foi verificada uma **redução de 32% no FEC acumulado** no período analisado, sendo que este é o melhor indicador para representar que a **abertura da faixa de segurança reduz as interferências (ocasionadas por árvore) na rede de distribuição de energia elétrica.**
