XVIII Seminário Nacional de Distribuição de Energia Elétrica

SENDI 2008 - 06 a 10 de outubro

Idéias Inovadoras para Melhoria de Indicadores de Continuidade na Rede de Distribuição

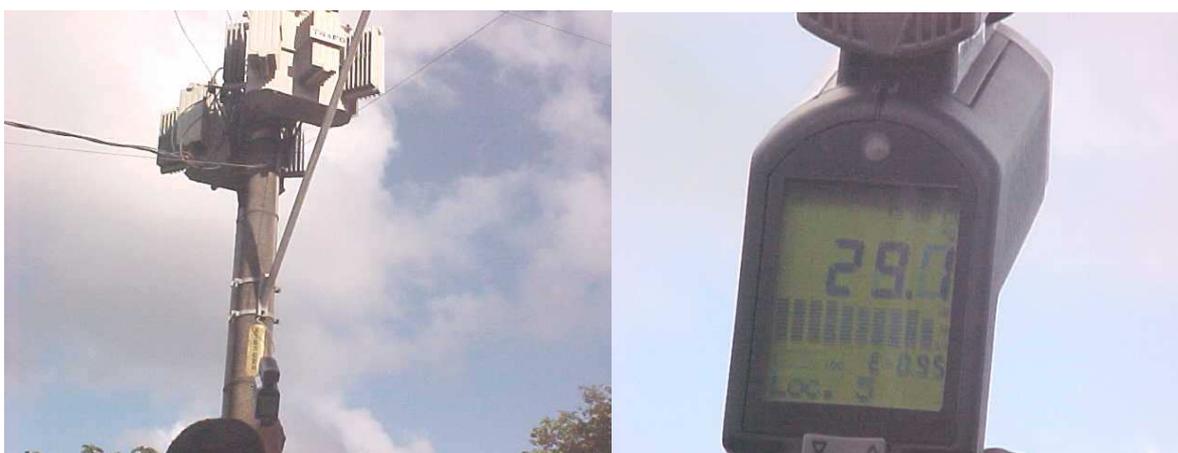
A inspeção pode ser realizada com um electricista, em uma moto para ter agilidade no trânsito. Percorrendo todos transformadores, de um alimentador, retirando todas as leituras de temperatura, detectando os equipamentos que necessitam de medidas de ações mitigadoras, para reduzirem falhas nos equipamentos e interrupções no fornecimento de energia elétrica. As inspeções podem ser vistas conforme a Figura 1.

FIG. 1 – INSPEÇÃO DE TRANSFORMADORES COM PIRÔMETRO

Com o resultado chegou-se a três conclusões, em uma temperatura média ambiente de 30°C. Primeira, não há problema no equipamento quando é medido pelo pirômetro uma temperatura até 44°C, pois aqui temos um carregamento de no máximo 110%. Segunda, a temperatura medida pelo pirômetro entre os valores de 45°C até 59°C, alcançando esse valor o equipamento entra em estado de alerta, pois atinge um carregamento de até 150%, necessitando de teste gráfico para verificação de provável causa de defeito, pode haver problemas com desequilíbrio de fases, carregamento ou defeito interno. Terceira, quando a temperatura medida pelo pirômetro ultrapasse 59°C, necessita de intervenção imediata, e conseqüentemente a substituição do equipamento para outro de capacidade superior, pois, está muito próximo de acontecer sua queima, ultrapassando 150% de carregamento.

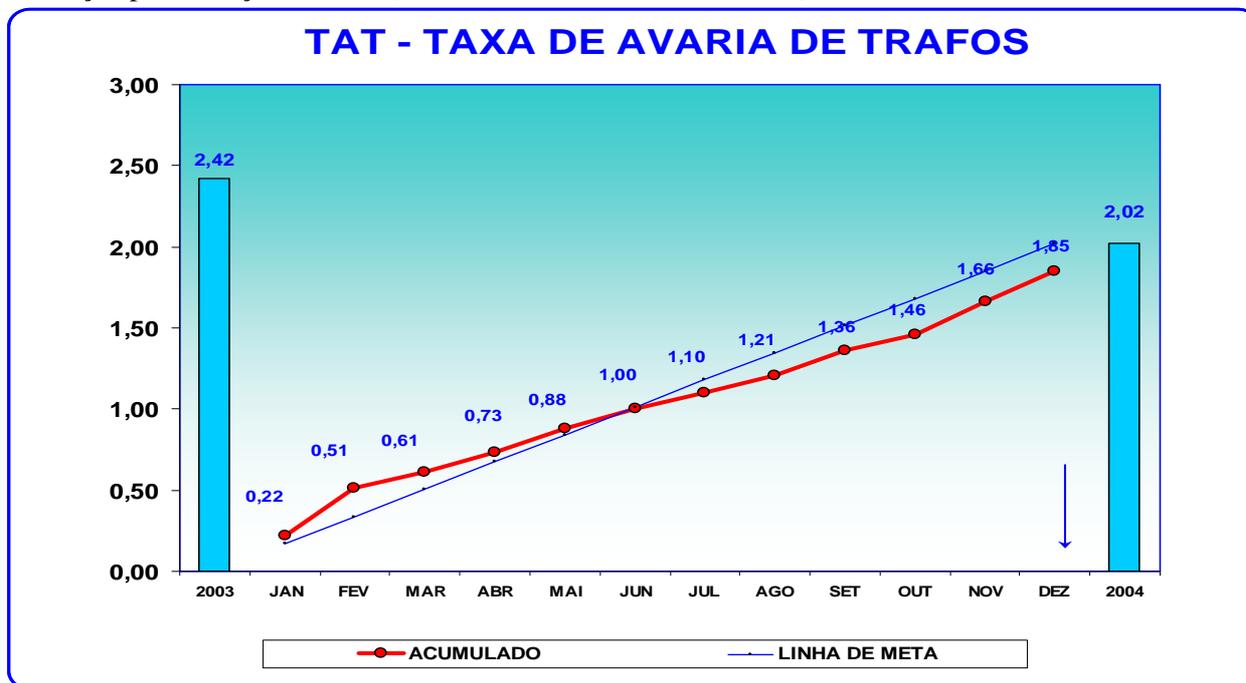
FIG. 2 – GRÁFICO TAT ANO 2004

O gráfico da figura 2 mostra que já em 2004, houve redução do indicador, em 2003 o indicador apurado foi 2,42% e em 2004 foi atingido o indicador de 1,85%, ficando abaixo da meta prevista que era de 2,02%. Os resultados começaram a aparecer logo quando foram feitas as correções em transformadores indicados nas inspeções com o pirômetro.

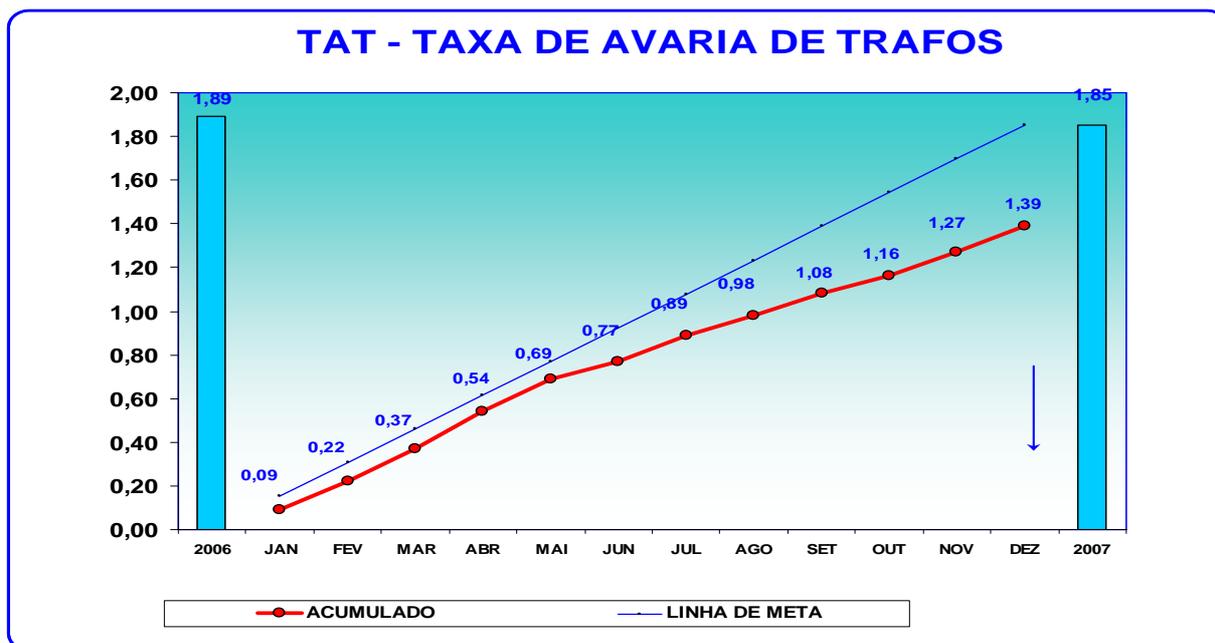
FIG. 3 – GRÁFICO TAT ANO 2007

No gráfico da figura 3, observamos que após o uso do pirômetro, a meta vem reduzindo ao longo dos anos e o indicador também. Em 2007 foi atingida a marca de 1,39%, alcançando com folga a meta de 1,85%. Podemos observar que o experimento com uso do pirômetro para verificação de temperatura em transformadores pode trazer resultados compensadores, para a engenharia elétrica conforme visto o que ocorreu com a Regional Metropolitana na Coelba. O método é simples e de baixo custo, se comparado com os custos evitados com queima de transformadores, devido à redução de custos com reforma e aquisição de novos equipamentos. A técnica desenvolvida representa ganho efetivo para a concessionária que melhora seu resultado, com a redução de índices de desligamento da rede elétrica, com a continuidade de funcionamento do sistema elétrico e maior satisfação dos consumidores.

No caso dos transformadores, o uso do pirômetro em 2003 considerando que se tinha instalado vinte e um mil transformadores na Região Metropolitana da Coelba, a Taxa de Avaria equivalia a 2,42%, ou seja, 508 (quinhentos e oito) transformadores eram avariados. Em 2007 considerando os mesmos vinte e um mil transformadores instalados, a TAT conforme visto caiu para 1,39%, o equivalente a 292 (duzentos e noventa e dois) transformadores avariados, durante esse período houve uma economia em avaria de 216 (duzentos e dezesseis) unidades transformadoras. Supondo que todos os transformadores avariados eram de 45kVA a um custo de R\$ 5.000,00 (cinco mil reais), a economia em 2007 em relação a 2003 foi de R\$ 1.080.000,00 (um milhão e oitenta mil reais), descontando-se o custo mensal do aluguel da moto mais a mão de obra de um eletricista no valor de R\$ 2.000,00 (dois mil

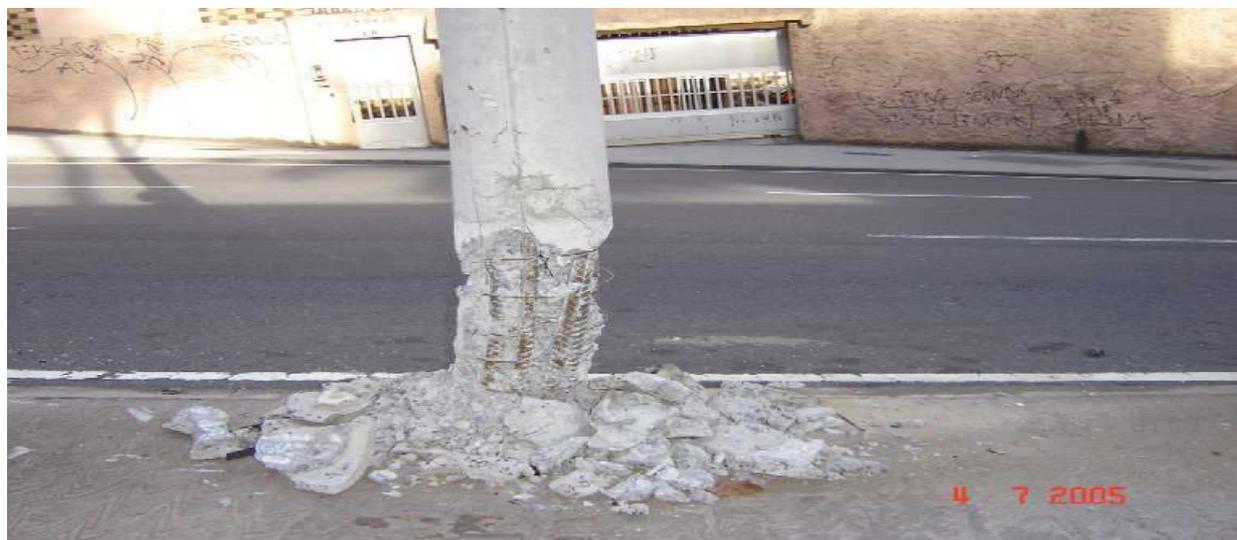
Para reforçar a posteação da rede de distribuição em locais onde é comum haver abalroamento em postes, e assim, evitar o desligamento dos consumidores, desenvolveu-se uma técnica de reforço do poste com base de concreto no ponto do abalroamento.

FIG. 4 – POSTE ABALROADO

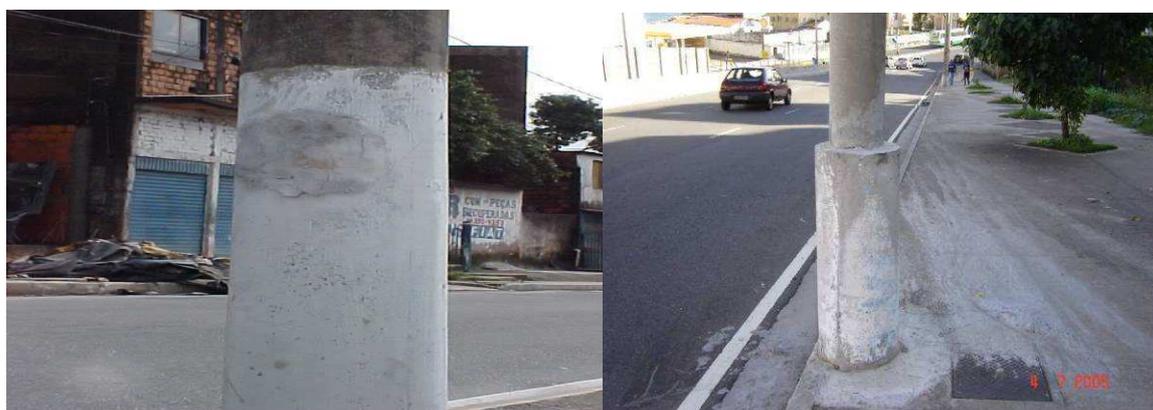
No poste é feito um furo onde é injetado concreto na sua área interna deixando toda a sua base preenchida e em concreto maciço, e a área externa é recoberta com concreto a aproximadamente um metro e meio de altura, melhorando a resistência do poste contra alto impacto.

FIG. 5 – POSTE COM REFORÇO DE CONCRETO

Com a base de concreto os postes ficaram reforçados. Os abalroamento continuaram acontecendo, porém, nesta experiência, ficou comprovado que robustez dada ao poste, faz com que o mesmo suporte o impacto sem danificá-lo.

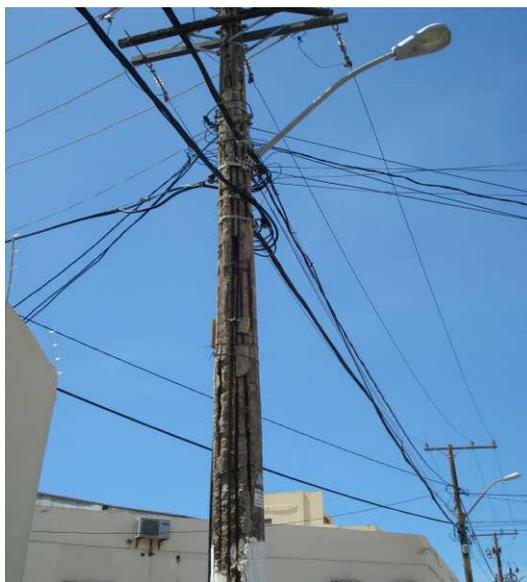
FIG. 6 – POSTE DE CONCRETO, EFEITO AÇÃO SALITROSA.

O cloreto de sódio diminui a ação protetora da película existente no meio alcalino ou básico proporcionado pela pasta do cimento, diminuindo a resistividade do concreto, facilitando o processo eletroquímico de corrosão das armaduras, isso provoca fissuras ou trincas em todo o poste até a sua destruição total. Correntes de fuga quando o concreto apresenta baixa resistividade elétrica aumenta a corrosão eletrolítica, atingindo a armadura de aço, assim na região das saídas das correntes para retornarem ao circuito original, aumenta a corrosão na armadura.

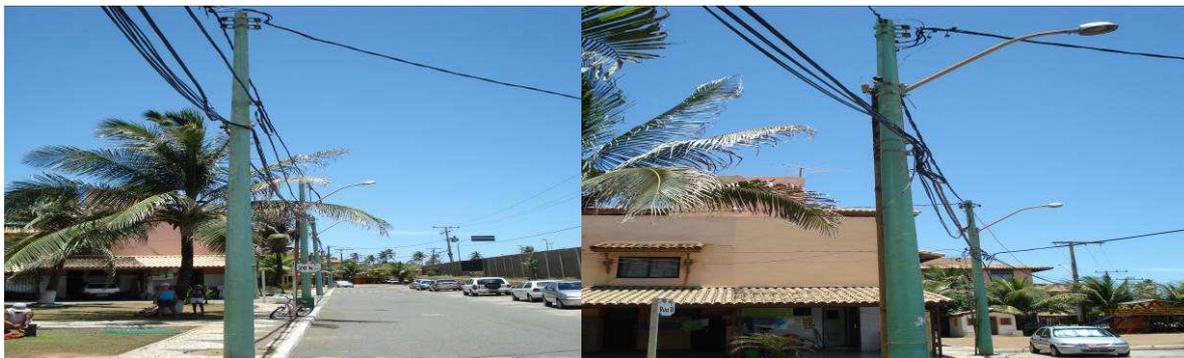
FIG. 7 – POSTE DE CONCRETO COM PINTURA EPOXI

Para inibir a corrosão em postes próxima à orla marítima, na Coelba, testa-se a pintura marítima em epóxi utilizada para pintura em barcos, o trabalho consiste em pintar todo o poste, sem deixar nenhum ponto do concreto descoberto revestindo todo o poste de uma camada protetora. Dessa forma, a ação do salitre não atinge o concreto dando maior durabilidade ao material.

O teste de pintura epóxi já dura três anos e os postes conforme a figura 7 continuam em estado normal, isso demonstra que sua vida útil esta sendo prolongada.

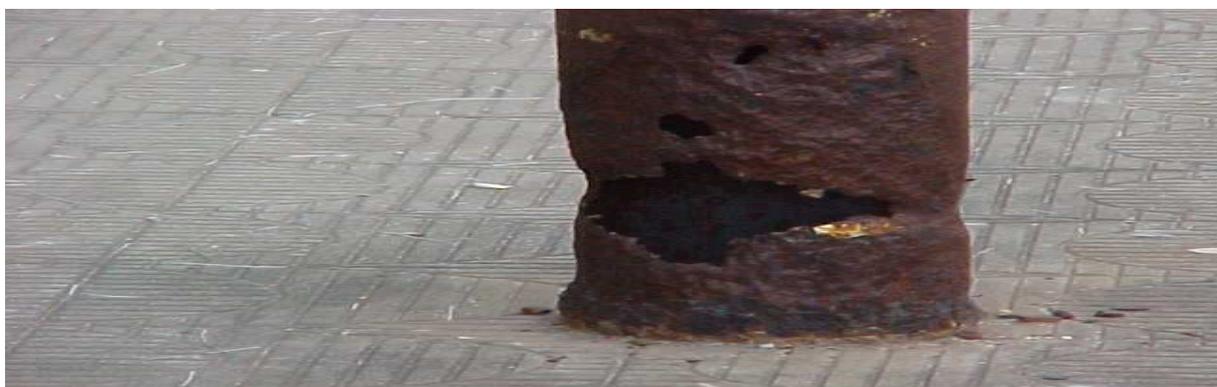
FIG. 8 – POSTE TUBULAR DE AÇO COM CORROSÃO EM SUA BASE

A teoria técnica é que a corrosão se dá na base do poste no ponto após o engastamento ou aterramento, ação provocada pelo oxigênio, ponto em que o oxigênio começa atuar no poste provocando a corrosão. A teoria popular é que a corrosão ocorre no ponto onde o cachorro urina no poste, e os ácidos da urina provocam a corrosão.

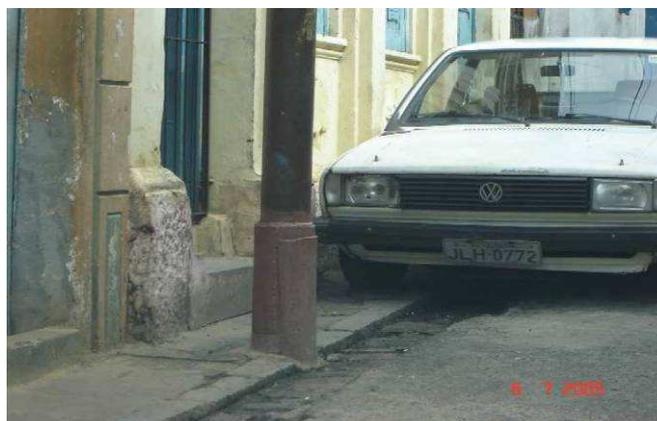
FIG. 9 – POSTE TUBULAR DE AÇO COM BASE RECUPERADA

A Coelba preocupada em manter o patrimônio histórico e prolongar a vida útil dos postes tubulares de aço faz um trabalho de recuperação dos mesmos. A tarefa consiste em escavar 50centimetro da base do poste e recompor 1 metro de toda a base com mesmo material, sendo 50 cm abaixo do solo e 50 cm

acima do solo, e após, é feito um base de concreto para o poste não ficar exposto no ponto onde normalmente ocorre a corrosão.

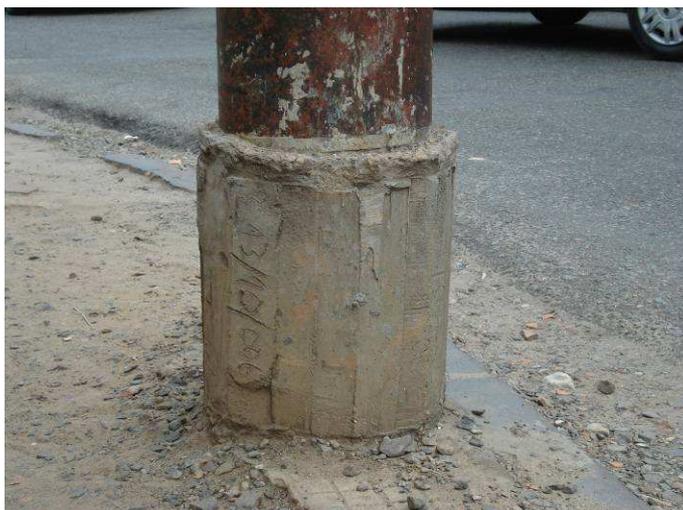
FIG. 10 – POSTE TUBULAR DE AÇO COM BASE RECUPERADA E COBERTO COM CONCRETO

Dessa forma, o patrimônio é preservado, e a concessionária mantém a história com custo mais baixo utilizados em materiais e mão de obra.

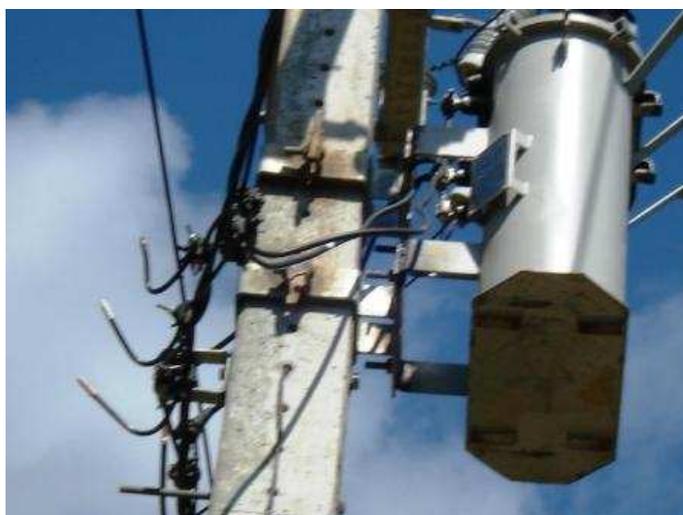
FIG. 11 – TRANSFORMADOR SOLDADO NA TAMPA E CINTAS SOLDADO

Para dificultar o furto de transformadores, na Coelba estamos soldando as tampas e cintas dos equipamentos, conforme mostrados na figura 10, com a finalidade de coibir a ação dos transgressores.

Esse trabalho é feito em lugares que houve ocorrências de furtos e normalmente em equipamentos instalados em locais de difícil acesso e de pouca circulação de transeuntes.

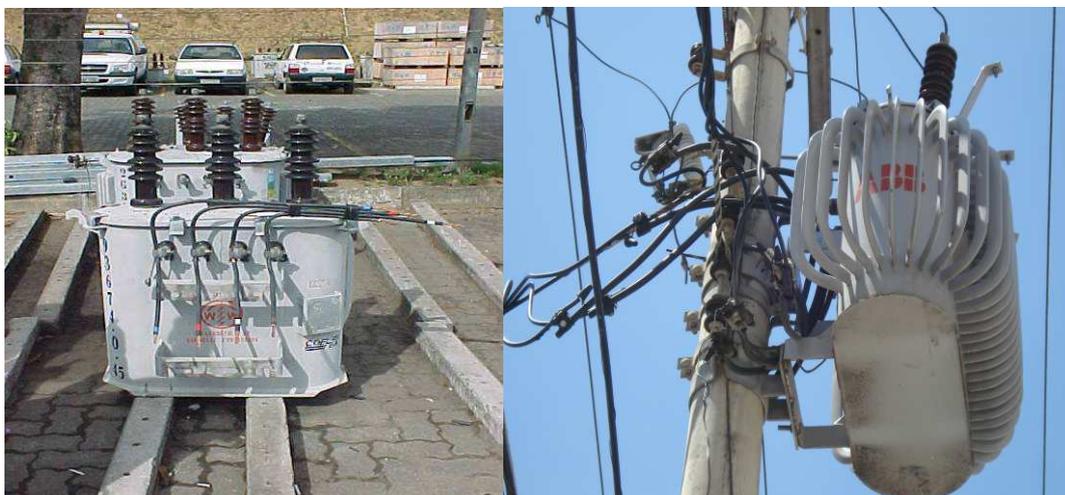
O setor de manutenção da Coelba da Região Metropolitana de Salvador criou um procedimento para ligação desse tipo de carga, no qual, consiste ligar, esse tipo de cliente especial diretamente da fonte, através do cabo de saída do transformador, que passou a ter dois lados, um para ligação da rede secundária de distribuição e o outro para ligação do consumidor especial, conforme figura 12.

FIG. 12 - TRANSFORMADOR COM CABO DE SAÍDA PARA DOIS LADOS

Assim, a ligação é feita diretamente da fonte e não prejudica outras ligações de clientes que estejam na rede secundária do transformador, e a concessionária faz o melhor que é atender uma unidade consumidora com qualidade sem importunar a outra.
