GRUPO III

GRUPO DE ESTUDO DE LINHA DE TRANSMISSÃO - GLT

MONITORAMENTO DE VIBRAÇÕES EÓLICAS EM LT 500 KV EM FEIXE EXPANDIDO COM ESPAÇADORES MAIS AMORTECEDORES

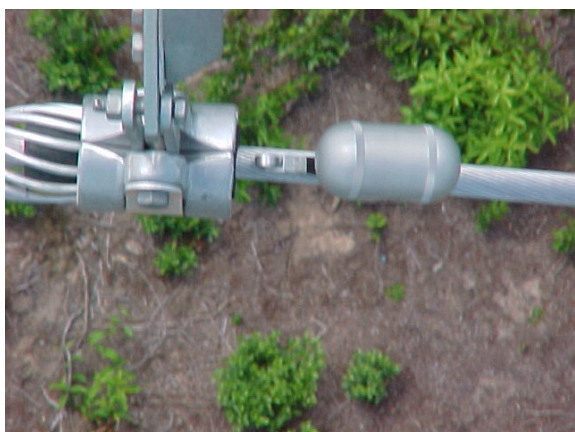
FIGURA 1 – Vibrógrafo instalado junto a grampo armado

Os instrumentos empregados para a realização do monitoramento de vibração eólica no campo foram cinco vibrógrafos e duas estações anemográficas. Cada campanha de monitoramento perdurou por um período de duas semanas no Circuito I, três no C II e cinco no “sítio de análise”. Foram monitorados os pontos próximos aos grampos armados do cabo condutor, às garras dos amortecedores Stockbridge, aos espaçadores-amortecedores e aos grampos convencionais dos cabos pára-raios, conforme pode ser visto nas Figuras 1, 2, 3 e 4 respectivamente.

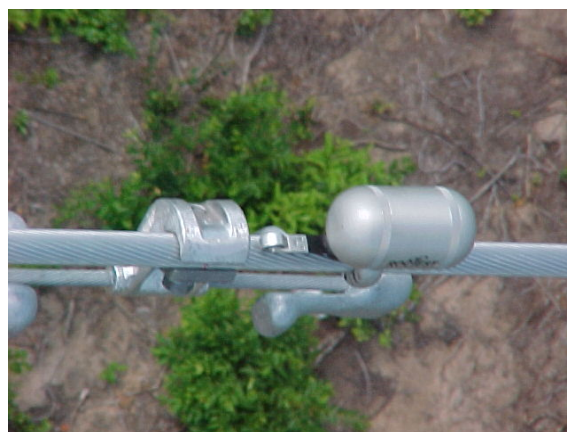
FIGURA 2 – Vibrógrafo instalado junto a amortecedor

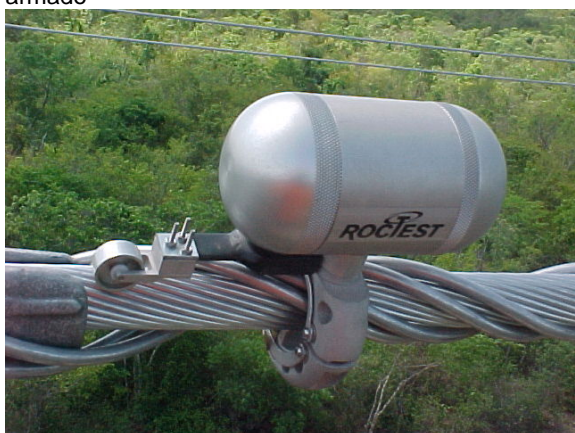
FIGURA 3 – Vibrógrafo junto a espaçador-amortecedor

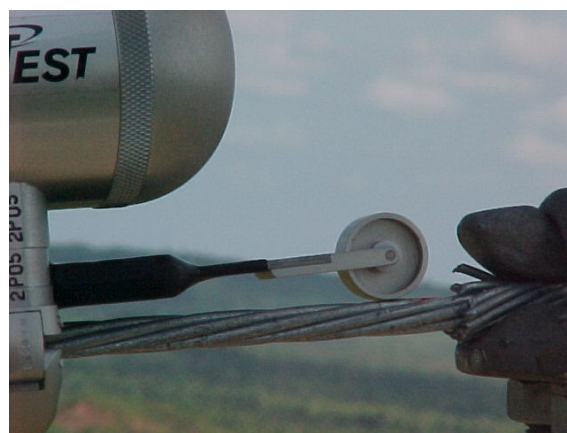
FIGURA 4 – Vibrógrafo junto a grampo do pára-raios

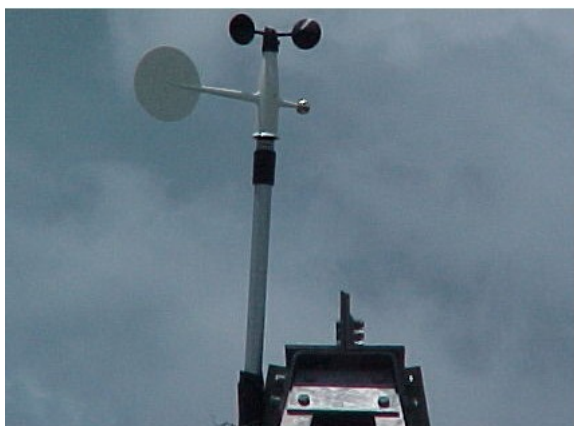
FIGURA 5 – Sensores de anemógrafo sobre a torre

As estações anemográficas foram do modelo MAWS301, fabricação Vaisala, e utilizaram-se para registrar as velocidades e direções médias de “s” segundos a cada “m” minutos, com seus desvios padrão e temperaturas. Os procedimentos para sua montagem – ver Figura 5 - no topo das torres e suas programações foram desenvolvidas na CHESF com apoio do representante, que publicou artigo no jornal do fabricante devido a seu pioneirismo (6).

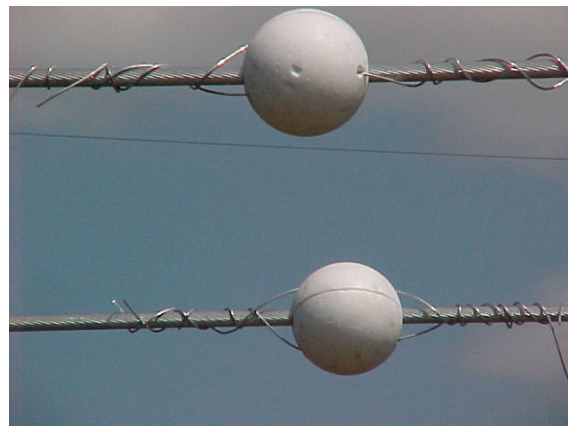
FIGURA 6 – Sinalizadores de oscilação dos condutores

A exemplo da campanha anterior, filmadora digital operada por sensores de balanço da cadeia e vento foi tentada nos primeiros sítios. Falhas nos relés levaram ao seu abandono. Esferas frágeis (ver Figura 6) e linhas, instaladas nos condutores, também foram abandonadas devido ao reduzido tempo de intervenção na LT energizada.
