GRUPO III
GRUPO DE ESTUDO DE LINHAS DE TRANSMISSÃO - GLT

**O FURTO DE CABOS CONDUTORES DE ALUMÍNIO E MEDIDAS PARA SUA REPRESSÃO : A
EXPERIÊNCIA DA NTE**

NORDESTE TRANSMISSORA DE ENERGIA

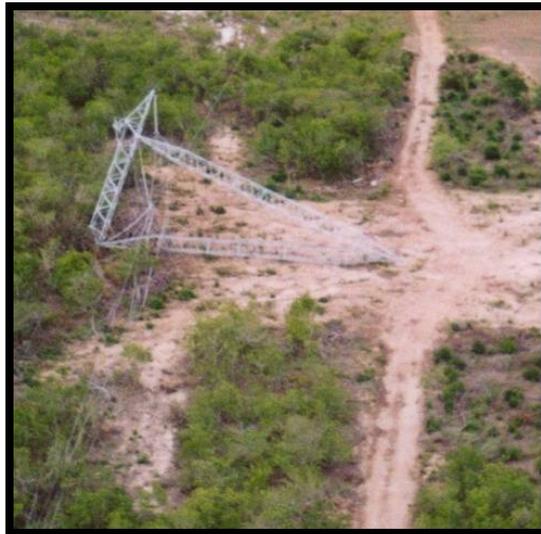
Logo após o início da fase de instalação dos cabos condutores nas linhas de transmissão começaram também os problemas com os furtos. Como podemos observar na Foto 1, a quadrilha executava o furto através da derrubada de torres e, após a queda, eram retirados os cabos condutores do trecho danificado. Pela quantidade de cabos retirados e pelo tempo decorrido para a execução do furto foi estimado, inicialmente, que a quadrilha era composta por cerca de 25 pessoas, coordenadas por um especialista em linhas de transmissão. A princípio também foi estimado que a quadrilha deveria possuir caminhões, guinchos e ferramentas específicas para o corte e posterior transporte dos cabos de alumínio furtados.

FOTO 1 : Foto aérea da ocorrência do dia 18/06/2003, onde é observada a primeira das três torres da linha de transmissão em 500kV que foram derrubadas pela quadrilha para a retirada dos cabos condutores.

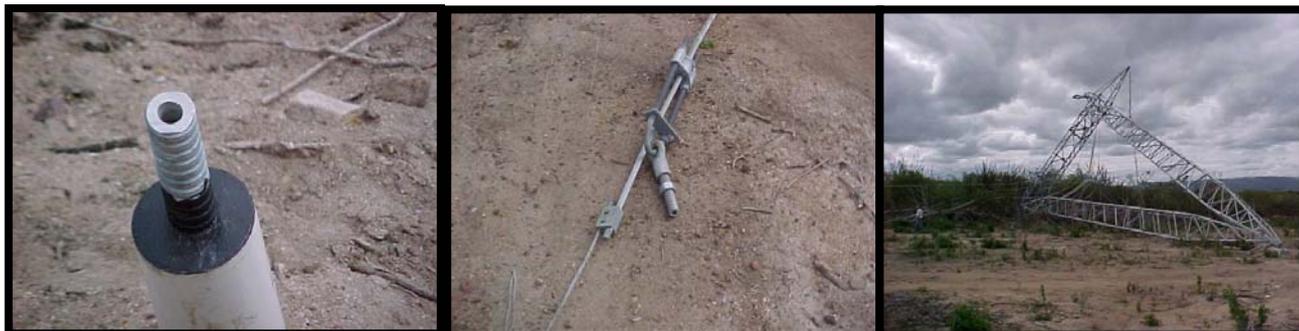
Para a derrubada das torres, a quadrilha sempre escolhia estruturas estaiadas, já que a sua fundação apresentava um ponto que poderia ser facilmente danificado, a haste de amarração entre o estai e a fundação do próprio estai. Esta haste, feita de aço resistente ao esticamento e à compressão, apresentava a facilidade de ser cortada com simples arcos de serra, tal característica, que tinha como objetivo simplificar a construção, acabava também facilitando a derrubada das torres. Diante deste ponto fraco, a quadrilha, após escolher o lado para a queda da estrutura, serrava duas hastes de amarração de um mesmo lado da torre provocando o seu tombamento, então eram cortados os cabos condutores do trecho danificado. Finalmente os cabos eram acondicionados dentro de caminhões para o transporte.

Foi identificado que a quadrilha utilizava um pequeno arco de serra para cortar a haste de conexão entre os estais e a sua fundação, conforme é indicado na seqüência de fotos abaixo :

FOTO 2 (a), (b) e (c) – Seqüência de queda da torre, corte da haste da fundação do estai e tombamento da torre.

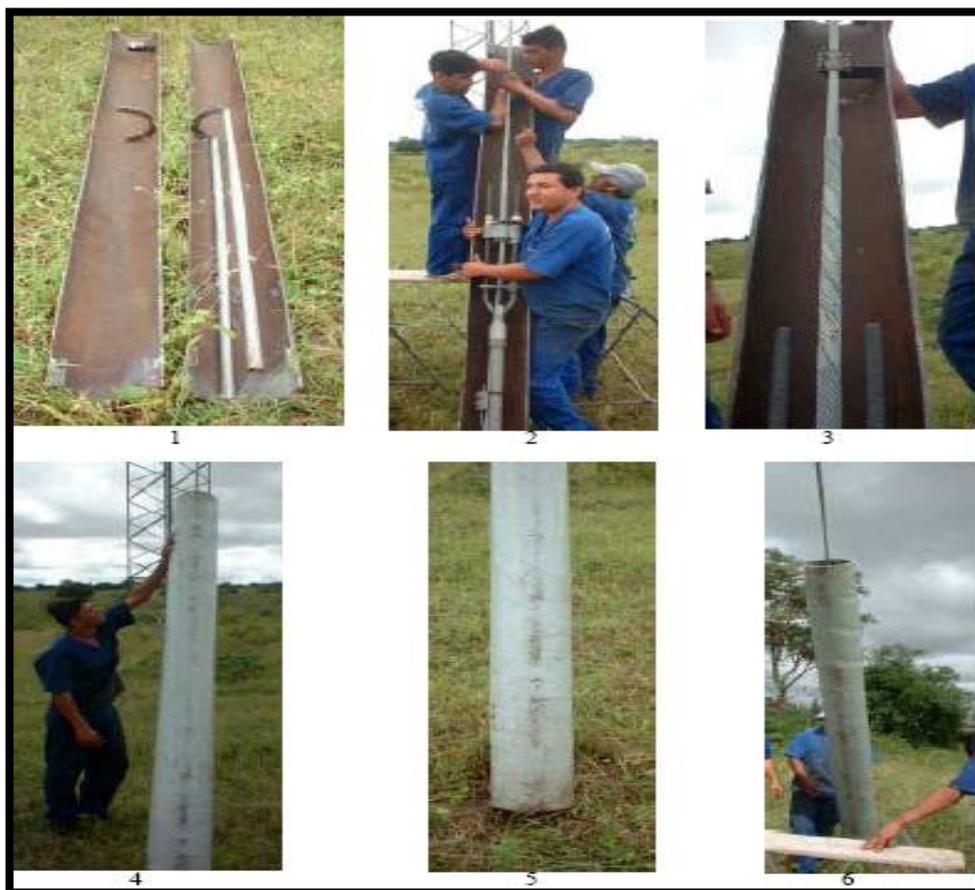
FOTO 3 (a), (b), (c), (d), (e) e (f): Dispositivo de proteção para estais e sua instalação.

A proteção deste ponto vulnerável passou a ser uma prioridade, após pesquisa no mercado foi atestado que não existe a venda um dispositivo que ofereça este tipo de proteção, portanto foi desenvolvido com tecnologia própria um dispositivo protetor de estais, cujas fotos de instalação seguem abaixo :
