Proteção contra contatos de animais e a interferência na termografia

S. E. L. Silva – COELBA

Resumo - Este trabalho relata a experiência da Coelba no tratamento das interrupções em subestações provocadas por animais e a interferência deste programa nas inspeções termográficas.

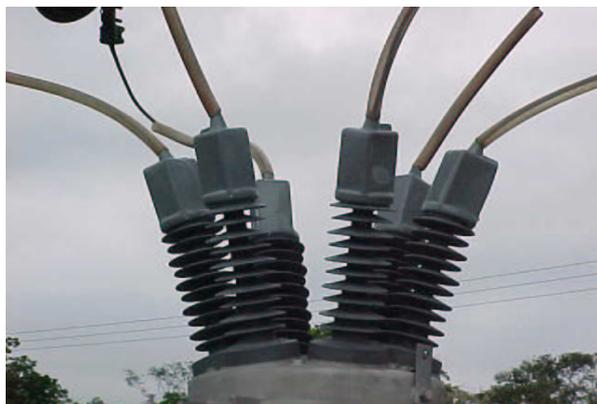
Protetor de bucha fabricado para determinado equipamento existente ou incorporado em novos equipamentos adquiridos, conforme figura 1.

Figura 1 - Religador com Protetor Removível

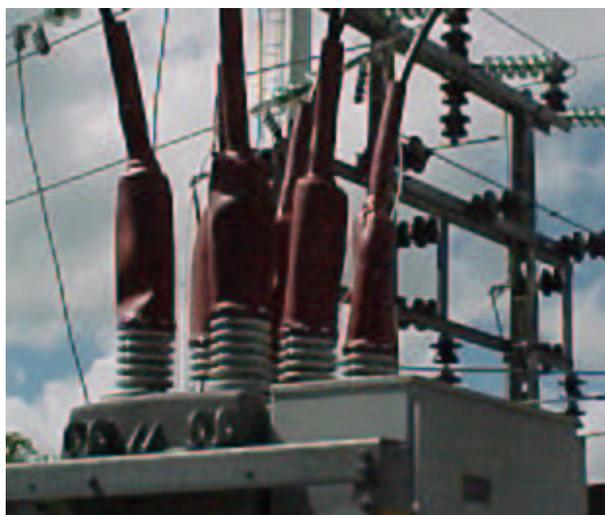
Adesivo termoplástico, utilizado como protetor de bucha, moldado à bucha isolante de acordo com as respectivas dimensões e através de aquecimento, conforme figura 2.

Figura 2 - Religador com Tubo Termocontrátil

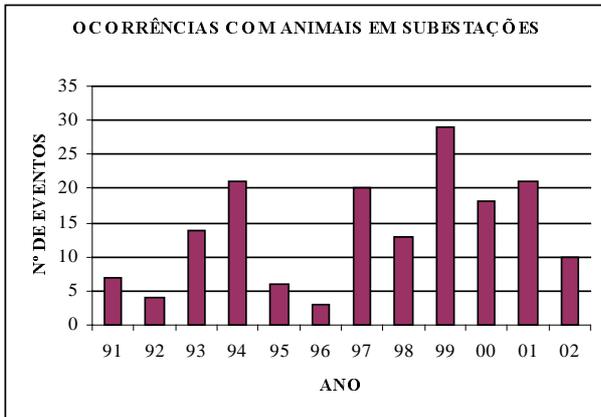
Gráfico 1

As ocorrências ao longo dos anos têm se comportado conforme gráfico 1 [4], [5]. Abrange todos os desligamentos em barramentos de subestações do sistema de distribuição da Coelba (tensões de 34,5, 69 e 138kV), provocados por animais. Embora 2002 contenha as ocorrências apenas do primeiro semestre, constata-se que o número de eventos com animais permanece elevado.

Embora o número de ocorrências permaneça alto, conforme visto no gráfico 1, estas medidas estão surtindo efeito, haja vista que a duração média das ocorrências tem diminuído substancialmente, conforme gráfico 3, ou seja, os protetores estão evitando maiores danos nos equipamentos.

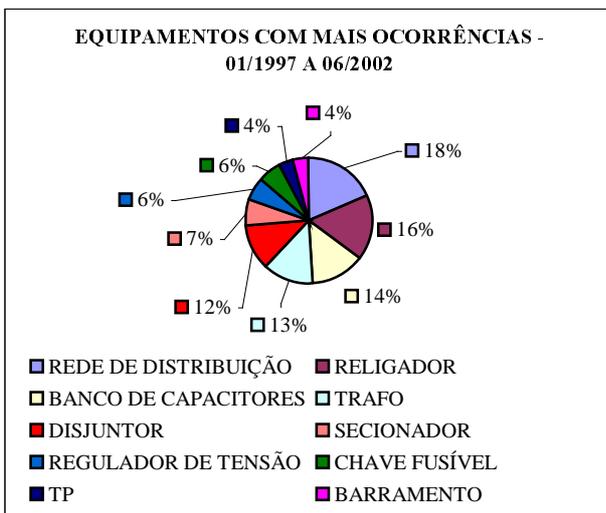
Gráfico 2

Os equipamentos onde aconteceram maior número de ocorrências com animais estão representados no gráfico 2. Os dados são referentes às 111 ocorrências verificadas no período de janeiro de 1997 até junho de 2002. Constata-se que ocorrem maior número de eventos em redes de distribuição, religadores, banco de capacitores, transformadores de força e disjuntores, que representam aproximadamente 75% do total verificado. Estes equipamentos estão sendo priorizados nas ações em execução visando a diminuição destas ocorrências.

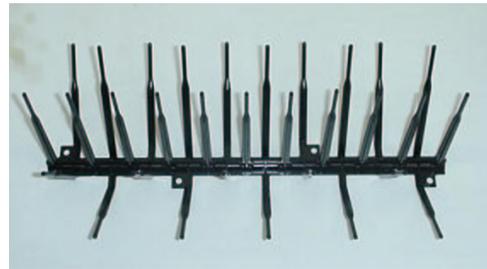
- instalação do protetor conforme figura 3 nas cruzetas, de forma a evitar o acesso de grandes aves;

Figura 3 - Protetor para evitar acesso de grandes aves

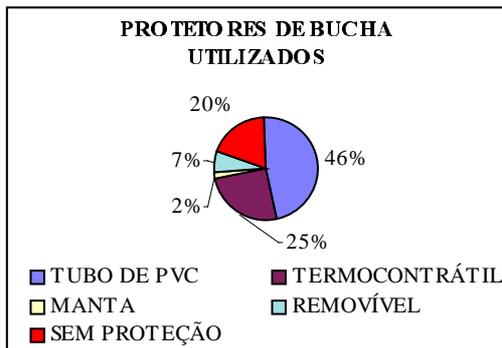
Gráfico 4

Como o número de buchas que necessitam de proteção é elevado e a grande maioria está sem proteção ou com protetores inadequados, um melhor resultado só poderá ser verificado após alguns anos, quando o total de buchas existente estiver com os protetores adequados. As buchas que necessitam de protetores perfazem um total

aproximado de 12.000 unidades e a situação atual das mesmas é conforme gráfico 4.

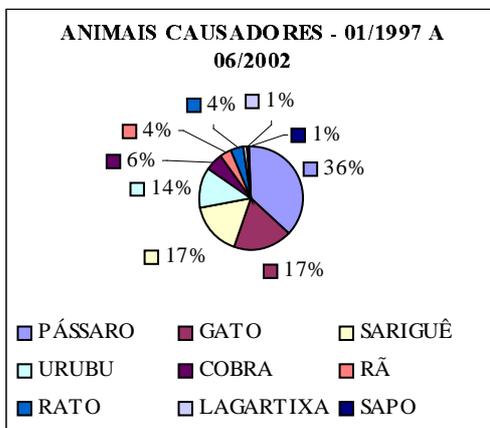
Gráfico 5

Os animais que provocam mais curtos-circuitos nas subestações da Coelba são pássaro, gato, urubu, sarigüê e cobra, conforme gráfico 5.

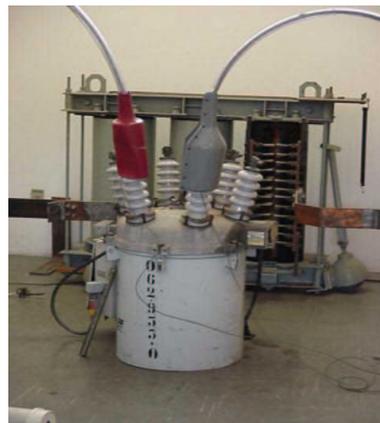
Foi conectada uma fase do religador na fonte de corrente e instalado o protetor termocontrátil na bucha lado fonte e o protetor removível na bucha lado carga; a instalação destes protetores foi feita no mesmo padrão do que é feito nas subestações. Nas conexões foram instalados os sensores tipo K; e, após folgar as conexões, foi se ajustando a corrente de forma a se obter determinados valores de temperatura estabilizados, medidos através do indicador Omega e do termovisor. A figura 4 mostra o arranjo utilizado.

Figura 4 - Arranjo da instalação para os testes

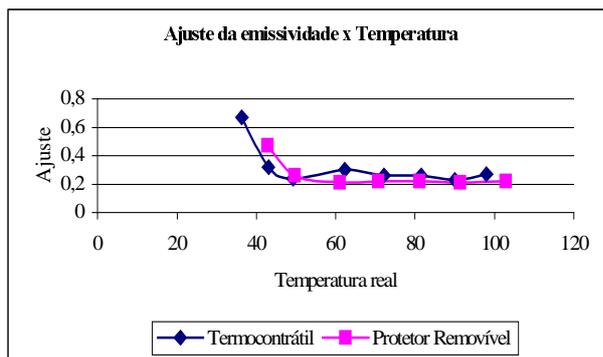
Gráfico 6

Dos dados levantados, foram obtidos os gráficos 6 e 7. Observa-se nas curvas emissividade x temperatura levantadas uma mesma tendência de variação, sugerindo que não haverá grandes diferenças considerar o mesmo comportamento aos dois protetores indicados no gráfico 6. Consta-se nestas curvas que a partir de 50°C aproximadamente, o ajuste da emissividade no termovisor, cujos valores estão entre 0,21 e 0,30, tende a ser constante para indicar os valores reais de temperatura. Já para valores menores que 50°C, necessário uma maior variação do ajuste da emissividade para se obter os diversos valores de temperatura.

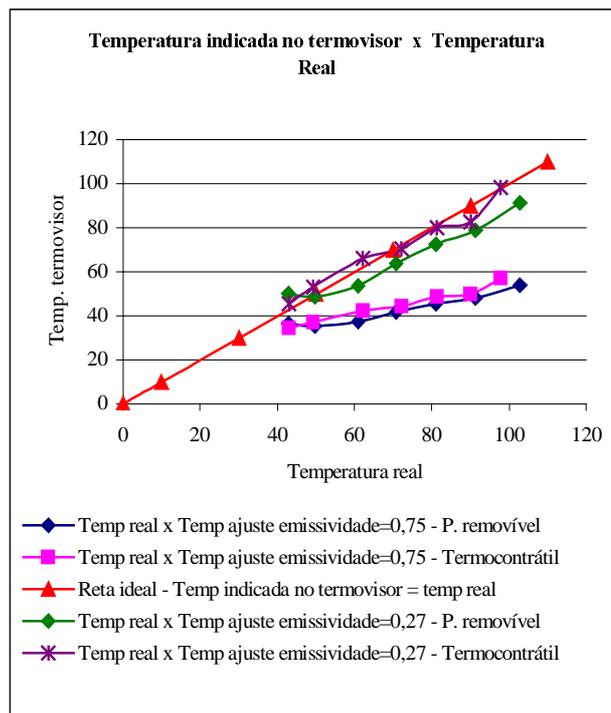
Gráfico 7

O gráfico 7 serve apenas para ilustrar a diferença entre usar a emissividade igual a 0,75, valor usual nas termografias sem protetor, e usando emissividade igual a 0,27, valor médio obtido nos testes em laboratório, considerando toda a faixa de temperatura medida. Na reta ideal considera-se que os valores indicados no termovisor correspondem aos valores reais de temperatura da conexão. Quanto mais distante desta reta, maior será o erro da termografia. Desta forma, os valores obtidos em laboratório indicam que, usando a emissividade ajustada em 0,27, tanto em protetores termocontráteis quanto nos protetores removíveis, obtêm-se termografias mais precisas.
