**SNPTEE  
SEMINÁRIO NACIONAL  
DE PRODUÇÃO E  
TRANSMISSÃO DE  
ENERGIA ELÉTRICA**

GLT - 11  
16 a 21 Outubro de 2005  
Curitiba - Paraná

**RECAPACITAÇÃO DE LINHA DE TRANSMISSÃO 230KV UTILIZANDO CABO TERMORRESISTENTE  
TACSR**

**COPEL TRANSMISSÃO**

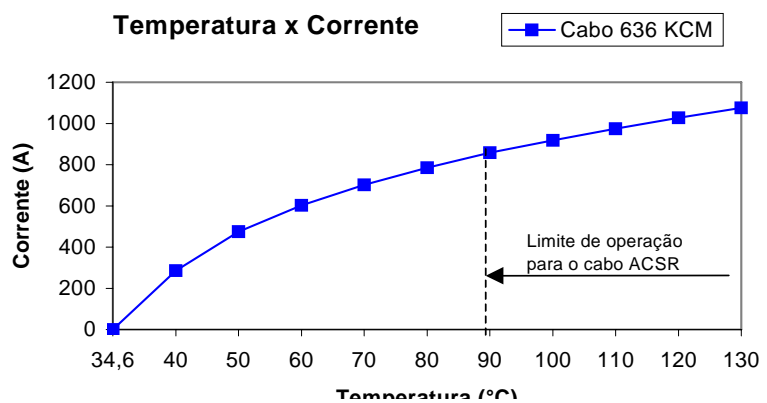
O primeiro passo foi determinar à qual temperatura o condutor transportaria o carregamento solicitado. O gráfico da figura 1 mostra a corrente elétrica em função da temperatura do condutor, obtido com os parâmetros atmosféricos e geográficos para a região de Curitiba.

Método de cálculo: IEEE Std. 738-1993  
 Temperatura ambiente: 25°C  
 Velocidade de vento: 0,61 m/s  
 Angulo de incidência do vento: 90°  
 Altitude acima do nível do mar: 900m  
 Direção do vento: Leste - Oeste  
 Latitude: 25°S  
 Atmosfera: limpa

FIGURA 1: Gráfico temperatura x corrente

Horário de máxima ensolação: 12:00h

Capacidades de corrente calculadas:

**à temperatura de 55°C : 543,3 Ampère**

**à temperatura de 110°C: 974,4 Ampère**

Esta última atendeu ao carregamento solicitado.

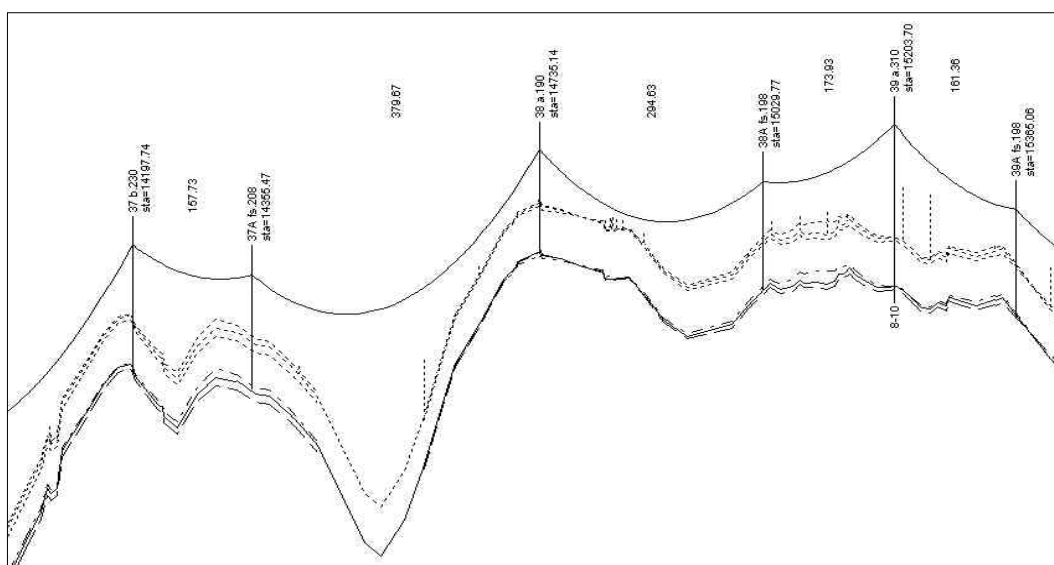
A figura 3 mostra o perfil da linha de transmissão com o catenária do condutor à temperatura de 110°C, após executadas as ações acima.

FIGURA 3: trecho da linha, após a recapacitação, com a catenária à temperatura de 110°C

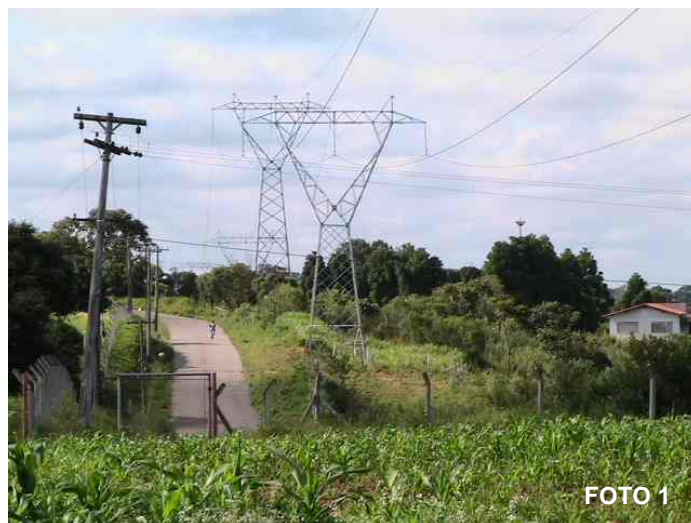
As figuras 4 e 5 mostram a linha de transmissão recapacitada, já com as estruturas adicionadas e com o cabo termorresistente instalado, em uma área rural e em canteiro central de avenida .

FIGURA 4: trecho da linha de transmissão recapacitada

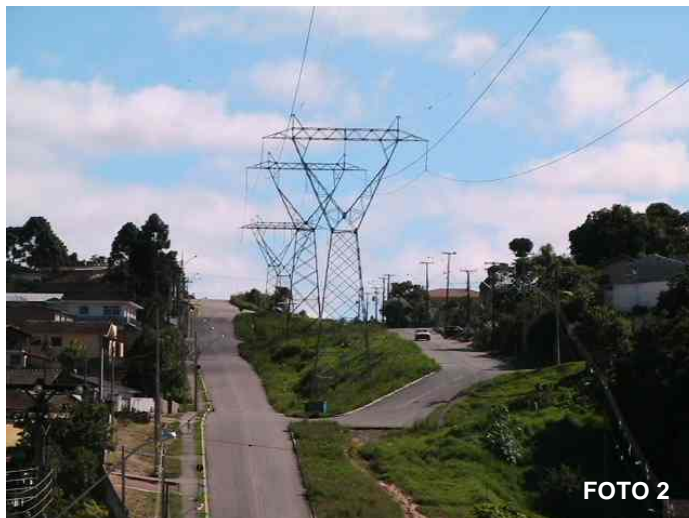
FIGURA 5: trecho da linha de transmissão recapacitada
