XVIII Seminário Nacional de Distribuição de Energia Elétrica

Redução de Curtos-Circuitos Provocados por Pequenos Animais nas Subestações da CEMIG

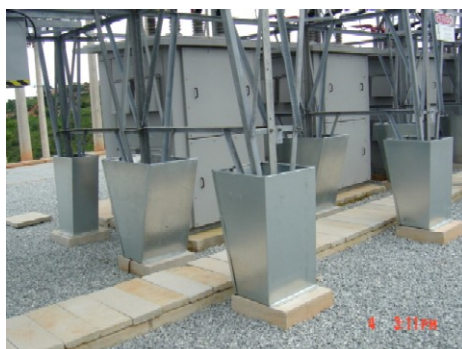
FOTO 1 – Pés das estruturas do setor 13,8KV com caixas metálicas contra subida de gambás e ouriços

Foi definida a chapa de aço galvanizada número 18 para a proteção dos pés das estruturas, reguladores de tensão, transformadores de aterramento do setor de 13,8kV e transformadores de potência, visando evitar a subida de animais como gambás e ouriços, conforme foto 1. A solução é o resultado de um

trabalho de pesquisa numa subestação desligada, envolvendo a análise e verificação do comportamento do gambá escalando as estruturas, sendo atualmente, instalada através das rotinas de manutenção nas diversas subestações em operação.

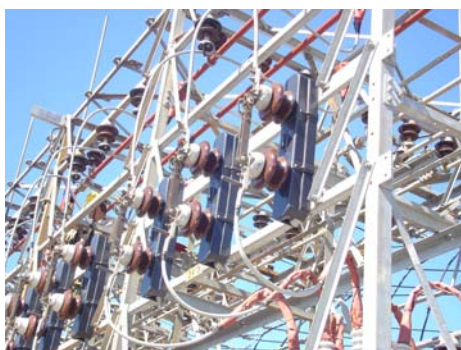
FOTO 4 – Cobertura para base monopolar
(Piloto – SE Patrocínio)

- Aplicação de coberturas nas bases dos seccionadores monopolar e tripolar em poliestireno reticulado de alta densidade, de rápida instalação, conforme fotos 4 e 5.

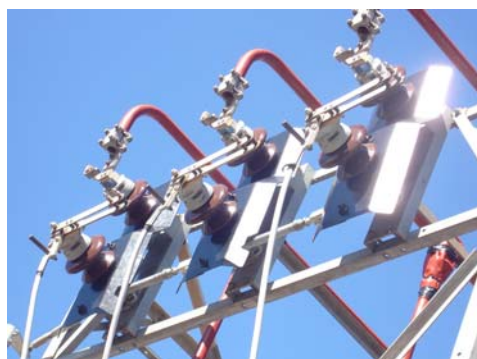
FOTO 5 - Cobertura para base tripolar

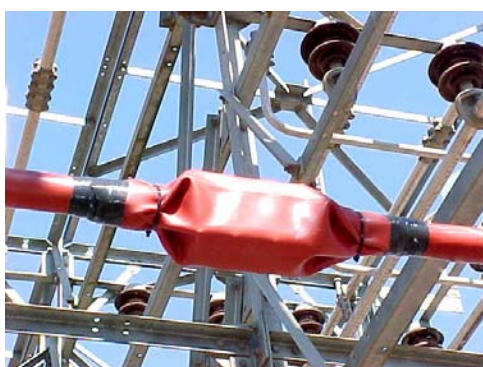
FOTO 6 – Conexão protegida com cobertura
(Piloto – SE Ibiá 2)

Todas as conexões, incluindo as conexões com as buchas dos diversos equipamentos, foram protegidas com tubos isolantes de polietileno reticulado [2], conforme fotos 6 e 7.

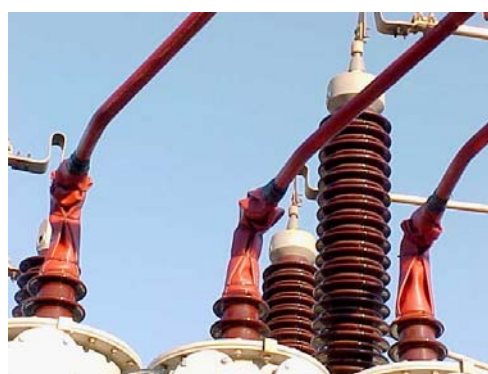
FOTO 7 – Terminais de Equipamento

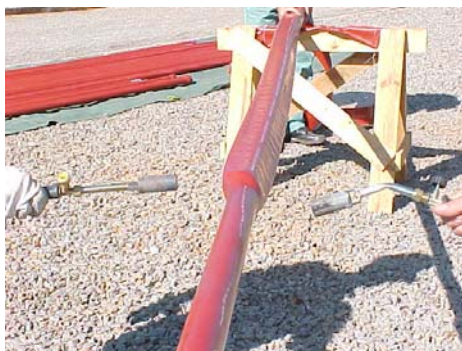
FOTO 8 – Instalação das coberturas nos tubos
(Piloto – SE Ibiá 2)

No arranjo padrão de 13,8kV, os barramentos e interligações, incluindo a do transformador de potência, utilizam tubos de alumínio. A proposta de solução foi o revestimento de todo o conjunto com tubos isolantes termocontráteis de polietileno reticulado [2], garantindo o isolamento entre barramentos e o corpo das estruturas (terra), quando da presença de pássaros e pequenos animais, conforme fotos 8 e 9.

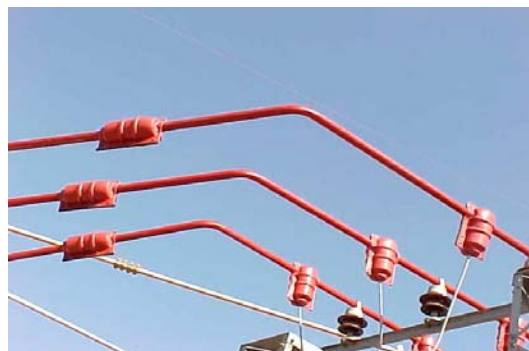
FOTO 9 – Tubos de alumínio com cobertura
(Piloto – SE Ibiá 2)

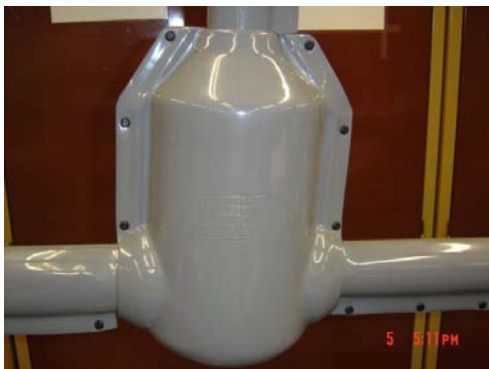
FOTO 10 – PLASTISOL[®]

Foi desenvolvida uma solução alternativa, utilizando material do tipo PLASTISOL[®] (modelado ao padrão do setor de 13,8kV utilizado pela CEMIG), que permite a sua instalação sem desmontagem do arranjo e é removível, conforme foto 10 [3]. Ainda não foi desenvolvida técnica de linha viva para instalação dessa solução, sendo necessário o desligamento do arranjo.

A alternativa de aplicação da solução com o material do tipo PLASTISOL[®] deve ser avaliada com critério para cada instalação, pois, apesar das vantagens da facilidade de remoção, reutilização e não desmontagem do arranjo, o custo do material é bem superior em comparação àqueles aplicados nos projetos piloto.
