**XX SNPTEE  
SEMINÁRIO NACIONAL  
DE PRODUÇÃO E  
TRANSMISSÃO DE  
ENERGIA ELÉTRICA**

**GRUPO DE ESTUDO DE LINHAS DE TRANSMISSÃO – GLT**

**AValiação DA EXPOSIÇÃO DE TRABALHADORES DE LINHA VIVA A CAMPOS ELÉTRICOS E  
MAGNÉTICOS DE LINHAS DE TRANSMISSÃO DE 500 KV DA CHESF – MODELAGEM COMPUTACIONAL E  
MEDIÇÕES DE CAMPO**

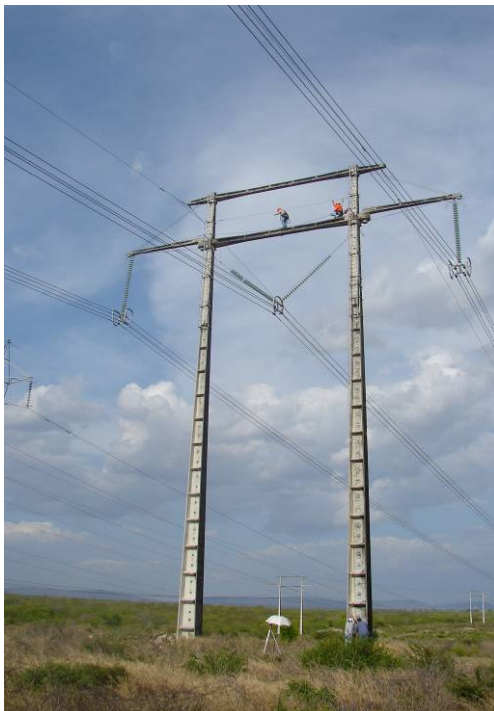
A estrutura de concreto da LT tem dois mastros principais, e uma viga transversal e outra auxiliar, como mostrado na Figura 1. O acesso de eletricitistas à vizinhança dos condutores, isoladores e ferragens, onde é realizado o trabalho de manutenção, é feito pelos mastros até a viga transversal. Devido ao pequeno efeito protetor fornecido pela estrutura de concreto, quando em comparação com estruturas de aço convencionais, há regiões de campo elétrico intenso em especial próximo aos condutores de fase, necessitando a realização de alguns estudos especiais.

Figura 1 – Estrutura de Concreto da LT

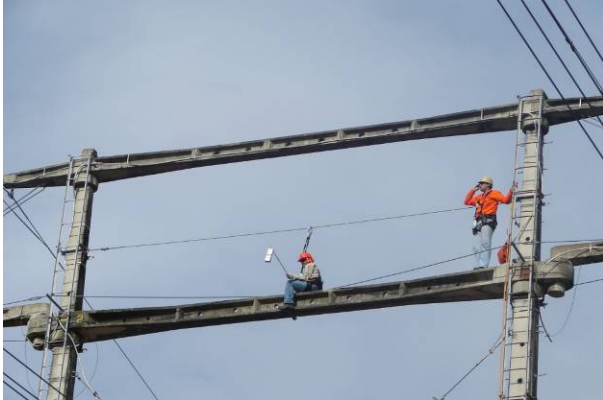
A avaliação da exatidão da simulação foi executada comparando-se os valores de campo elétrico calculados e medidos. Alguns pontos especiais foram selecionados na estrutura e na sua vizinhança, e a intensidade de campo elétrico naqueles pontos foi medida durante uma campanha de medição – Figura 4. Então os correspondentes valores calculados, obtidos com o modelo computacional, foram comparados, e a exatidão da simulação foi assim

Figura 4 - Medição de campo elétrico em pontos especiais usados para calibrar o modelo computacional.

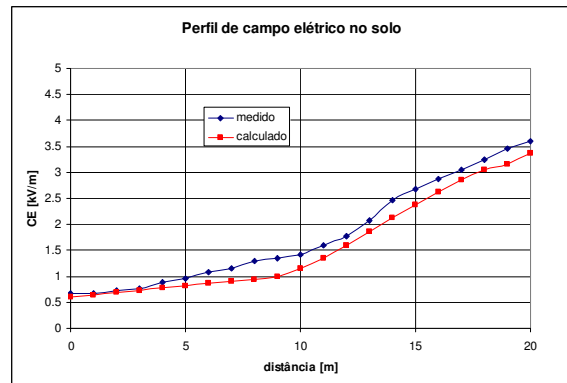
avaliada – Figura 5. Adicionalmente o potencial induzido, em vários pontos onde os eletricitistas circulam, foi medido com uma ponta de prova de alta impedância e um voltímetro blindado, e estes valores também foram comparados com valores calculados.

Figura 5 – Comparação dos valores de campo elétrico calculado e medido ao longo de um perfil ao nível do solo.

Como a precisão da simulação nestas posições de referência foi considerada bastante boa, especialmente na região de campo elétrico elevado (erro máximo menor que 5 %), onde o trabalho de manutenção é principalmente realizado, o modelo computacional foi considerado adequado para o objetivo deste trabalho.
