**XX SNPTEE  
SEMINÁRIO NACIONAL  
DE PRODUÇÃO E  
TRANSMISSÃO DE  
ENERGIA ELÉTRICA**

**GRUPO DE ESTUDO DE SUBESTAÇÕES E EQUIPAMENTOS DE ALTA TENSÃO - GSE**

**AValiação de Equipamentos de Subestações Contaminados com Limo**

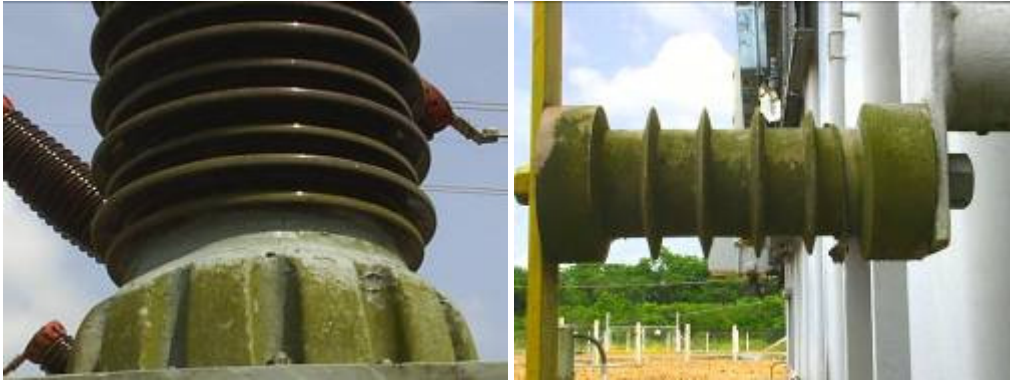
FIGURA 1 – Equipamento contaminados com limo em subestações da ELETRONORTE

A contaminação de isoladores de vidro, porcelana ou poliméricos, assim como de outros equipamentos das subestações da ELETRONORTE instaladas na região amazônica, por agentes biológicos denominados de limo (ver Figura 1), requerem manutenção e limpeza diária, usualmente em linha viva, colocando pessoas em risco e aumentando a possibilidade de falha devido à tarefa de remoção desta cobertura biológica (limo). Além disso, o deslocamento dos equipamentos necessários para fazer a lavagem dos equipamentos da subestação com água "desmineralizada" sob pressão, pelas estradas da região amazônica, nem sempre é possível, como pode ser visto na Figura 2, fazendo com que o custo da limpeza de uma subestação tornasse essa operação proibitiva.

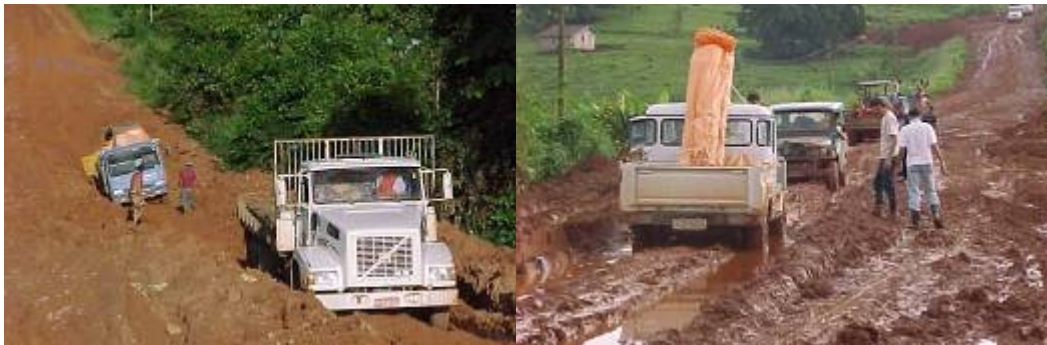
FIGURA 2 – Situação de estradas na região amazônica

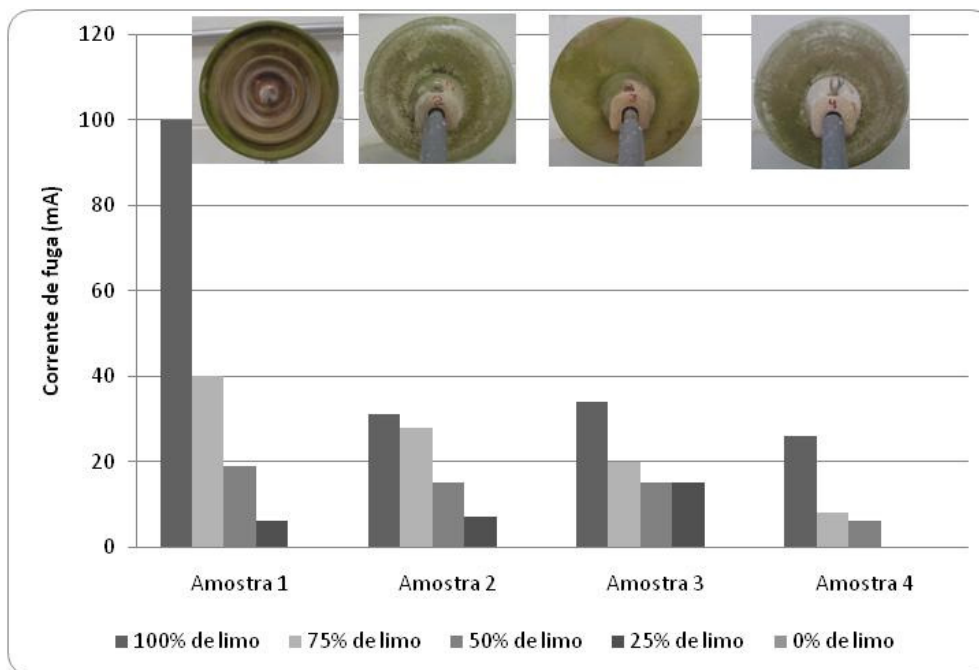
FIGURA 3 – Medição da corrente de fuga em isoladores de disco com a aplicação de 30 kV com névoa limpa

Considerando diversos artigos [1, 2, 3, 4] sobre a influência do limo na propriedade dielétrica de isoladores, foi realizada a medição da corrente de fuga, com aplicação de névoa limpa, em isoladores de disco retirados de subestações, considerando o isolador totalmente coberto com limo e após sua limpeza parcial até atingir a total remoção da cobertura poluente. Os resultados obtidos podem ser vistos na Figura 3 onde se pode verificar que se pode quantificar a quantidade de limo através da medição da corrente de fuga. O mesmo ensaio foi repetido em

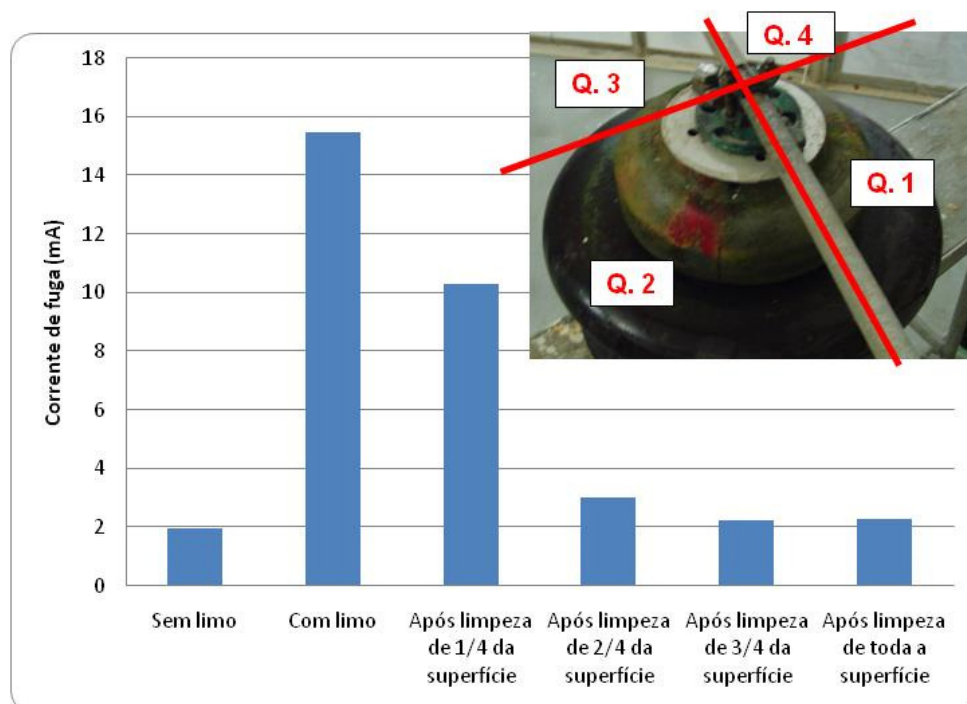
FIGURA 4 - Medição da corrente de fuga em isolador pedestal com a aplicação de 60 kV com névoa limpa

um isolador pedestal, que foi dividido em 4 seções e os resultados obtidos após a remoção do limo de cada seção podem ser vistos na Figura 4, sendo que foram obtidas conclusões semelhantes às encontradas no ensaio com os isoladores de disco.

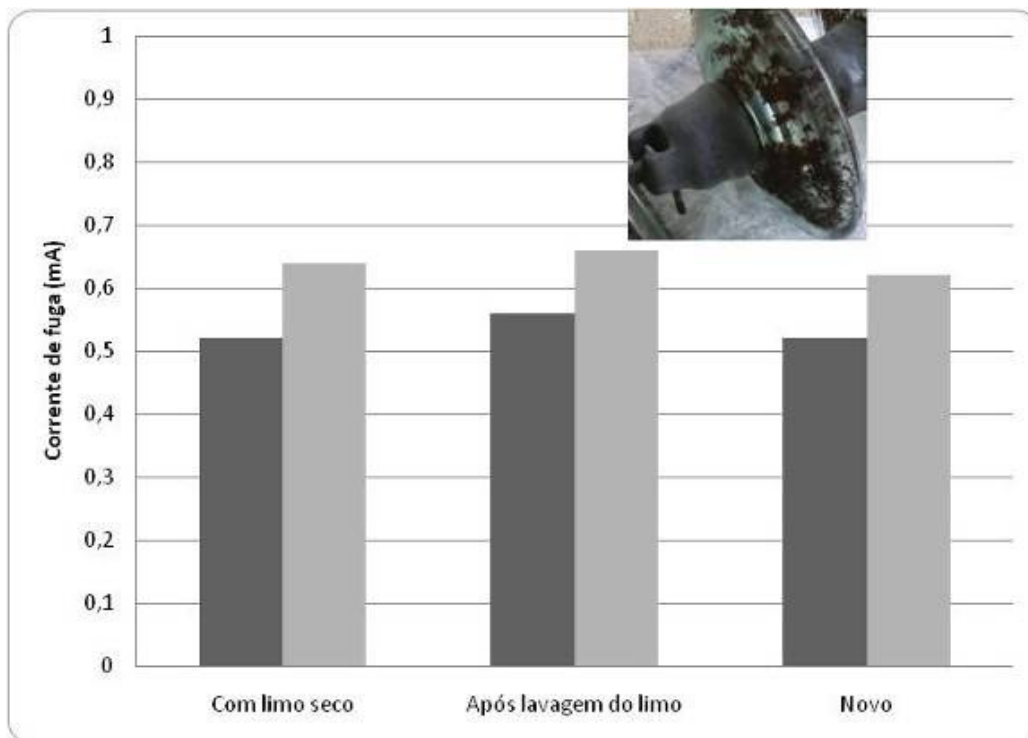
FIGURA 5 - Medição da corrente de fuga em isolador de disco, com limo seco, com a aplicação de 30 kV

Para complementar os ensaios realizados, decidiu-se avaliar o desempenho de um isolador com limo seco e morto. Os resultados obtidos (ver Figura 5) indicam que um isolador com limo seco possui o mesmo desempenho que um isolador sem limo ou seja o conteúdo celular do limo vivo é o responsável pelos valores elevados de corrente de fuga medidos.

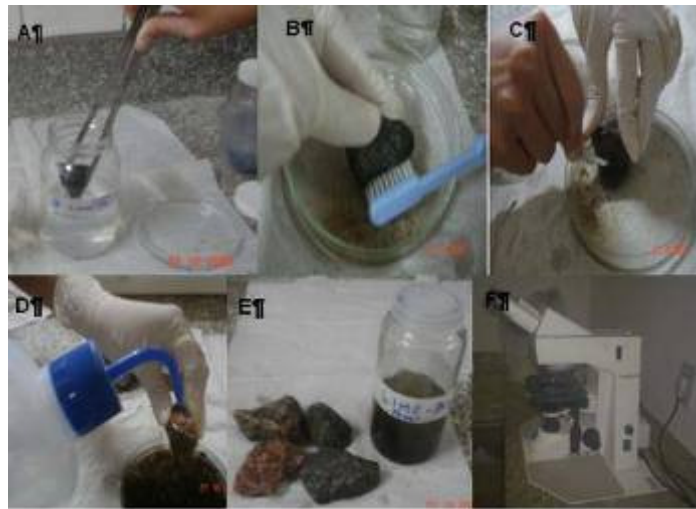
FIGURA 6 - Tratamento laboratorial das britas coletadas nas subestações de Guamá, Utinga e Rurópolis: (A) hidratação do limo presente na brita; (B) retirada do limo por raspagem com escova dental estéril; (C) retirada do limo com auxílio de bisturis; (D) lavagem do limo; (E) fixação com formol neutro a 4%; (F) observação em microscópio de luz binocular

Foram realizadas as análises do limo coletado na superfície dos equipamentos e britas das subestações de Guamá, Utinga e Rurópolis (Estado do Pará), nos meses de maio e outubro de 2006. O limo foi retirado da superfície dos equipamentos através de escovações leves utilizando escova dental estéril e posteriormente fixado com formol neutro a 4%. A retirada do limo das britas ocorreu por meio de tratamento laboratorial (ver Figura 6).

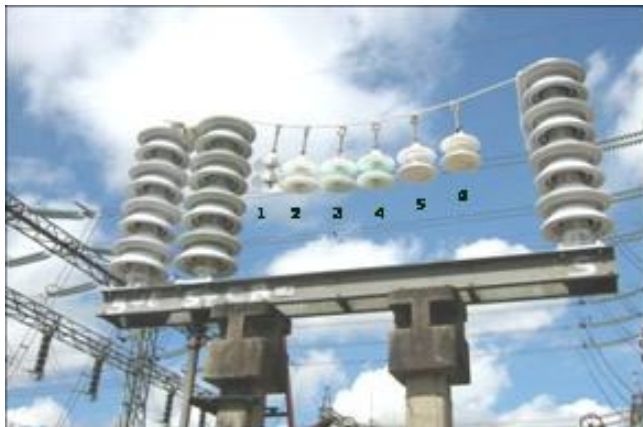
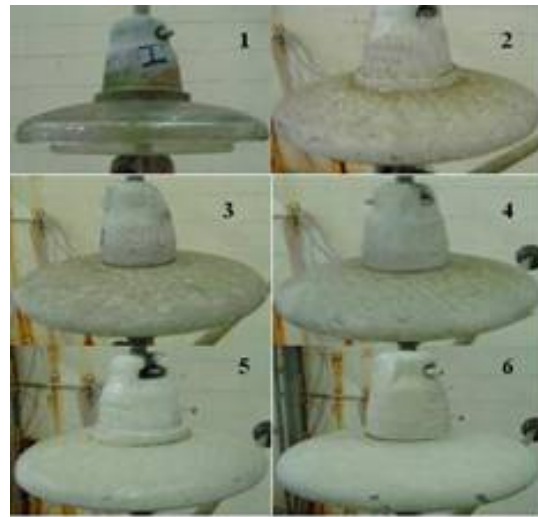
(a) Montagem na SE de Utinga

(b) – Após envelhecimento

FIGURA 8 - Isoladores de disco com diversos revestimentos envelhecidos naturalmente  
 1 – Isolador sem revestimento  
 2 – Isolador com Sylgard puro  
 3 – Isolador com Sylgard + calda bordaleza diluída  
 4 – Isolador com Sylgard + Etileno Glicol

5 – Isolador com tinta de poliuretano

6 – Isolador com tinta epóxi

Simultaneamente ao envelhecimento de laboratório, amostras foram colocadas no campo para envelhecimento, como pode ser visto na Figura 8 (a). Após 12 meses, as amostras foram retiradas (ver Figura 8(b)) e submetidas ao ensaio de frequência industrial sob névoa limpa. Os resultados podem ser vistos na Figura 9. Pode-se observar na Figura 8 (b) que somente os isoladores de disco com tinta epóxi ou tinta de poliuretano não apresentaram crescimento de limo na sua superfície após 12 meses de instalação. Como o isolador com tinta epóxi apresentou uma alteração de cor (amarelo claro), indicando início de degradação, o revestimento com tinta de poliuretano foi considerado como o mais adequado.

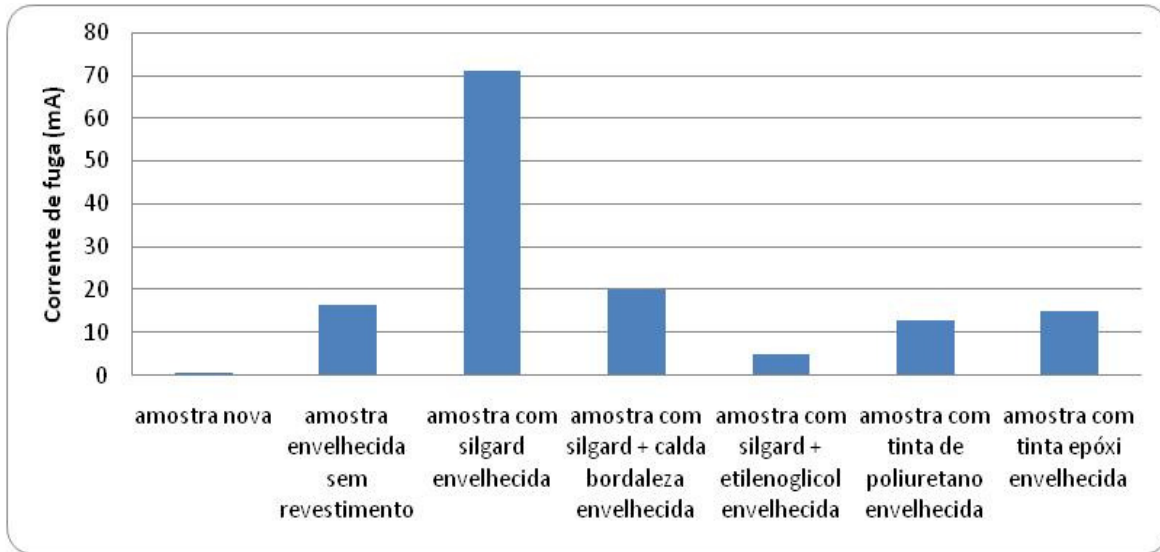
FIGURA 9 - Medição da corrente de fuga em isolador de disco com diversos revestimentos após envelhecimento ao tempo na SE de Utinga (com 30 kV)

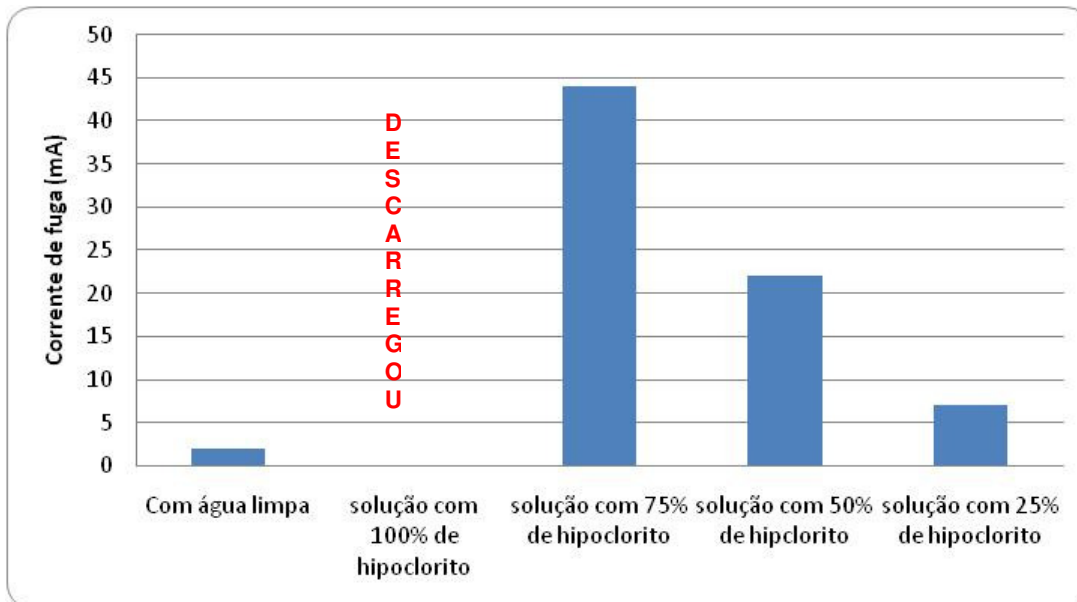
FIGURA 10 - Avaliação de isolador de disco com hipoclorito em ensaio de frequência industrial, a seco (30 kV)

Para reduzir a velocidade de crescimento do limo na superfície de equipamentos e estruturas das subestações da ELETRONORTE, situadas na região amazônica, vários produtos foram ensaiados. Os resultados obtidos mostraram que uma solução diluída de hipoclorito (vulgarmente conhecido com água sanitária) pode ser usada, após a limpeza usual, tanto nas ferragens integrantes dos isoladores quanto na superfície das estruturas de sustentação, metálicas ou de concreto. No caso das estruturas de concreto, elas devem ter sua rugosidade superficial previamente reduzida, já que quanto maior a porosidade maior será a facilidade para a instalação e desenvolvimento de limo. O hipoclorito não deve ser utilizado nas superfícies isolantes, seja com o sistema energizado ou não, pois existe o risco de uma descarga disruptiva, como pode ser visto na Figura 10.
