# Avaliação hidrodinâmica e térmica de alternativas tecnológicas para mitigação de incrustações em trocadores de calor de hidrogeradores

**Resumo** – Resultado do P&D E 06-07 (ANEEL-LIGHT Energia), o trabalho investigou a eficácia de uma tecnologia alternativa de mitigação da indesejável formação de incrustações minerais (*fouling*) e de material biológico (*biofouling*) nas superfícies internas dos trocadores de calor que alimentam os hidrogeradores da Usina Fontes Nova. Esses depósitos mudam a hidrodinâmica e as características térmicas do sistema já que aumenta a queda de pressão e reduz drasticamente a efetividade térmica dos trocadores de calor. A tecnologia objeto do estudo “excita o escoamento” pela aplicação de um campo elétrico gerado externamente por um dispositivo eletrônico. Para avaliar metrologicamente a efetividade do método de mitigação os trocadores de calor água/óleo do sistema de arrefecimento dos mancais dos hidrogeradores da Usina Fontes Nova foram instrumentados. A qualidade das águas de alimentação também foi estudada tendo em vista o impacto ambiental e a necessidade de explicar o indesejável mecanismo de formação de *biofouling*.

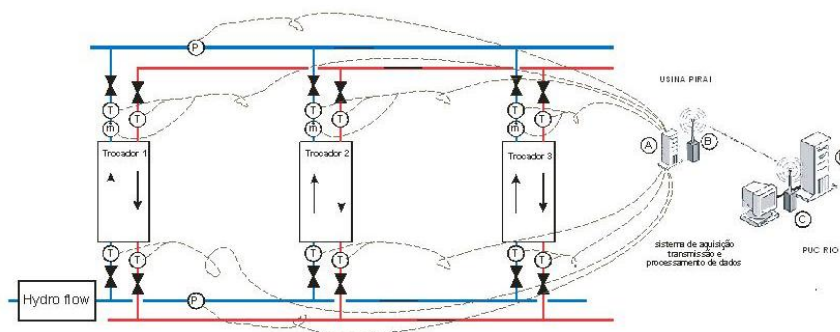
Figura 1. Esquema do Modelo Experimental. **T** denota o sensor de temperatura tipo PT-100; **m-dot** o medidor de vazão; **P** o sensor de pressão diferencial; **A** a placa de aquisição de sinais; **B** o transmissor de sinais; **C** o receptor de sinais e **D** o computador dedicado ao sistema de medição.

A figura 1 ilustra o esquemático de um sistema típico de

três trocadores de calor (óleo-água) utilizados para realizar o arrefecimento dos mancais dos hidrogenadores da usina Fontes Nova. Trocadores de calor esses que foram devidamente instrumentados para compor o modelo experimental conce-

bido. Deste constam os seguintes sistemas complementares: subsistema de medição de vazão, temperatura, pressão diferencial e subsistema de aquisição, transmissão e processamento de dados, esquematicamente ilustrado na figura 1.

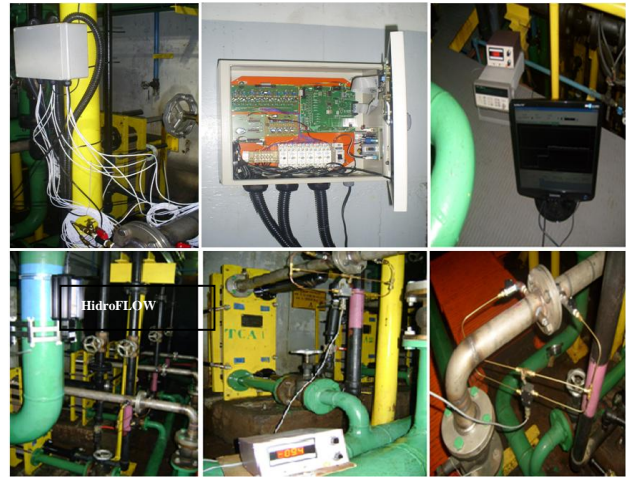
Figura 3. Detalhes do sistema de medição instalado na Usina).

O conjunto de fotos da figura 3 ilustra detalhes da instalação e dos sensores e, também, o equipamento (patente inglesa) utilizado para gerar o campo elétrico aplicado.

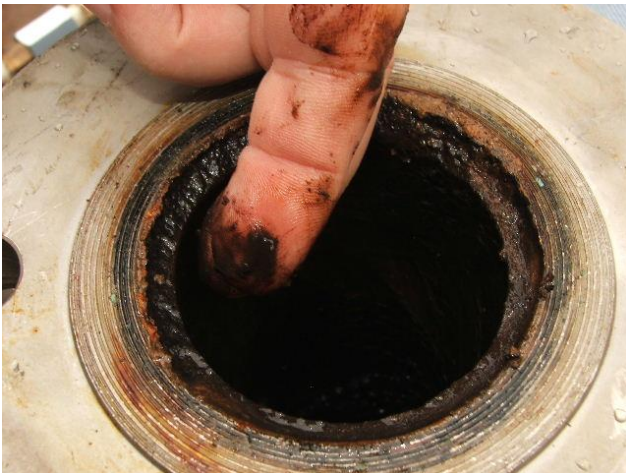
Figura 5. Incrustações nos dutos do circuito de água de refrigeração

análise química e biológica das águas de abastecimento da Usina. A título de ilustração do problema objeto do estudo, as figuras 4 e 5 ilustram a gravidade do problema causado por incrustações nos elementos dos trocadores de calor drasticamente reduzindo a sua eficácia hidrodinâmica e, por conseguinte, térmica.

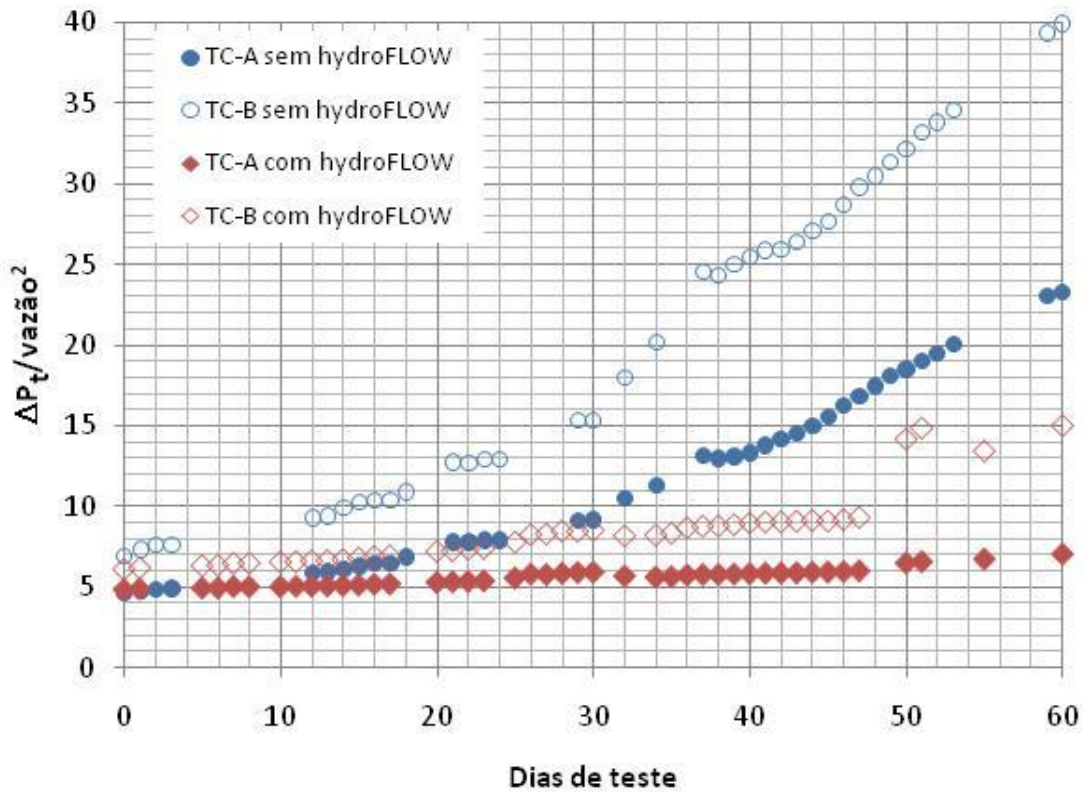
Figura 7. Quociente entre a queda de pressão  $\Delta P$  e o quadrado da vazão da água de refrigeração.

A figura 7 resume os dados coletados na ausência e na presença do campo elétrico utilizado para excitar o escoamento. Com base nas medições realizadas foi possível calcular o valor da razão (3) para ambas as situações, na ausência e na presença do campo elétrico. Conforme ilustrado na figura 7, quanto mais o valor deste quociente se desviar de um valor constante (linha horizontal no gráfico), maior será o grau de incrustação. Os dados das medições confirmam, portanto que a condição de escoamento excitado pelo campo elétrico corresponde a uma condição de menor incrustação que aquela sem a ação do referido campo elétrico. Essa constatação foi confirmada para os experimentos realizados em ambos os trocadores de calor estudados (A e B).

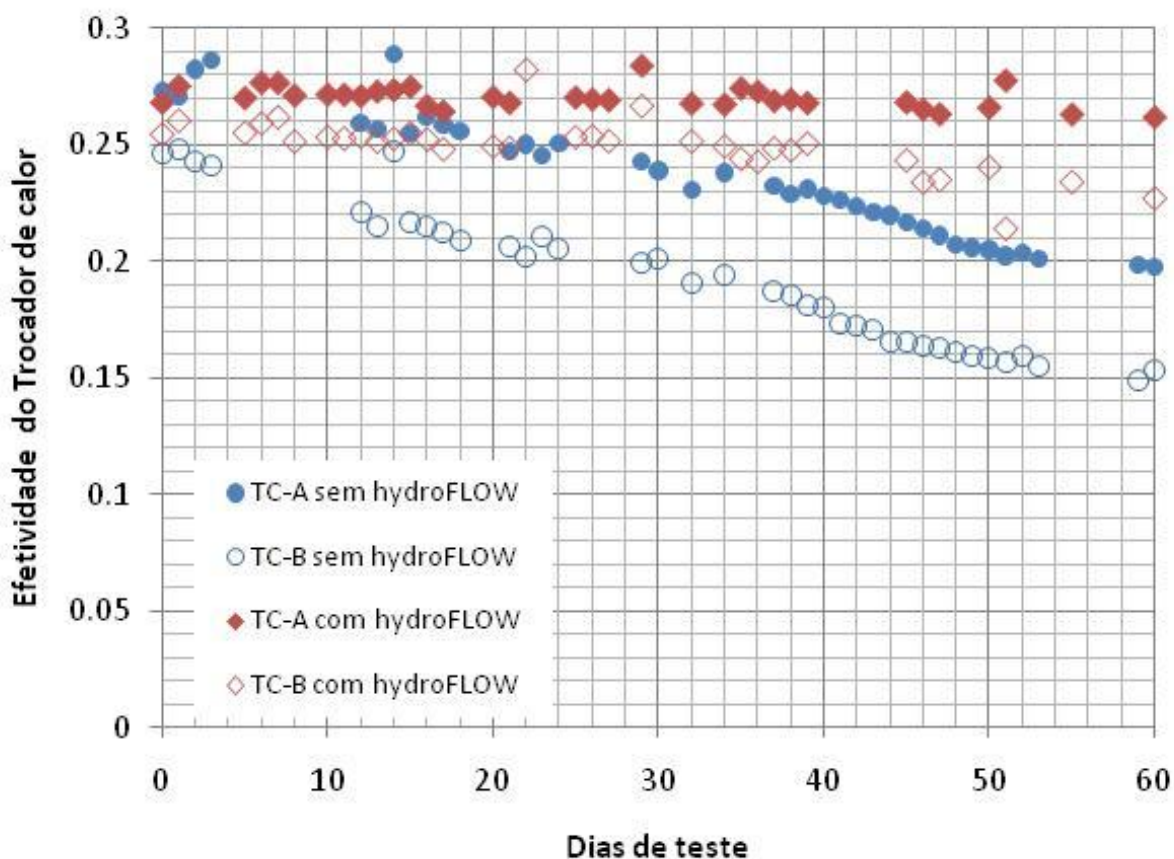
Figura 9. Efeito da exposição do escoamento da água de refrigeração a um campo elétrico controlado na efetividade dos trocadores de calor A e B.

À luz dos preceitos teóricos apresentados, a figura 9 sintetiza a análise térmica realizada para avaliar o efeito do campo elétrico na efetividade dos trocadores de calor A e B, definida em (4). Da análise das tendências das curvas apresentadas (medições na presença e na ausência do campo elétrico) fica comprovado o efeito benéfico da ação do sistema utilizado para excitar o escoamento. Conforme documentado pelos na figura 9, a efetividade permanece praticamente constante quando o escoamento é exposto ao efeito do campo elétrico, decaindo na sua ausência.

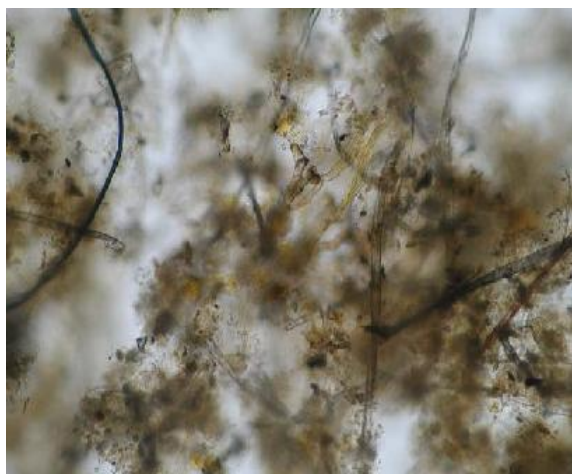
Figura 11. Evidências da presença de microorganismos: hifas de fungos entre os detritos.

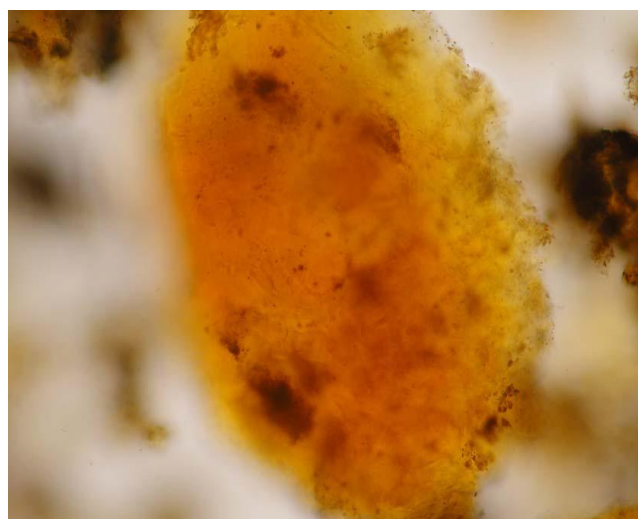
Figura 13. Detalhe do agregado biológico que constitui os flocos predominantes no material analisado (aumento de 600x).

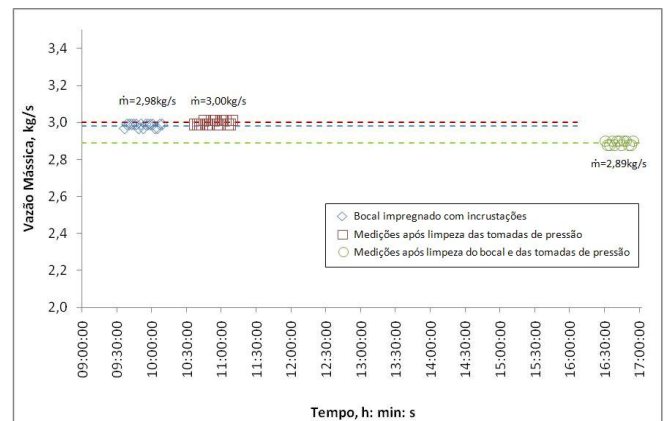
Figura 14. Efeito da incrustação (i) no bocal ASME ( $\beta=0,5$ ) utilizado para medição de vazão e (ii) nas tomadas de pressão (medições de vazão da água de resfriamento do trocador de calor água-óleo).

Os dados da figura 14 ilustram os experimentos realizados no período de 03 de março a 23 de setembro de 2009 (6 meses e 20 dias de operação). Após constatar que o bocal também acumulava incrustações, este foi novamente limpo no dia 03 de março e recolocado em operação assim permanecendo até o dia 23 de setembro, dia em que medições consecutivas foram realizadas com o bocal sujo e com o bocal limpo. Ou seja, após realizar medições com o bocal tomado por incrustações, este foi desmontado para sofrer um processo de limpeza e reinstalado para realizar novas medições.

Conforme evidenciado pelos dados da figura 14, para os níveis de flutuação presentes no escoamento, uma diferença de apenas 3.7% reflete um erro considerado pequeno para o período de incrustação (6 meses e 20 dias) a que foi submetido o bocal. Cabe aqui lembrar que todos os três ciclos de medição realizados para avaliar o efeito do sistema de perturbação do escoamento tiveram uma duração de cerca de três meses, o que sugere que, para os propósitos da pesquisa, o bocal não requer manutenção sistemática durante o ciclo de medição (erros inferiores a 3,7%).

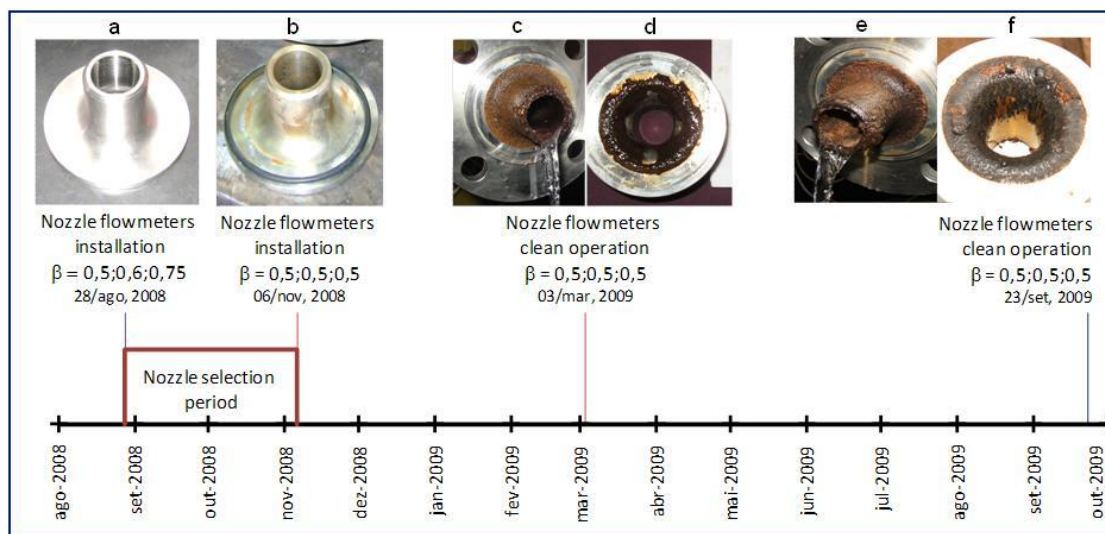
Figura 15. Imagens 15a e 15b: processo de seleção do  $\beta$  mais indicado para o bocal (selecionado  $\beta=0,5$ , experimentos realizados entre setembro a novembro de 2008). Imagens 15c e 15d: medições realizadas com o bocal incrustado (março 03, 2009); Imagens 15e e 15f: replica das medições realizadas após formação da incrustação (setembro 23, 2009).

A figura 15 ilustra o estado do bocal em condições adversas de trabalho. Condições essas que variam de uma condição em que o bocal encontra-se absolutamente limpo à condição extrema com o bocal completamente impregnado por incrustações. Da observação visual do estado do bocal percebe-se que formação de incrustação se dá de forma mais intensa na parte anterior (de maior diâmetro) do bocal assim acelerando o fluido nessa região. Em outras palavras, essa incrustação na base do bocal induz a um valor de queda de pressão superior ao valor que se obteria se o bocal estivesse limpo. Os dados da figura 14 (que refletem as medições realizadas) de fato confirmam este fato. Com o bocal sujo o valor lido da vazão mássica foi de  $\dot{m}=2,98$  kg/s; mantido o bocal sujo e realizada a limpeza apenas nos orifícios das tomadas de pressão, o valor da vazão mássica medida man-

teve-se praticamente inalterada (3,00 kg/s). Entretanto, após a limpeza do bocal (e também dos orifícios das tomadas de pressão), o valor da vazão calculada a partir da pressão diferencial imposta pelo bocal foi reduzida para 2,89 kg/s. Ou seja, uma incrustação acumulada por seis meses e 20 dias apenas introduziu uma diferença de leitura de 3,8% em relação ao valor indicado pelo bocal limpo.
