**XX Seminário Nacional de Distribuição de Energia Elétrica
SENDI 2012 - 22 a 26 de outubro
Rio de Janeiro - RJ - Brasil**

Contenção de Perdas em sistemas de distribuição de água

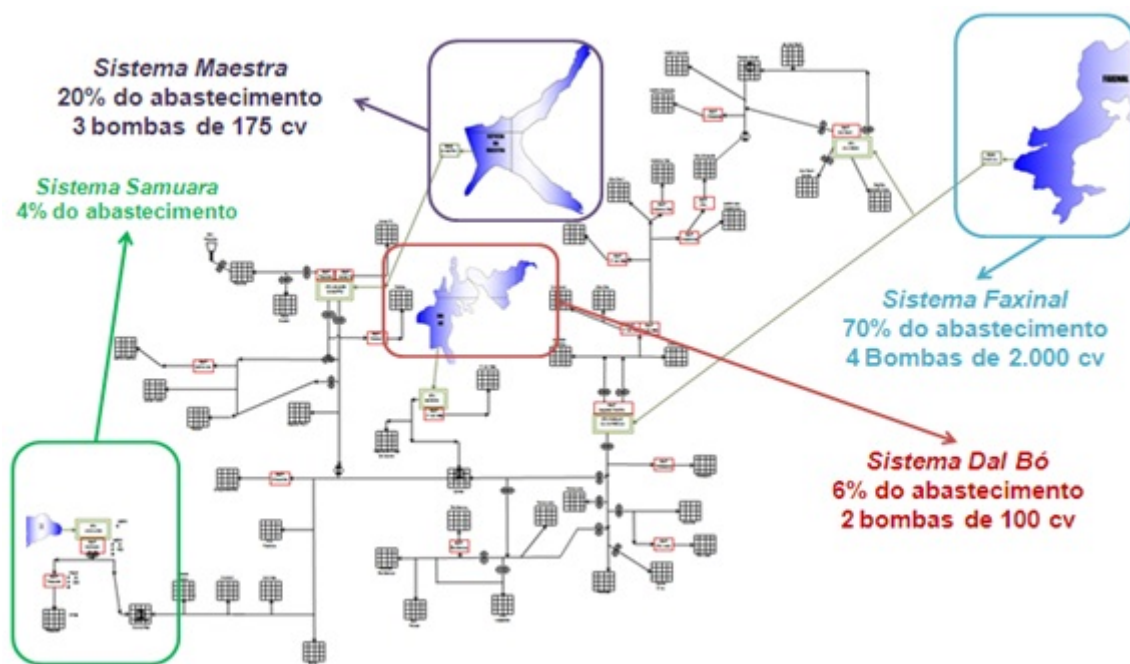
Figura 1 - Macro fluxo do sistema de distribuição de água.

O Serviço Autônomo Municipal de Água e Esgoto (SAMAE) é uma autarquia da Prefeitura Municipal de Caxias do Sul/RS que presta serviços à comunidade nas áreas de abastecimento e saneamento. Hoje, o SAMAE disponibiliza abastecimento para 100% da população urbana e 99,5% da população total do município, com mais de 440 mil habitantes. Ao todo, são mais 42 milhões de metros cúbicos de água tratada por ano, fornecidos pelos quatro sistemas de abastecimento existentes: Faxinal, Maestra, Samuara e Dal Bó, sendo o Sistema Faxinal o responsável por 70% do abastecimento total da região, conforme a Figura 1:

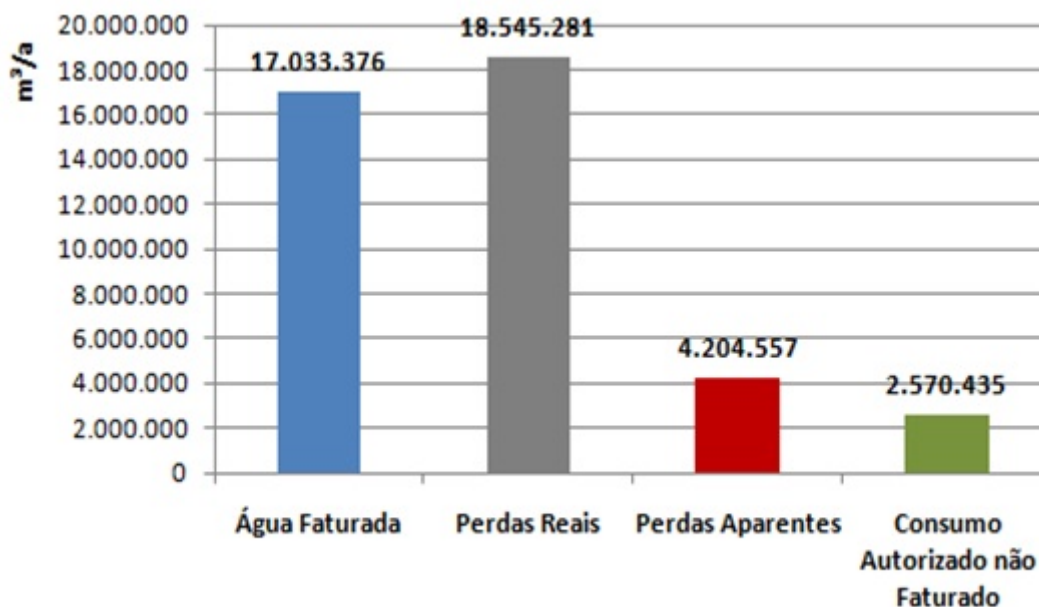
Figura 2 - Balanço hídrico do SAMAE 2009.

Segundo a última pesquisa divulgada pela Revista Saneamento Ambiental, referente ao ano base de 2009, apontou Caxias do Sul como uma das líderes em perdas de água entre os municípios brasileiros, com 61,3% de desperdício de água captada, e que, supostamente, não é aproveitada. Enquanto que São Paulo/SP apresentou 32% em Florianópolis/SC apresentou 17% de perdas e Curitiba/PR, 21%. A Figura 2 nos mostra a quantidade água faturada e a quantidade de perdas em metros cúbicos anuais:

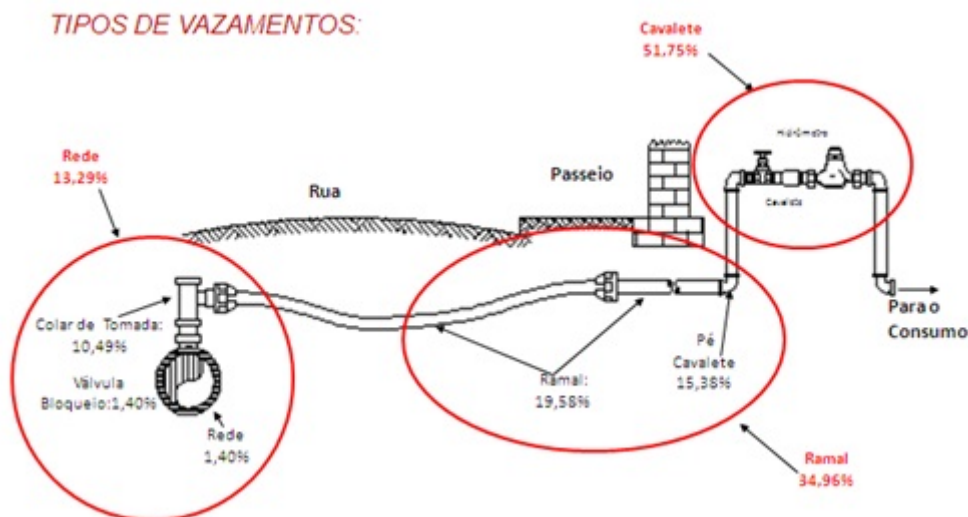
Figura 3 - Cavalete Típico de distribuição de água.

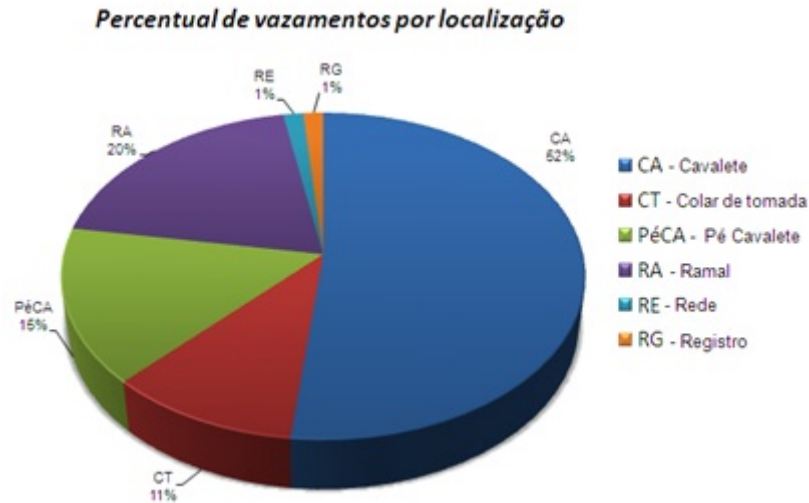
Figura 4 - Percentual de vazamentos.

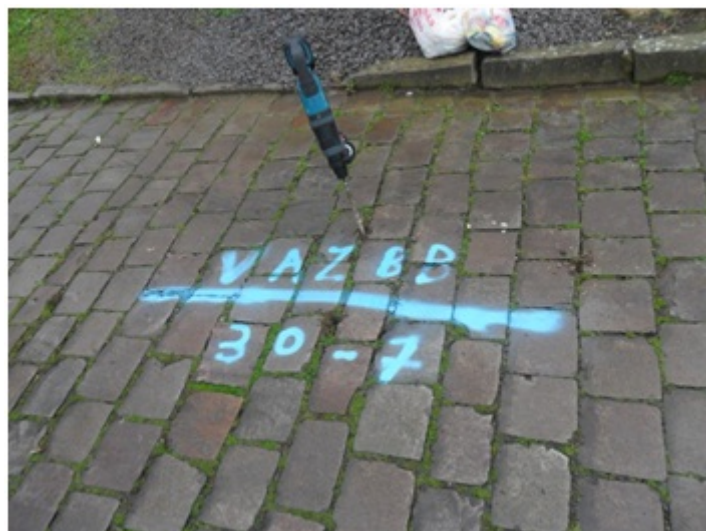
Figura 5 - Pesquisa de vazamentos.

Na Figura 5, é mostrado como foram realizadas as perfurações no solo. Eram feitos pequenos buracos com o auxílio de uma furadeira adequada, para que pudessem ser introduzidos os geofones e escutas dentro do solo. Ao ser confirmada a existência de um vazamento no local, era feita uma sinalização para que a equipe

responsável pudesse fazer o conserto.

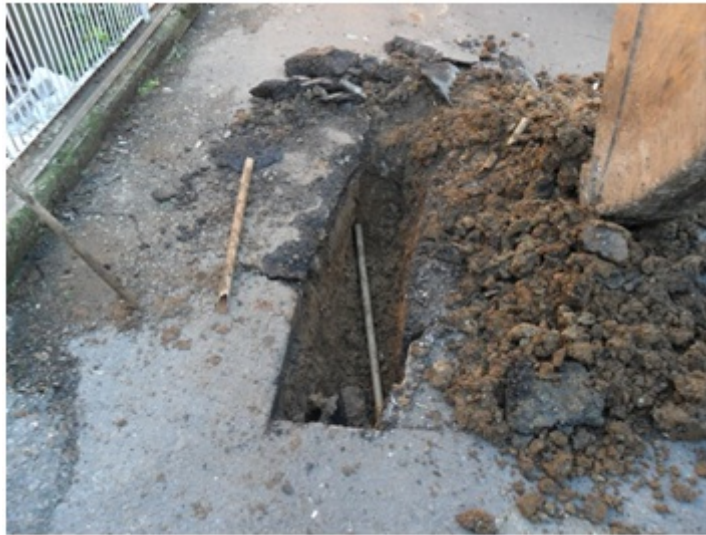
Figura 6 - Conserto de vazamentos.

Na Figura 6 podemos observar como eram realizados os consertos dos vazamentos. Tendo sinalizado o local exato do vazamento, a equipe da RGE fazia a escavação para ter acesso à tubulação danificada. No caso da imagem, foi um vazamento no ramal de ligação com o consumidor.

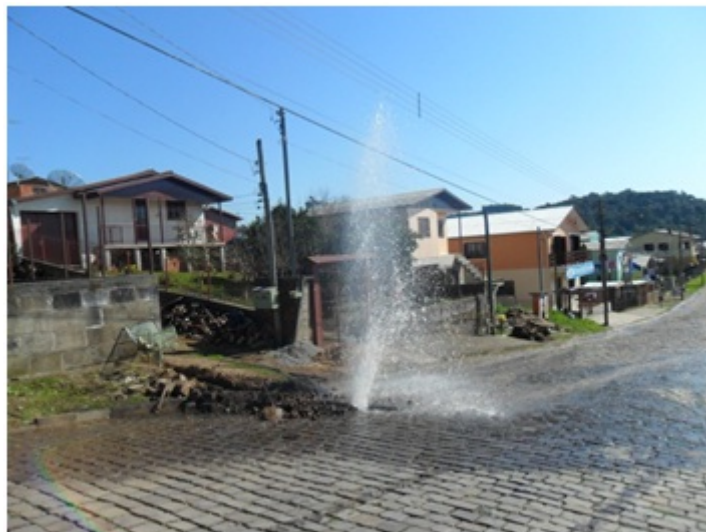
Figura 7 - Vazamento.

A Figura 7 mostra um vazamento de grande porte na rede, rompida acidentalmente por uma obra na rede de esgoto.

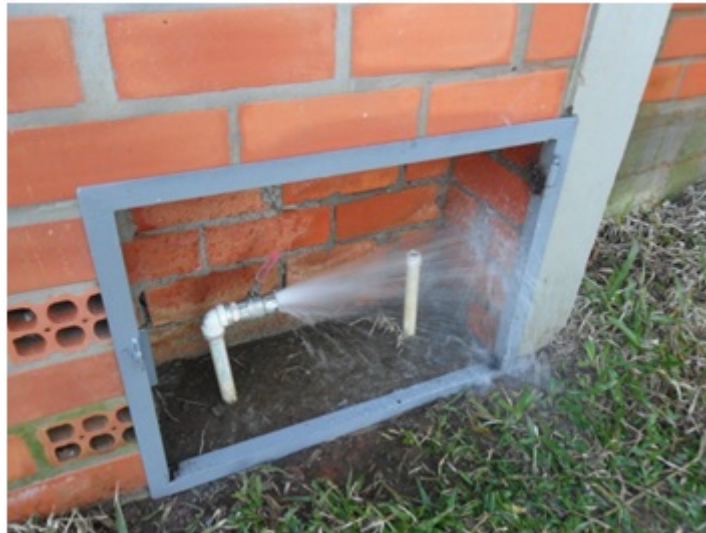
Figura 8 - Ligação sem hidrômetro.

A Figura 8 mostra uma das possíveis causas do grande percentual de perdas na região, uma ligação sem hidrômetro, considerada fraude, e que faz parte das chamadas perdas aparentes.

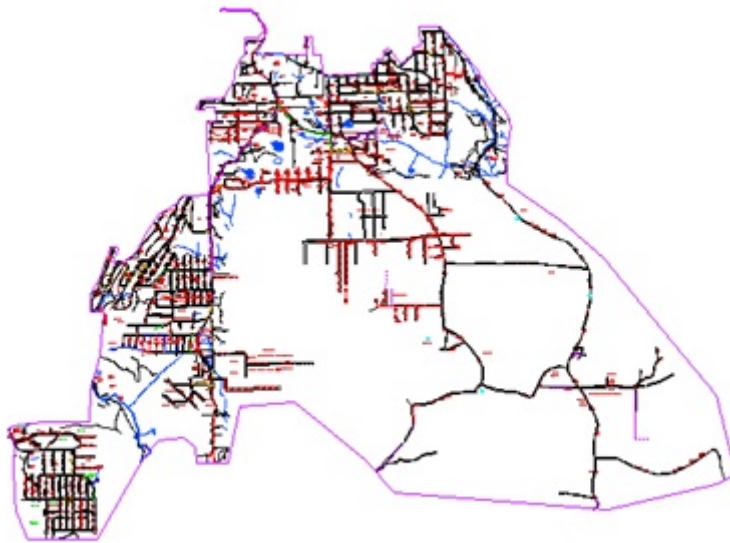
Figura 9 - Região da Conde D'eu.

A região em destaque, possui 70 km de redes principais de distribuição e corresponde a 20% da área geofonizada. Foram instalados macro-medidores para monitorar a quantidade de água disponibilizada antes e depois das ações de contenção, para que se fosse possível comparar os resultados desta etapa. Com o conserto dos vazamentos, é esperado que o volume de água disponibilizado diminuísse, reduzindo o percentual de perdas. Este comportamento foi observado durante todos os dias da semana no trecho do

Com o descrito pudemos verificar que perda da água desde a produção, quando retirada das fontes, até o consumo é calculada pela diferença entre a macro-medição (água produzida) e a micro-medição (água consumida). A região escolhida para quantificar o resultado da ação de contenção de perdas foi a do Conde D'eu, mostrada na Figura 9:
