XX Seminário Nacional de Distribuição de Energia Elétrica
SENDI 2012 - 22 a 26 de outubro
Rio de Janeiro - RJ - Brasil

Curicacas – Uma proteção caseira de baixo custo e praticidade na instalação

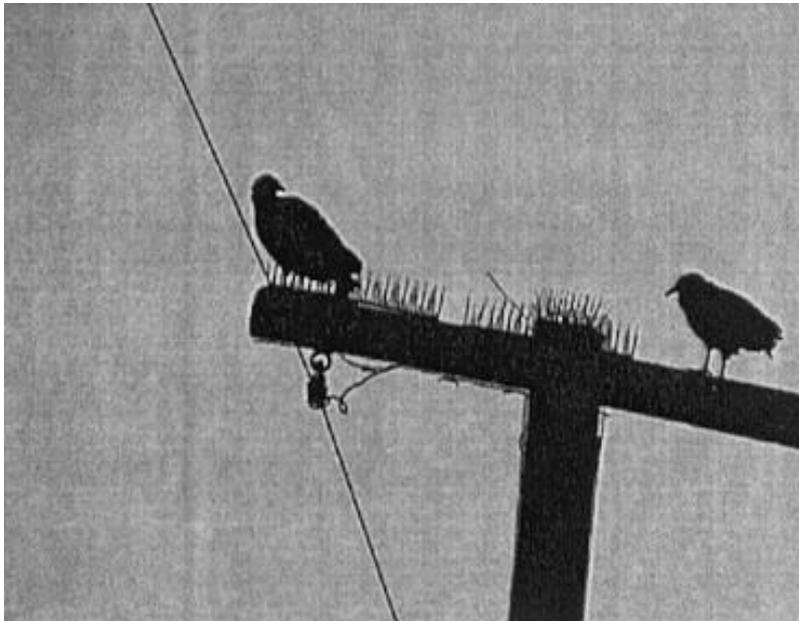
(Figura 2 – Fotos de uma rede de 13,8 kV, próximo a Linha de Transmissão)

No início os piques foram sanados, mas após algumas semanas os piques retornaram e para a surpresa de todos, os animais não somente estavam pousando nas estruturas como também estavam utilizando os espetos como suportes para a realização de ninhos.

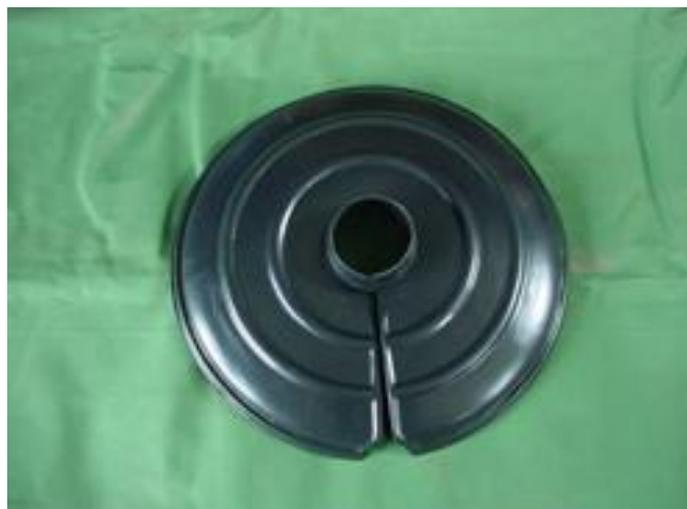
(Figura 3 – Fotos de uma tampa de um balde plástico)

Através do canal “TOP ELEKTRON”, onde os colaboradores da Elektro podem escrever suas ideias e sugestões, um de nossos colaboradores lançou a ideia de instalarmos um dispositivo semelhante as tampas de baldes plásticos.

Desta maneira, foi confeccionado algumas “tampas” de baldes plásticos, confeccionados em fibras de vidro e antes de instalar nas estruturas de linhas de transmissão, a Elektro optou por testar estes equipamentos em laboratório e o foi escolhido o laboratório da USP-SP, onde foram simuladas todas as situações que poderíamos encontrar em campo, sol e chuva e ainda testes elétricos.

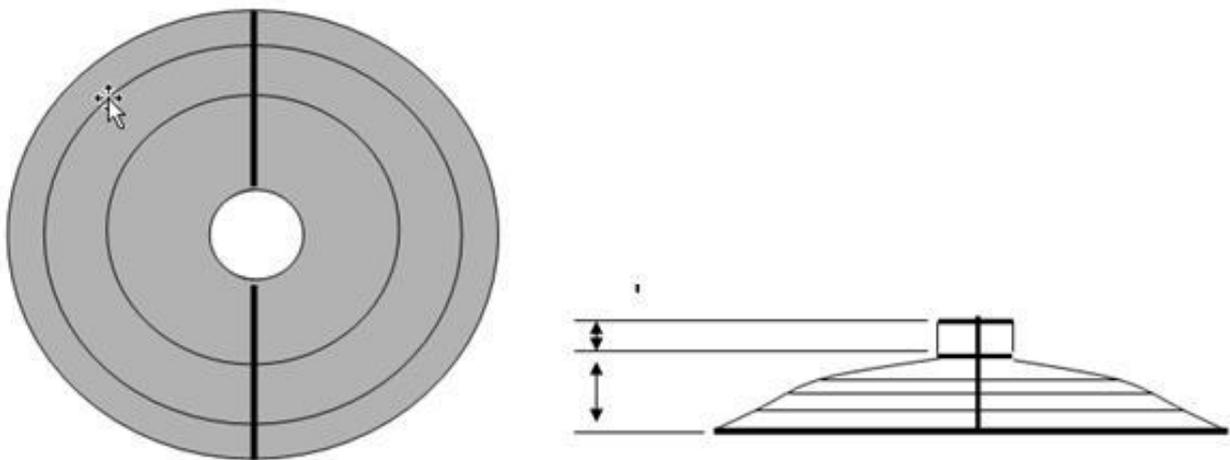
(Figura 4 – Desenho do protetor de isoladores)

Com esse desafio a Elektro desenvolveu um protetor de isoladores com uma fixação segura, com uma vida útil de no mínimo 8 anos.

Este equipamento é de custo baixo, de aproximadamente R\$ 98,00 a unidade.

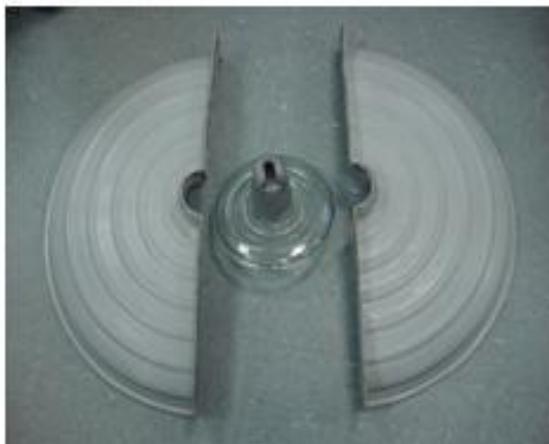
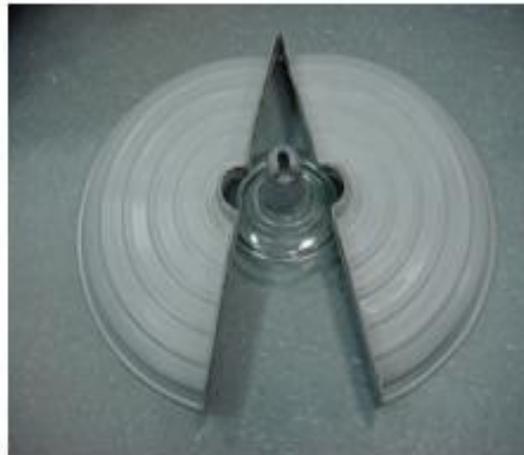
(Figura 5 – Fotos do protetor de isoladores)

O protetor de isoladores é de fácil instalação e pode ser instalado através de 2 colaboradores com um tempo médio de 40 minutos por estrutura.

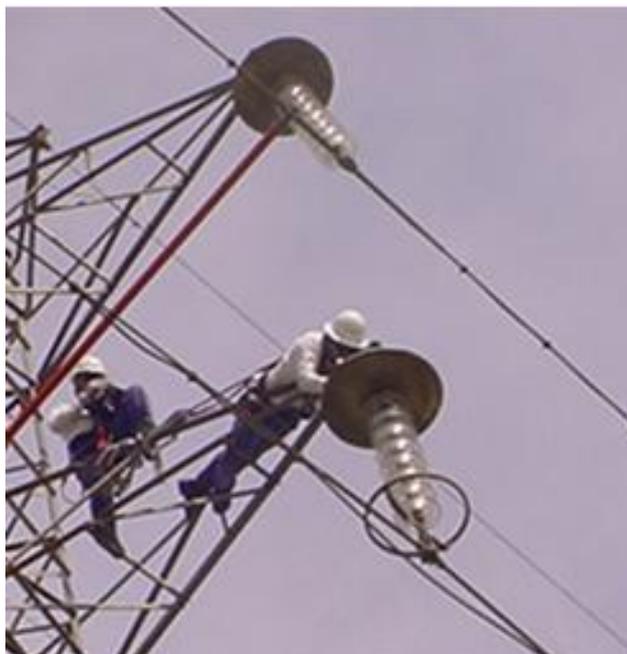
(Figura 6 – Fotos de uma instalação dos protetores de isoladores)

Uma vantagem destes equipamentos além de possuir um custo baixo e eliminar os problemas com os animais é a possibilidade de instalar os mesmos com a Linha de Transmissão energizada.

Na Elektro já foram instaladas 300 protetores de isoladores e em todas as linhas de transmissão instaladas foram sanados os problemas com aves.
