XX Seminário Nacional de Distribuição de Energia Elétrica
SENDI 2012 - 22 a 26 de outubro
Rio de Janeiro - RJ - Brasil

Desempenho de isoladores e espaçadores de redes aéreas compactas frente à contaminação proveniente de regiões industrial e rural.

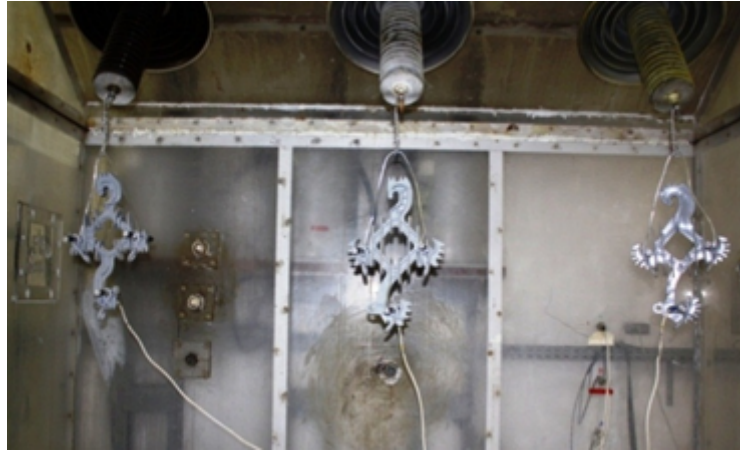
Para avaliação do efeito da contaminação superficial no comportamento da corrente de fuga de espaçadores foi efetuada a montagem mostrada na Figura 1. Os espaçadores foram recobertos com farelo de soja, óxido

de ferro e cal hidratada instalados numa câmara de acrílico com volume de 10 m³. Foi aplicada uma tensão fase-terra igual a 13,8 kV nos berços de cima, sendo o aterramento efetuado pelo berço inferior, através do qual foi realizada a medição da corrente de fuga. As conexões elétricas foram feitas por meio de pedaços de cabos nus de alumínio, com 20 cm de comprimento, fixados aos berços por anéis de amarração elastoméricos. Os valores de corrente de fuga foram medidos por intermédio da leitura de tensão através de um resistor de 100 Ω , utilizando-se um sistema de aquisição de dados Agilent. Foi feita nebulização de solução de cloreto de sódio de condutividade 970 $\mu\text{S}/\text{cm}$, à vazão de 0,26 litros/h, durante cerca de 46 h ininterruptamente.

Figura 1. Espaçadores montados na câmara para medição de corrente de fuga.

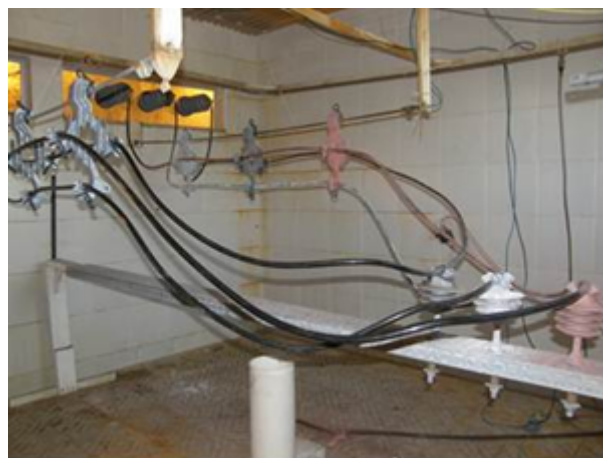
O ensaio de compatibilidade dielétrica foi realizado em espaçadores confeccionados em polietileno. Foram testados seis espaçadores (sendo três contaminados e três não contaminados) e três isoladores tipo pino. Os contaminantes utilizados foram farelo de soja, óxido de ferro e cal hidratada. Os parâmetros de teste utilizados foram: tensão aplicada de 16 kV (fase-terra), temperatura da superfície do cabo de 60 °C e aspersão contínua de névoa salina (condutividade de 750 $\mu\text{S}/\text{cm}$). O teste durou 26 dias, tendo sido interrompido devido ao derretimento do espaçador contaminado com farelo de soja. No ponto de derretimento do espaçador a cobertura do cabo apresentou derretimento parcial. A Figura 2 apresenta a disposição dos espaçadores e isoladores tipo pino com diferentes contaminantes no arranjo experimental.

Figura 2. Arranjo experimental montado (à esquerda: materiais sem contaminação; à direita: materiais com contaminação).

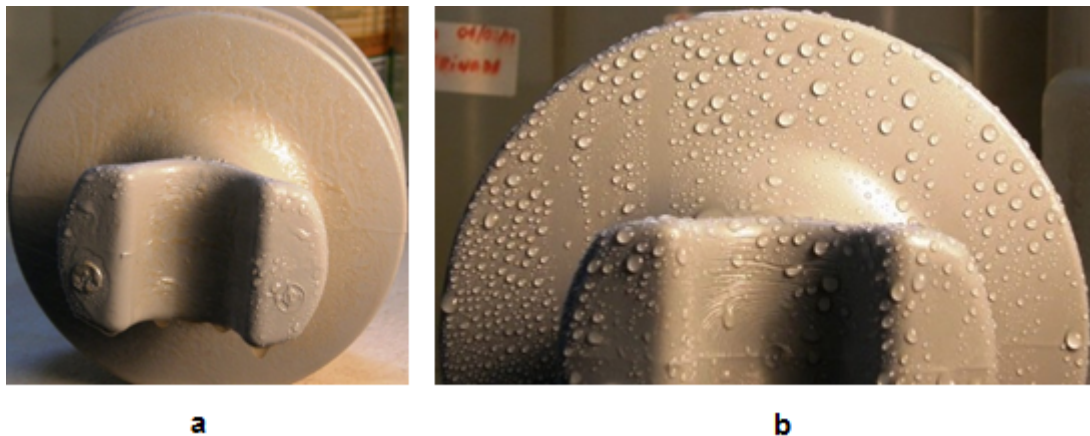
Na Figura 3a é mostrada foto do isolador tipo pino contaminado com farelo de soja após nebulização com água deionizada. Observa-se que a camada de contaminação tornou a superfície completamente hidrofílica. De acordo com a norma IEC 62073 [1] esta superfície é classificada como HC7. Para efeito de comparação, uma superfície limpa do mesmo isolador é mostrada na Figura 3b, a qual é completamente hidrofóbica, sendo classificada como HC1. Os resultados aqui obtidos mostram que o farelo de soja é uma potencial fonte de contaminação, que produz a supressão total da hidrofobicidade do polietileno.

Figura 3. Isolador tipo pino contaminado com farelo de soja: (a) após nebulização com água deionizada, (b) após limpeza do contaminante.

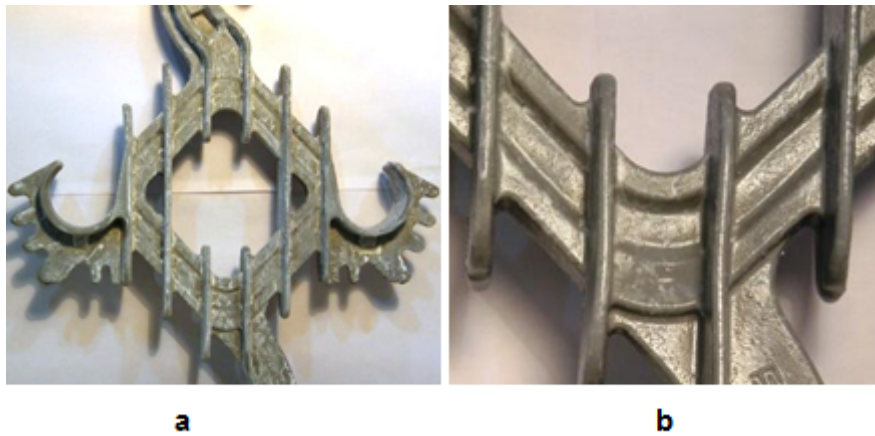
Na Figura 8 são mostradas as fotos do espaçador coberto com a suspensão de cal hidratada. A adesão da cal ao polietileno foi razoável, mas não tão boa quanto à adesão do óxido de ferro. A hidrofobicidade foi completamente suprimida, sendo que a nebulização com água deionizada produziu umectação total da superfície (Figura 9b).

Figura 8. Suspensão de cal hidratada aplicada em espaçador de polietileno: (a) superfície seca; (b) superfície borrifada com água deionizada.
