**XX Seminário Nacional de Distribuição de Energia Elétrica
SENDI 2012 - 22 a 26 de outubro
Rio de Janeiro - RJ - Brasil**

Deteccão de Irregularidades em Instalações de Média Tensão

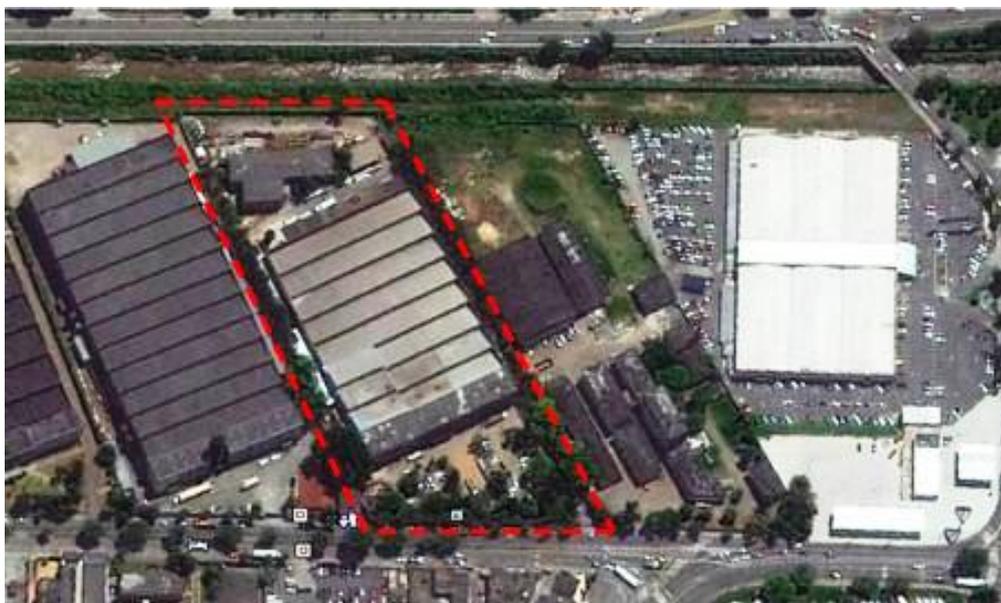
Esta irregularidade foi detectada no sistema de medição de uma grande indústria metalúrgica, o local possui uma área equivalente a 25.000m², mais de 400 funcionários próprios e utiliza uma demanda de 3 MW. O valor calculado referente à energia retroativa foi de R\$ 5 milhões. Após regularização, o valor faturado em energia adicionada é de R\$ 300 mil por mês.

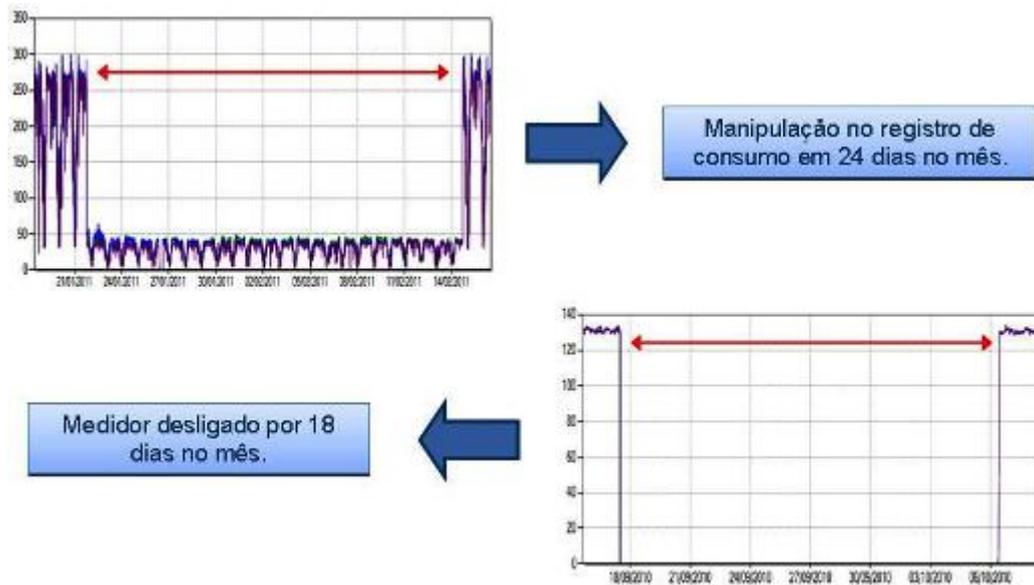
A utilização de dois recursos foi essencial para o sucesso deste trabalho. O primeiro deles é o SGE (Sistema de Gerenciamento de Energia) que, entre outras funcionalidades, possui um banco de dados que armazena os

arquivos de leituras colhidos mensalmente pelo leiturista ou via telemetria. Estes arquivos nos permitem analisar o histórico de consumo da instalação em forma de gráfico ou listagem, podendo também exibir da mesma maneira os dados de tensão e corrente. Outro fator importante foi o desenvolvimento da Página Fiscal que pode ser comparada a uma "fotografia" do sistema de medição, ou seja, no momento da leitura é gerada uma página com todos os valores instantâneos da medição (tensões, correntes, potências, fator de potência, defasagens, etc). A utilização do SGE juntamente com as planilhas de Página Fiscal possibilitou a detecção de diversas irregularidades antes mesmo da equipe ir a campo, fato que nos permitiu um melhor preparo e estudo antecipado da situação a ser encontrada. Exemplos de irregularidades detectadas:

Após análise dos gráficos e seleção dos alvos a equipe se dirige até o local. Durante a inspeção aparentemente está tudo correto, o medidor registra corretamente e passa no teste de aferição (calibração), no passado este local seria considerado "em ordem". Porém, o gráfico de consumo mostrado anteriormente não diz a mesma coisa, a equipe tem em mãos fortes indícios de que algo está errado. Situações como esta tiveram a sua causa comprovada: dispositivo de rádio-frequência (controle remoto) instalado dentro do medidor eletrônico ou chave de aferição que possibilitam a manipulação do registro de energia à distância, conforme imagem abaixo:

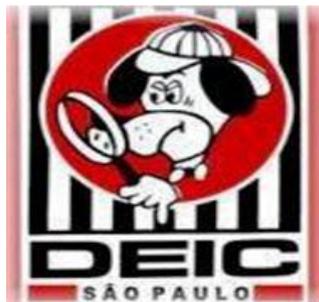
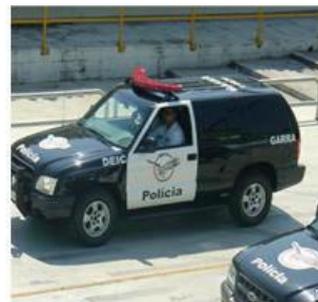
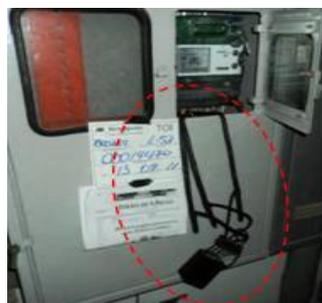
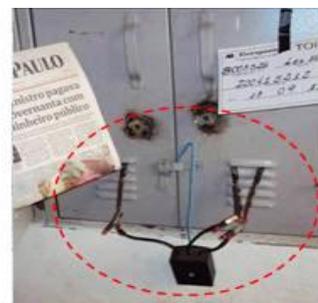
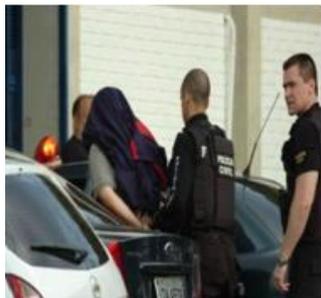
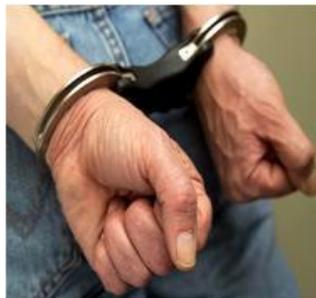
Entre outras irregularidades, dispositivos de fácil remoção instalados no sistema de medição foram encontrados devido ao efeito surpresa e a ação rápida dos agentes que exigem acesso imediato ao centro de medição, não dando tempo para que estes dispositivos sejam retirados pelo cliente.

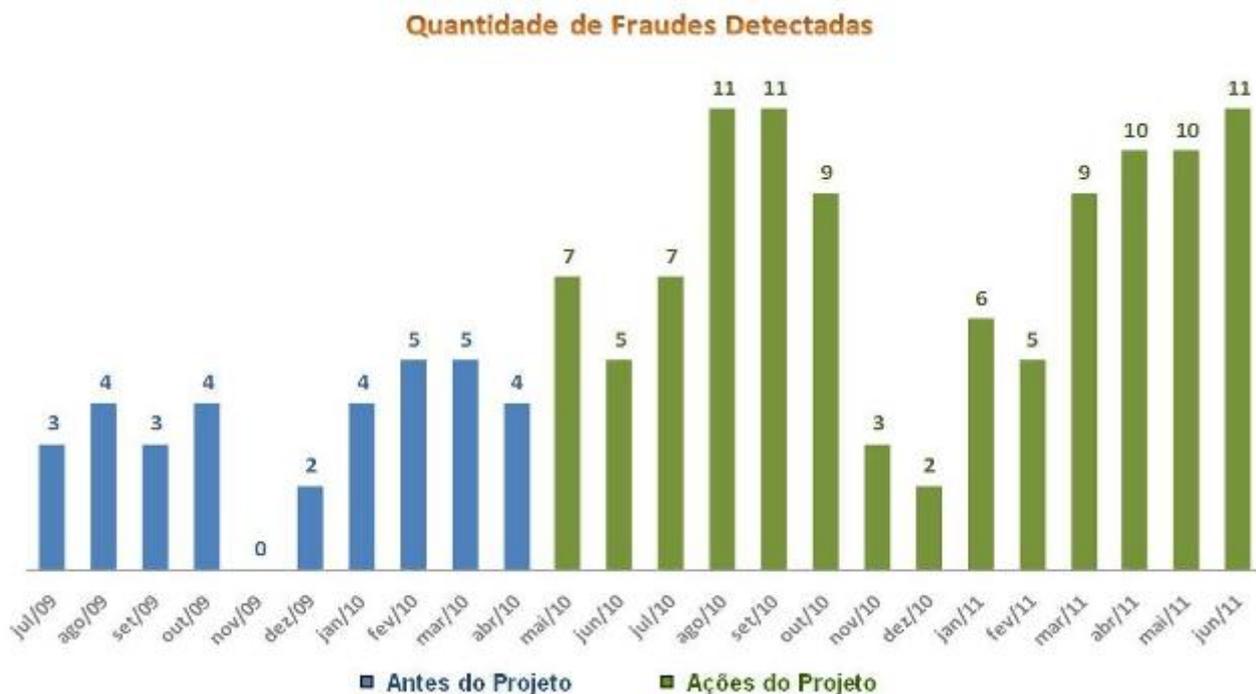
O gráfico abaixo demonstra a evolução na detecção de fraudes antes e depois do início do projeto:
