Diagnóstico do Estado dos Pára-raios em Operação no Sistema de Transmissão

Wilson R. Bacega, Arnaldo G. Kanashiro, Hédio Tatizawa, Milton Zanotti Junior e Paulo F. Obase

Resumo – Este trabalho tem por objetivo apresentar as investigações realizadas tendo em vista o diagnóstico dos pára-raios de carboneto de silício (SiC) e de óxido de zinco (ZnO) do sistema de transmissão da concessionária. Os pára-raios de SiC têm sido gradativamente substituídos pelos de ZnO, entretanto, é necessário priorizar a retirada dos pára-raios mais degradados. Neste trabalho, os resultados mostram que a medição da corrente de fuga dos pára-raios de SiC, em termos de amplitude e distorção harmônica, apresenta importantes informações sobre o estado desses pára-raios. Com relação aos pára-raios de ZnO, a utilização de transformador de corrente de alta frequência, para a detecção do campo eletromagnético conduzido, tem permitido a identificação de descargas elétricas internas. São mostrados neste trabalho, os resultados dos ensaios de laboratório e as medições realizadas em subestações. Os resultados têm se mostrado promissores, devendo propiciar um melhor gerenciamento dos pára-raios na concessionária.

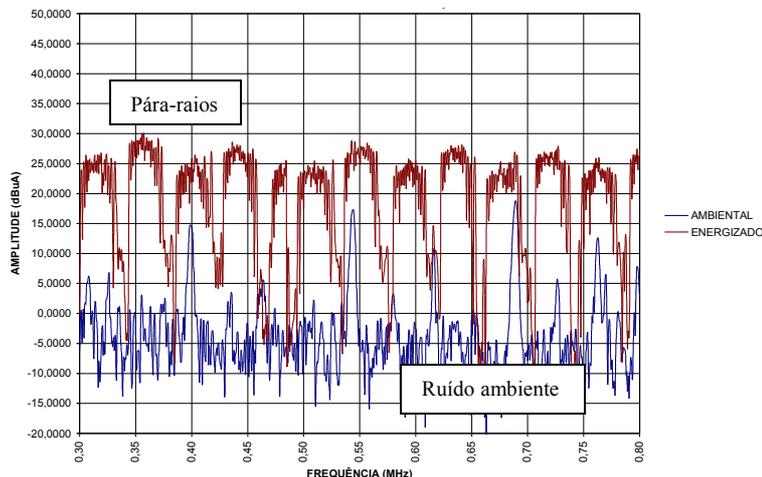
Figura 1. Espectro gerado pelo pára-raios e pelo ambiente (300 kHz – 800 kHz).

A medição foi realizada em várias faixas de frequências do analisador de espectro. A título de ilustração é mostrado na figuras 1 e 2 o resultado referente à amostra C5, para as faixas de frequência 300 kHz a 800 kHz e 1 MHz a 3 MHz, respectivamente. Nas figuras, podem ser visualizados, distintamente, o sinal proveniente das descargas elétricas na parte interna do pára-raios (maior amplitude) e o sinal proveniente do ambiente (menor amplitude).

A amostra C5 é aquela que apresentou RIV elevado, conforme mostrado na tabela III. As descargas internas provenientes do pára-raios emitem sinais que podem ser verificadas em uma faixa ampla do espectro (de centenas de kHz até dezenas de MHz), o que poderia viabilizar a utilização dessa técnica no campo, uma vez que a medição normalizada de RIV é realizada em frequência fixa (500 kHz ou 1 MHz), estando sujeito à ocorrência de interferências e ruídos.

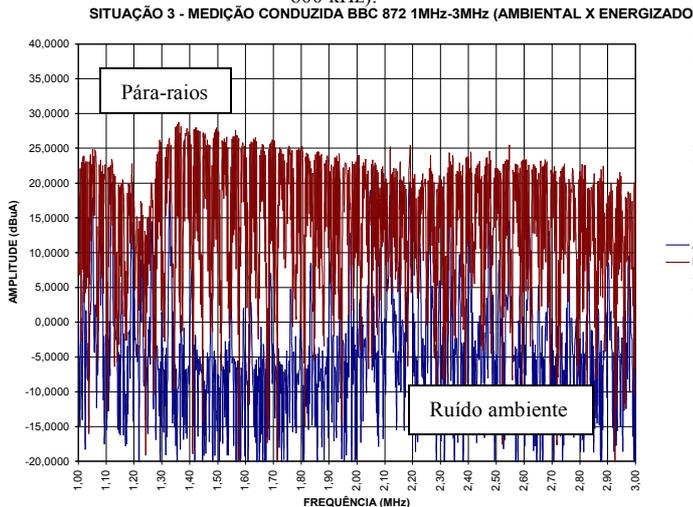
Figura 2. Espectro gerado pelo pára-raios e pelo ambiente (1 MHz – 3 MHz).

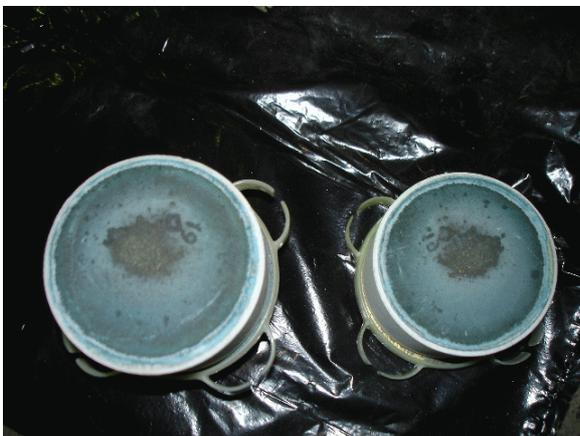
Figura 3. Blocos carbonizados.

Vários pára-raios foram desmontados, entretanto, serão mostradas somente algumas ilustrações. Durante a desmontagem de alguns pára-raios foi verificada a presença de gases e de bolor, presença de umidade nos módulos inferiores e alguns blocos carbonizados, conforme mostra a figura 3.

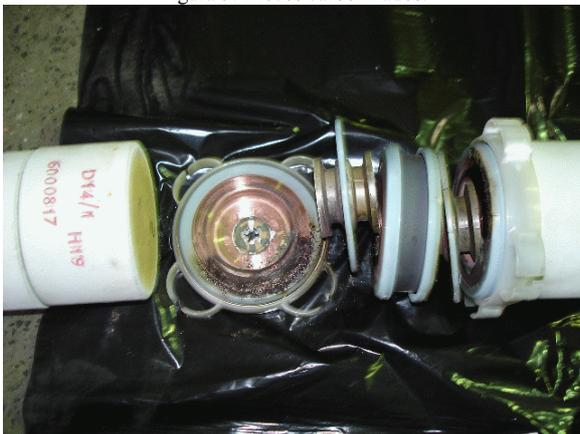
Figura 4. Sinais de ocorrência de descargas no centelhador.

Alguns pára-raios apresentaram centelhadores com sinais de descargas, conforme mostra a figura 4. Notou-se também na inspeção interna dos pára-raios que alguns resistores de equalização estavam danificados.

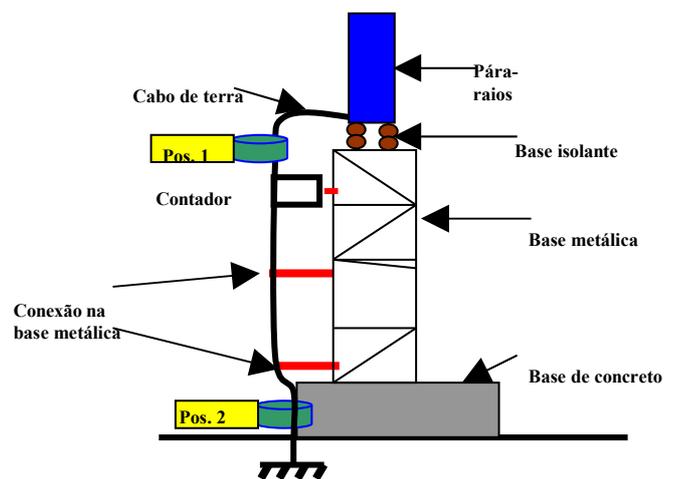
Figura 5. Esquema de medição dos pára-raios de SiC.

As medições realizadas na subestação de Paraibuna consideraram pára-raios de SiC, classe de tensão 88 kV. Essas medições tiveram por objetivo verificar a viabilidade de medição nos pára-raios instalados na subestação. A figura 5 mostra o esquema utilizado na medição.

Nas medições foi utilizado um aparelho disponível comercialmente, sendo composto de um clamp de corrente (TC) e do instrumento de medição, onde era possível efetuar as leituras da corrente de fuga total (valores de pico e eficaz) e da corrente de fuga na frequência de 180 Hz (valor eficaz). As medições foram realizadas com o TC colocado na posição 1. Quando o TC era colocado na posição 2, havia também o registro das correntes que circulavam nos “loops” formados entre o cabo de terra e as conexões da base metálica. Essas correntes são induzidas pela tensão do sistema e não são provenientes dos pára-raios.

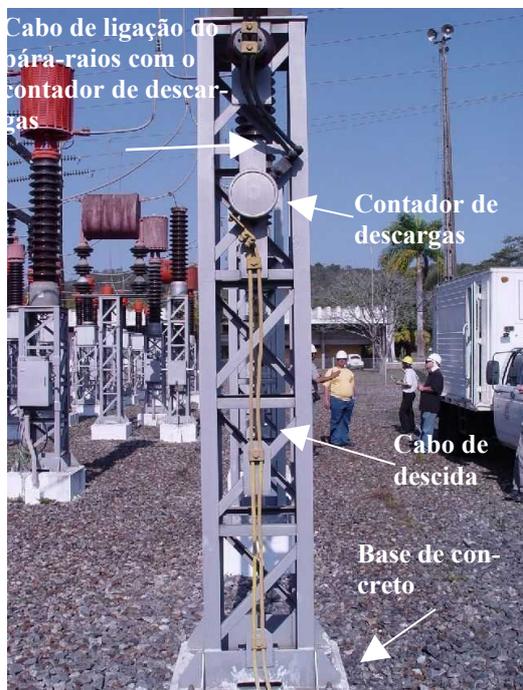
Figura 6. Detalhe da base do pára-raios de SiC.

A figura 6 mostra detalhes da base do pára-raios de SiC na subestação de Paraibuna e a figura 7 mostra as formas de onda da corrente de fuga total do pára-raios e da tensão do sistema.

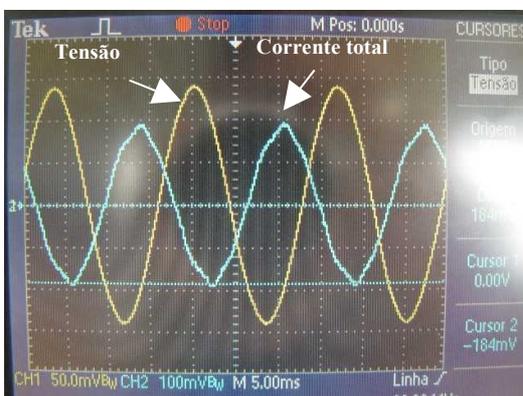
Figura 7. Formas de onda da corrente de fuga total do pára-raios de SiC e da tensão do sistema.

Com o registro das formas de onda da corrente de fuga do pára-raios e da tensão do sistema foi possível consolidar as medições realizadas com o instrumento de medição e com o TC.

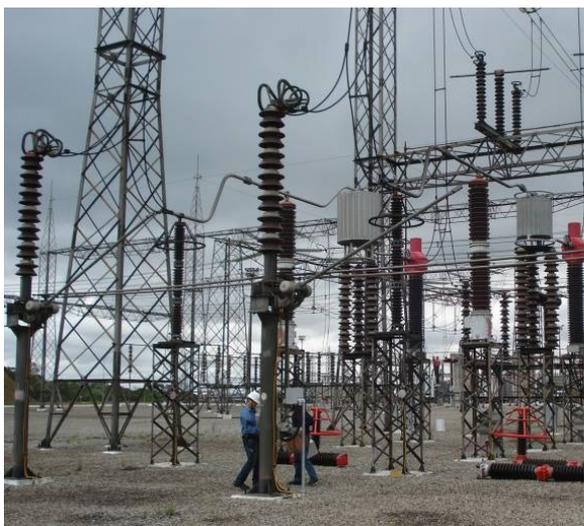
Figura 8. Vista, em segundo plano, dos três pára-raios de ZnO da LTA MO-NOD.

As figuras 8 e 9 mostram os pára-raios de ZnO do circuito Mogi-Nordeste, avaliados com a técnica, e a instalação do TC de alta frequência no cabo de aterramento do pára-raios, respectivamente.

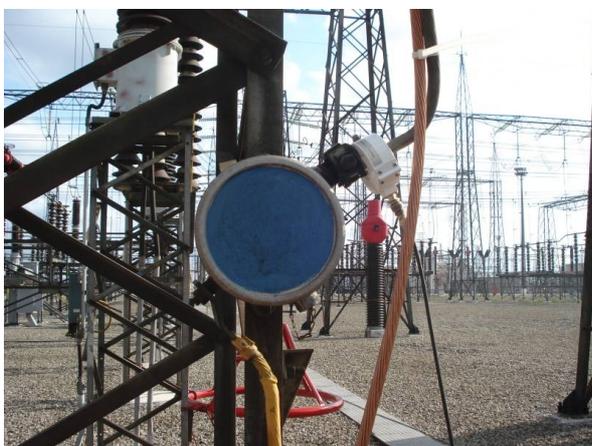
Figura 9. TC de alta frequência aplicado ao condutor de aterramento do pára-raios da fase AZ - LTA GUA-NOD.

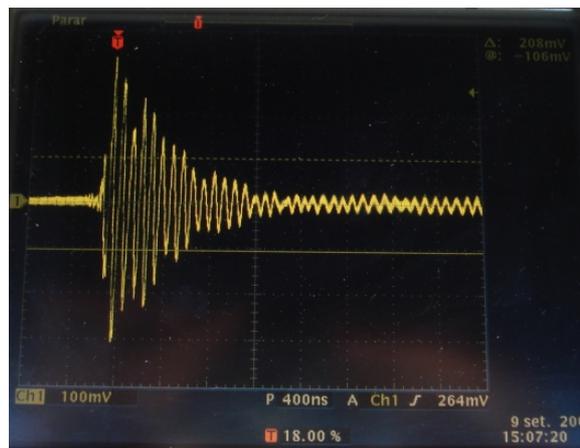
Figura 10. Corrente medida com TC de alta frequência aplicado ao condutor de aterramento do pára-raios da fase BR - LTA GUA-NOD (escalas 100mV/div e 400ns/div).

As figuras 10 a 12 mostram oscilogramas obtidos com o TC de alta frequência aplicado ao condutor de aterramento, apresentando características semelhantes àquelas produzidas por pulsos gerados por descargas parciais, tomando-se como referência os resultados do P&D 0068-033/2004 [7].

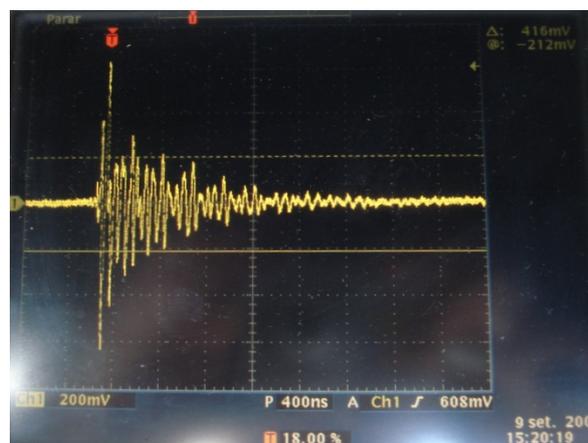
Figura 11. Corrente medida com TC de alta frequência aplicado ao condutor de aterramento do pára-raios da fase AZ - LTA GUA-NOD (escalas 200mV/div e 400ns/div).

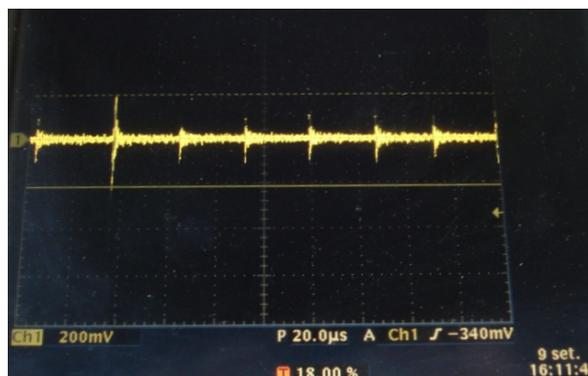
Figura 12. Corrente medida com TC de alta frequência aplicado ao condutor de aterramento do pára-raios da fase AZ - LTA GUA-NOD (escalas 200mV/div e 400ns/div).

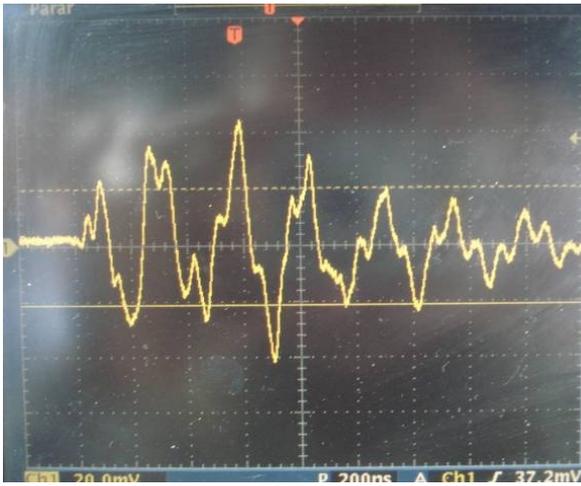
Figura 13. Corrente medida com TC de alta frequência aplicado ao condutor de aterramento do pára-raios da fase VM – TR3 da SE Nordeste (escalas 20mV/div e 200ns/div). Oscilograma não característico de descargas parciais.

Para efeito comparativo, as figuras 13 e 14 mostram exemplos de oscilogramas que não apresentaram semelhança com aqueles atribuídos a descargas parciais, considerando-se os aspectos visual e taxa de repetição, tendo sido verificada uma ocorrência esporádica, com intervalos da ordem de 10 segundos entre as ocorrências. Possivelmente, essas formas de onda foram originadas por algum outro tipo de fenômeno.

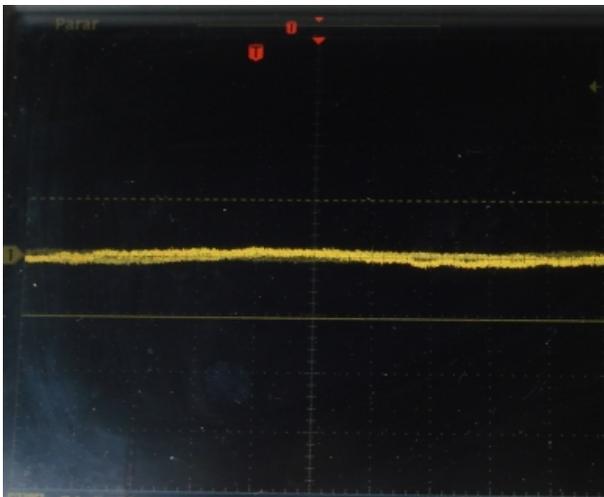
Figura 14. Medição com TC de alta frequência aplicado ao condutor de aterramento do pára-raios da fase AZ do TR3 – SE Nordeste (escalas 50mV/div e 200ns/div). Oscilograma não característico de descargas parciais.

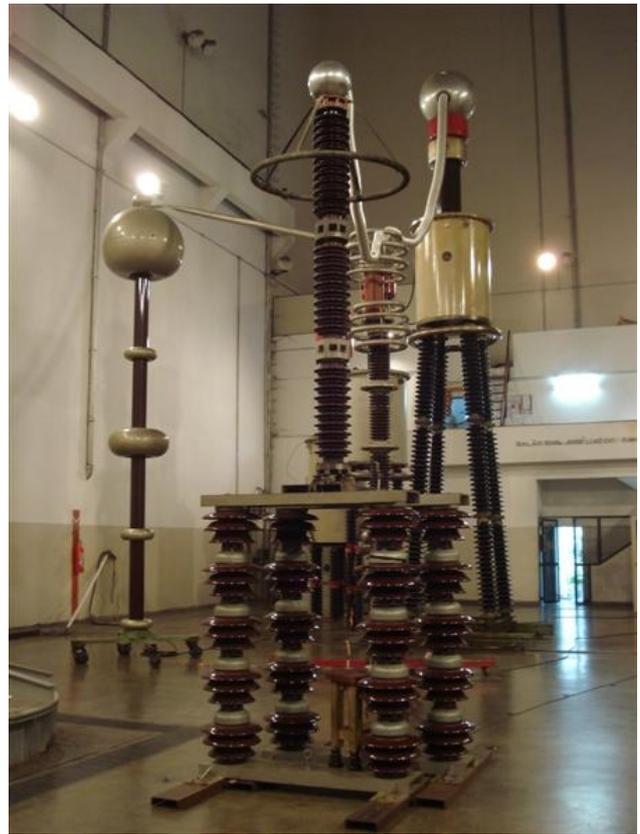
Figura 15. Montagem utilizada em laboratório para a medição de descargas parciais no pára-raios da fase AZ LTA GUA-NOD (em primeiro plano), utilizando-se o procedimento convencional de medição da carga aparente conforme a norma IEC 61270[9].

Após a retirada dos pára-raios suspeitos quanto a presença de descargas internas, foram realizadas medições em laboratório no pára-raios da fase AZ– LTA GUA-NOD. A figura 15 mostra a montagem laboratorial utilizada para a medição de descargas parciais, utilizando-se o método convencional de medição da carga aparente, conforme a norma IEC 60270 [9].

Nessa medição de descargas parciais (método convencional da norma IEC 60270), foi detectado um nível de descargas parciais na tensão de 200kV (tensão de serviço do pára-raios) de 100 pC.

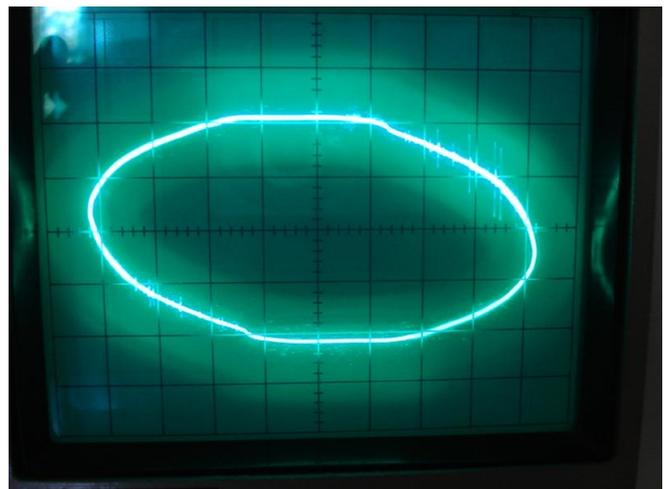
Figura 16. Medição de descargas parciais no pára-raios da fase AZ LTA GUA-NOD, utilizando-se o procedimento da norma IEC 60270. Tela do detector de descargas parciais Robinson Instruments apresentando nível de descargas parciais de 100pC.

De acordo com a norma IEC 60099-4 [10], o nível máximo de descargas parciais admissível é de 10 pC na tensão de ensaio de 241 kV. A figura 16 mostra a tela do detector de descargas parciais Robinson Instruments, utilizado nas medições.

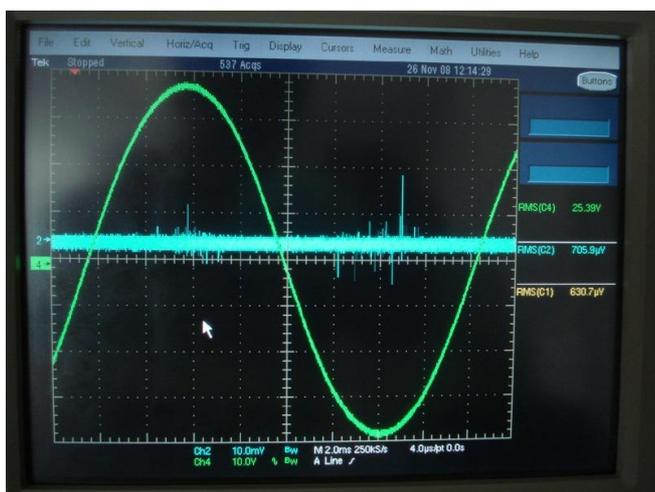
Figura 18 – Tela de osciloscópio apresentando os pulsos produzidos pelas descargas parciais medidos com o TC de alta frequência aplicado ao condutor de aterramento, juntamente com o sinal da tensão senoidal de 200kV aplicada ao pára-raios AZ LTA GUA-NOD (escala de tempo 2ms por divisão).

A figura 18 mostra oscilograma obtido com osciloscópio, onde podem ser observados os pulsos produzidos pelas descargas parciais medidos com o TC de alta frequência aplicado ao condutor de aterramento, juntamente com o sinal da tensão senoidal de 200kV aplicada ao pára-raios.

Portanto, através dos ensaios em laboratório foi possível verificar a presença de descargas internas no pára-raios, confirmando o resultado obtido nas medições realizadas em campo para esse pára-raios.
