**SNPTEE
SEMINÁRIO NACIONAL
DE PRODUÇÃO E
TRANSMISSÃO DE
ENERGIA ELÉTRICA**

EFEITOS DA UTILIZAÇÃO DE REVESTIMENTO ANTIINCRUSTANTE NO CONTROLE DO MEXILHÃO DOURADO NA CONFIABILIDADE DE EQUIPAMENTOS E REDUÇÃO DE CUSTOS DE MANUTENÇÃO

CESP- Companhia Energética de São Paulo

Renner Herrmann.S.A. – M&M

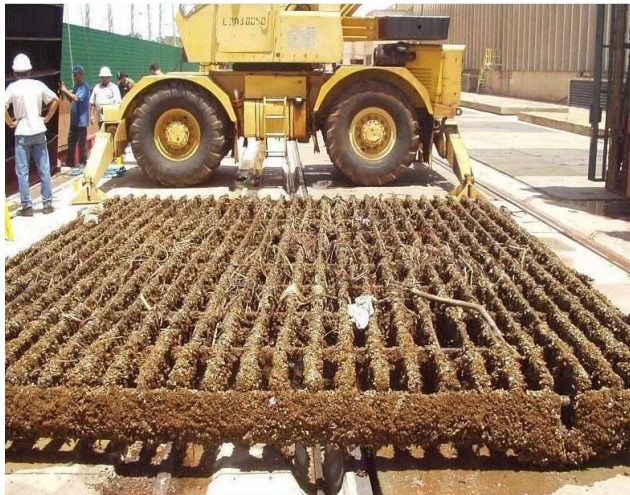
Figura 1 – Bioincrustação na grade de tomada d'água

A CESP vem se preparando para controlar o Mexilhão Dourado em suas usinas de modo a não prejudicar a geração de energia elétrica e monitorar os impactos ambientais, por meio de um Programa de Manejo e Controle do Mexilhão Dourado em seus reservatórios. Algumas ações foram implantadas e uma ação de relevante importância foi o desenvolvimento de revestimentos antiincrustantes em parceria com a empresa Renner Hermann S.A., com aplicação destas tintas em grades de tomada d'água da UHE Eng. Sérgio Motta (Porto Primavera). Estes testes tiveram duração de 02 anos com a conjugação de esforços entre a CESP e a Renner na avaliação de desempenho de um ou mais revestimentos que evite ou diminua a fixação do Mexilhão Dourado firmados através de um Acordo de Cooperação Técnica. A incrustação do Mexilhão Dourado na grade de tomada d'água da UHE Eng. Sérgio Motta (Porto Primavera) antes de utilizar os revestimentos antiincrustantes pode ser visualizada na Figura 1 abaixo.

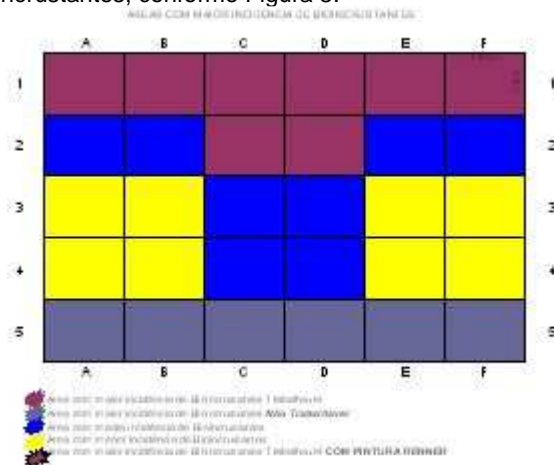
Figura 3 – Áreas com maior incidência de bioincrustantes

Foi feita uma análise preliminar das áreas com maior incidência de Mexilhões Dourados (bioincrustação) nas grades de tomada d'água, através de inspeções subaquáticas, e com isso determinou-se em quais áreas deveriam ser utilizados os antiincrustantes, conforme Figura 3.

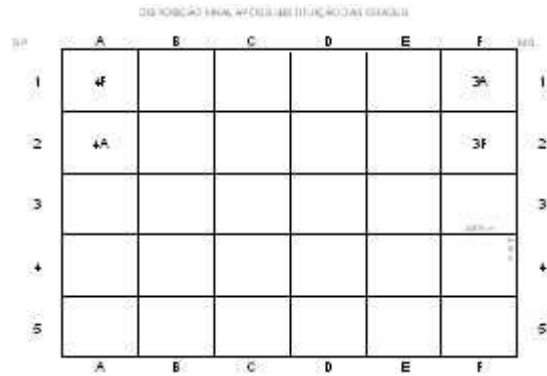
Figura 4 – Disposição final após substituição das grades

Definiu-se que seriam aplicados os revestimentos nas grades de tomada d'água da Unidade Geradora 02 da UHE Eng. Sérgio Motta (Porto Primavera) e estas estão dispostas em 06 fileiras com 05 grades em cada uma delas e as substituídas foram denominadas 3 A, 3 F, 4 A e 4 F de acordo com o esquema de pintura que receberam, podendo ser visualizadas na Figura 4.

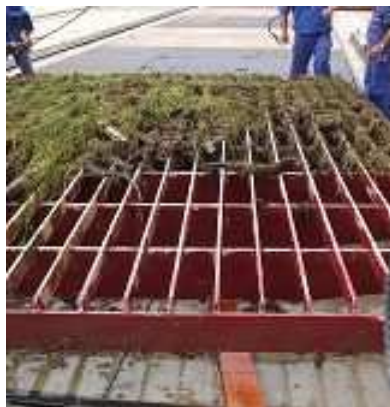
Figura 9 – Grade 4 F com o esquema de pintura E 4 (vermelho) sem bioincrustação

- Não houve incrustação de Mexilhão Dourado, algas e biofouling;
- A tinta possui boa aderência;
- No esquema E4 (tinta Revran GM 878) o desempenho foi prejudicado por aumento da velocidade d'água no local trazendo como consequência pelo maior desgaste da camada de tinta antiincrustante;
- Na avaliação do desempenho do anticorrosivo, não foi constatada corrosão nas grades com esquema de pintura E1, E2, E3, E4, E5 e E6;
- O período de ocorrência de manutenção em equipamentos foi estendido devido a utilização dos revestimentos e como consequência os custos foram reduzidos e a mão-de-obra empregada também.

Podemos verificar através das Figuras 9, 10, 11 e 12 abaixo a eficiência e eficácia dos revestimentos nos painéis 4 F, 4 A, 3 A e 3 F.

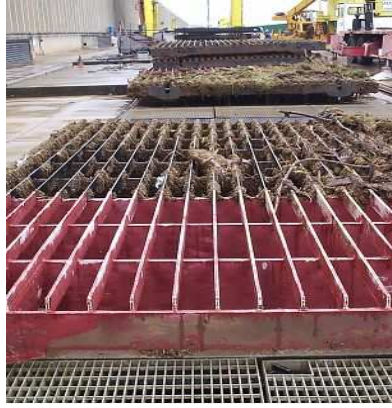
Figura 10 – Grade 4 A com o esquema de pintura E4 (vermelho) sem bioincrustação

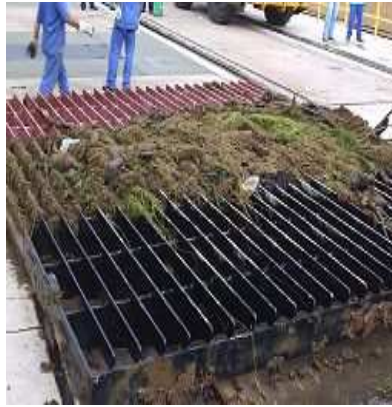
Figura 11 – Grade 3 A com os esquemas de pintura E 1 e E 3 (vermelho e preto) sem bioincrustação

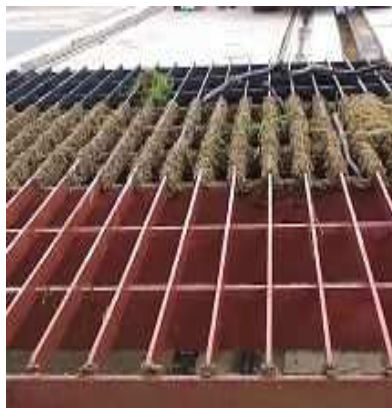
Figura 12 – Grade 3 F com os esquemas de pintura E 1 e E 3 (vermelho e preto) sem bioincrustação
