## XIX Seminário Nacional de Distribuição de Energia Elétrica

### Estudo de Caso das Falhas em Transformadores de Corrente de Neutro em Banco de Capacitores de 138kV

<b>José Romeu Dellacqua</b>	<b>Lino Henrique Pedroni Jr</b>	<b>Rodrigo Gasparini Croce</b>
<b>EDP-ECELSEA</b>	<b>EDP-ECELSEA</b>	<b>EDP-ECELSEA</b>
jromeu@edpbr.com.br	lino.pedroni@enbr.com.br	gasparini@edpbr.com.br

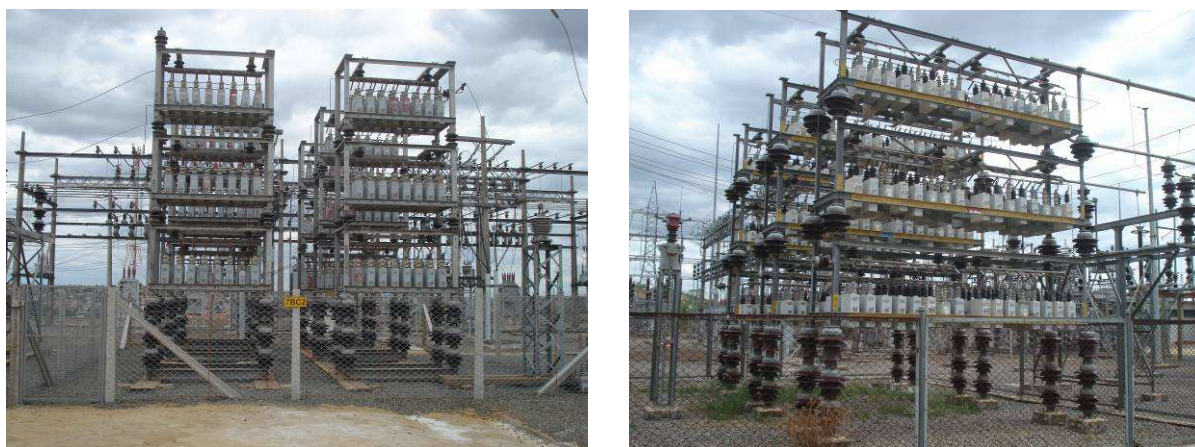
Bancos de capacitores em subestações tem como finalidade o suprimento de energia reativa ao sistema de potência e consequentemente o controle da tensão nos barramentos onde esses equipamentos estão instalados [1, 2]. A Foto 1 mostra bancos de capacitores de subestações.

Foto 1 – Bancos de capacitores 138kV em subestações.

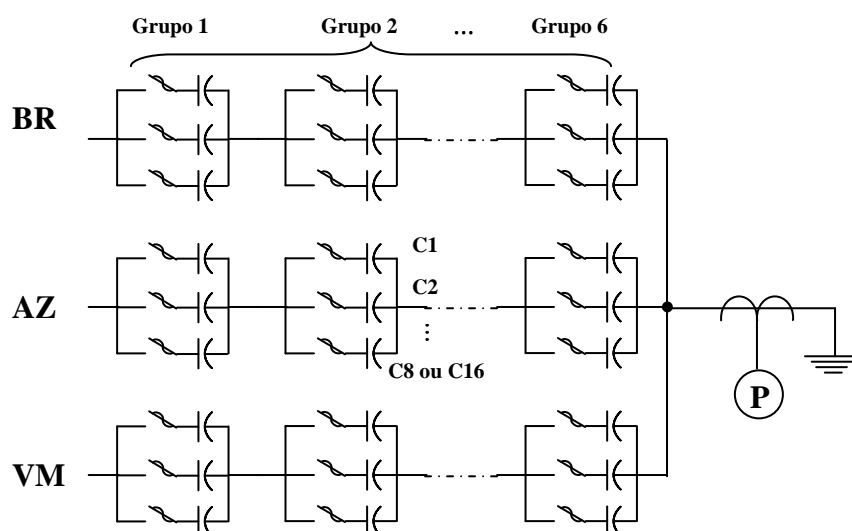
Os bancos de capacitores de 138kV instalados nas subestações da EDP-ESCELSA são configurados como ligação estrela (Y) com neutro aterrado (Figura 1), contendo 6 grupos por fase, e 8 ou 16 capacitores por grupo [3]. Desta forma, esse sistema oferece uma baixa impedância para terra às correntes harmônicas, reduzindo substancialmente os níveis de sobretensão em virtude dos harmônicos referidos [2].

Figura 1 – Diagrama de ligações em banco de capacitores Y com neutro aterrado.

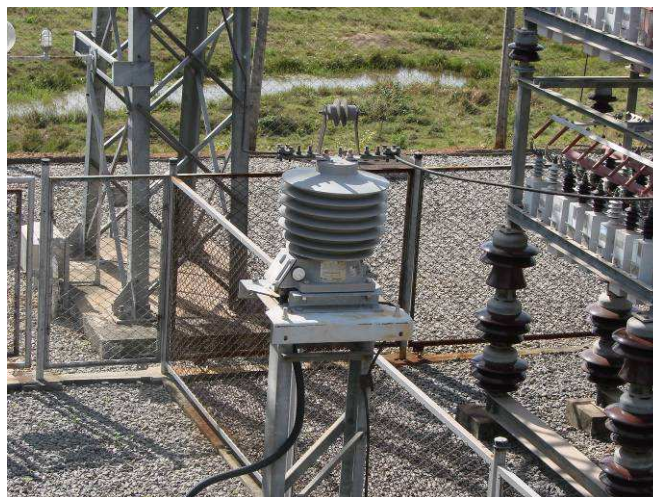
A Foto 3 mostra TC de 34,5kV com isolamento em EPOXI, instalado em banco de capacitores em subestações da EDP-ESCELSA.

Foto 3 – TC de 34,5kV com isolamento em EPOXI.

A partir das substituições de TCs 15kV, isolamento à óleo (Foto 2), por TCs classe de tensão de 34,5kV, em EPOXI (Foto 3), nos neutros de bancos de capacitores de 138kV, observou-se que em alguns locais ocorreram falhas nestes equipamentos, pouco tempo após sua instalação.

Em inspeções pela área de manutenção de subestações, verificou-se que os equipamentos avariados estavam com as espiras em curto circuito, pois não era possível medir a ralação de transformação (corrente de excitação muito alta). Os ensaios de isolamentos estavam bons.

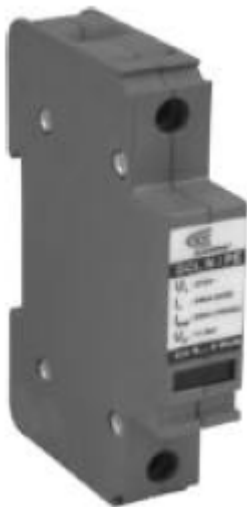
Por critérios de segurança, mesmo que as sobretensões estejam dentro da norma, em todos os secundários dos TCs de neutro de banco de capacitores são instalados dispositivos protetores contra surtos de tensão, mostrado na Figura 4, em paralelo com a carga, que tem o objetivo de evitar sobretensões nos enrolamentos secundários, carga e relés de tensão [6].

a) Dispositivo protetor contra surtos.

b) circuito equivalente do TC com protetor de surtos.

Figura 4 – Dispositivo de proteção contra surtos de tensão em secundários de TCs.

O dispositivo utilizado tem tensão nominal de 275V, corrente máxima de descarga de 150kA (8/20 $\mu$ s), nível de tensão residual menor que 1.300V e tempo de resposta menor que 100ns [6].

Esse protetor limita a tensão secundária conforme norma NBR 6856 [5].

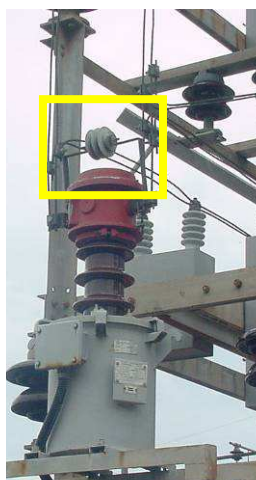
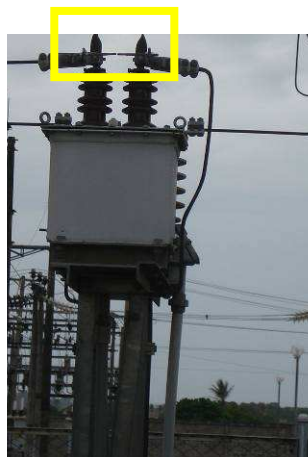
Como proteções de surtos para os enrolamentos primários utilizava-se anteriormente o centelhador primário, montado entre P1 e P2 (AT do TC de neutro), ajustado em 1,2mm, ou para-raios primários, de 3kV/10kA, conforme mostrado na Foto 4 [3].

a) Para-raios 3kV/10kA.

b) Centelhadores primários.

Foto 4 – Supressores de surto instalados no primário de TCs de neutro de banco de capacitores.

Porém, nos centelhadores primários existia o problema de carbonização de seus terminais ocasionado pelo aquecimento de dispersão de surtos, provocando aumento dos *gaps* (distância entre os terminais dos centelhadores), sendo sua operação comprometida.

Os para-raios de 3kV/10kA não surtiam efeito, pois as sobretensões que aparecem no primário são menores que a tensão nominal desses supressores.

Desta forma, os surtos de tensão no primário dos TCs de neutro ainda estavam ocasionando curtos circuitos entre espiras (trilhamento do isolamento), provocando as falhas nesses TCs.

Em contatos com fabricantes, foi recomendado que se instalasse nos primários desses equipamentos varistores de óxido de zinco (ZnO), conforme mostrado na Foto 5.

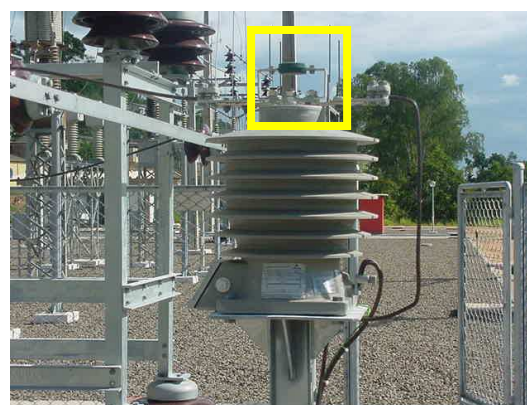
Foto 5 – Varistores de ZnO instalados nos primários de TCs de neutro em banco de capacitores.

O equipamento utilizado foi o varistor a ZnO tipo RV 0,66-5. Este supressor é especificado para tensão nominal de 660V e corrente de descarga de 5kA.

O preço unitário do equipamento ficou em R\$800,00. Desta forma, devido ao custo elevado, foram utilizados 2 varistores em TCs de neutro de banco de capacitores de 138kV para testar sua eficácia.

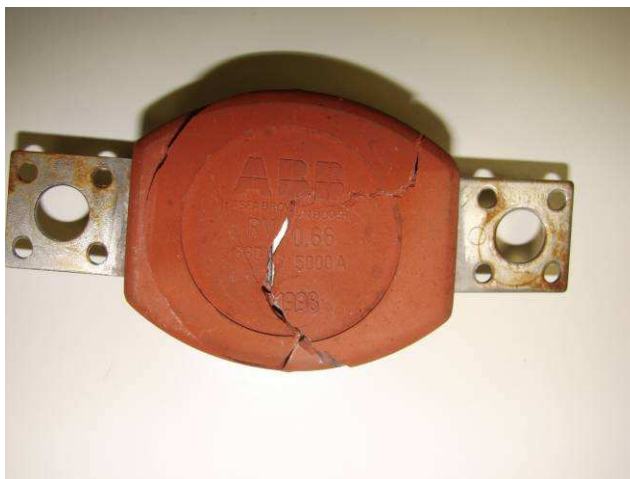
Logo após a instalação dos varistores, foram observadas duas ocorrências em bancos de capacitores, nas subestações Bento Ferreira e Linhares. Os supressores de surto recentemente instalados nos terminais AT dos TCs entraram em colapso devido a não suportar a alta energia que está submetido durante os surtos de tensão, ocasionando a falha nesses varistores conforme mostrado na Foto 6.

Foto 6 – Explosão de varistor de ZnO devido a alta energia do surto de tensão.

Porém, os ensaios realizados nos TCs de neutro diagnosticaram que este equipamento continuavam apto para operação, não ocorrendo falhas nos isolamentos, mantendo a relação de transformação e resistências ôhmicas dentro dos padrões exigidos por norma [5].

Então, o novo problema a ser resolvido era como evitar as falhas nos varistores, pois esses equipamentos tem um alto custo e não poderiam ser substituídos frequentemente.

Como o valor médio da corrente de surto nos primários dos TCs é 216A e o tempo de atuação de proteção de 0,5 segundos (Seção 5.1), utilizando a Equação (3), a energia média dissipada por um surto de tensão nos varistores ZnO é de:  $i^2 \times t = (216)^2 \times 0,5 = 23.328A^2 \cdot s$ .

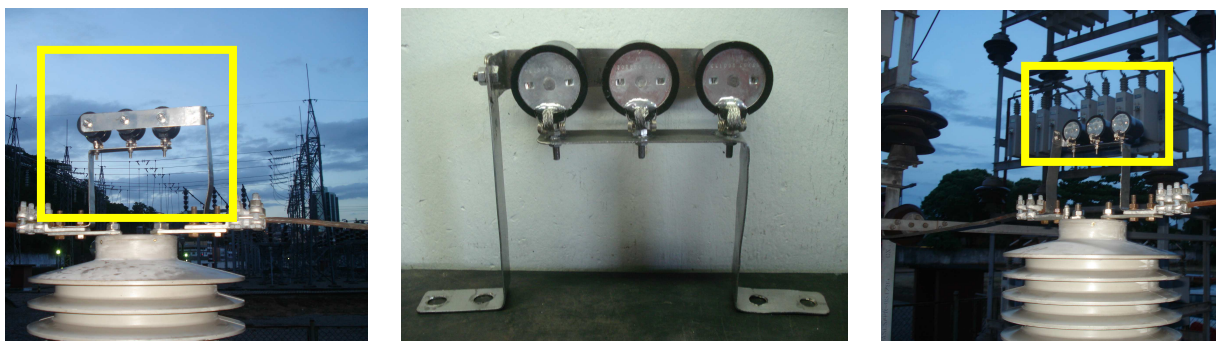
Assim, optou-se por utilizar para testes 3 para-raios 440V/20kA em paralelo conforme mostrado na Foto 7.

Foto 7 – Para-raios ZnO 440V/20kA, em paralelo, instalados nos primários dos TCs de neutro.

Como os para-raios são de ZnO, garante-se o disparo simultâneo dos três equipamentos e, desta forma, a energia que pode ser dissipada pelo conjunto é de 24.000A<sup>2</sup>.s, que é maior que a energia do surto de tensão (23.328A<sup>2</sup>.s), mostrado na Seção 5.3.

Para efeito de testes, e devido ao baixo custo dos para-raios, optou-se por instalar esse arranjo em 4 subestações da ESCELSA (Bento Ferreira, Linhares, Barra do Sahy e João Neiva).

Após a instalação desses dispositivos em paralelo com os TCs de neutro dos bancos de capacitores de 138kV, está ocorrendo o monitoramento desses equipamentos, sendo que ainda não foram identificadas falhas nos arranjos propostos.
