XX Seminário Nacional de Distribuição de Energia Elétrica
SENDI 2012 - 22 a 26 de outubro
Rio de Janeiro - RJ - Brasil

Estudo de caso sobre os ganhos na implementação dos serviços de Arboristas para melhoria do desempenho sistema elétrico.

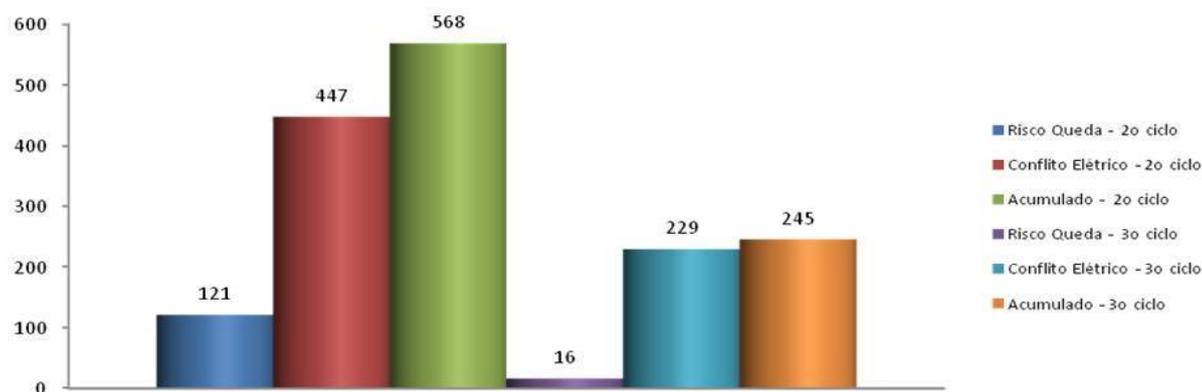
Comparativo do 2o e 3o ciclos na identificação de árvores com risco a rede na subestação BHPM e alimentadores RBSD e RBST

GRÁFICO 1 – Comparativo de serviço árvores de risco de queda e risco elétrico entre o 2º e 3º ciclos na subestação BHPM e alimentadores RBSD e RBST.

No 2º estágio, que contemplou a execução das vistorias nas subestações BHPM e alimentadores RBST e RBSD, quando avaliamos os serviços identificados em campo do 2º para o 3º ciclo, temos uma redução de 87% de laudos emitidos para árvores em risco de queda, 49% de laudos emitidos para árvores em conflito com o sistema elétrico.

O 3º ciclo de vistorias foi iniciado em março desse ano. No 2º estágio temos uma redução de 87% de laudos emitidos para árvores em risco de queda, 49% de laudos emitidos para árvores em conflito com o sistema elétrico, devido principalmente às supressões nos ciclos anteriores.

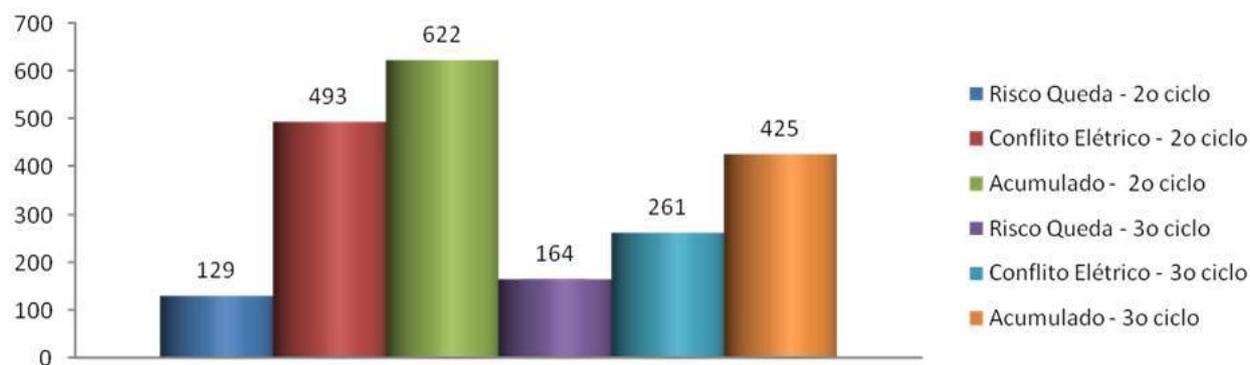
Comparativo do 2o e 3o ciclos na identificação de árvores com risco a rede das subestações BHJT, BHAT e BHSO

GRÁFICO 2 - Comparativo de serviço árvores de risco de queda e risco elétrico entre o 2º e 3º ciclos na subestação BHJT, BHSO e BHAT.

No 3º estágio, que contemplou as subestações BHAT, BHJT e BHSO, ocorreu um aumento de 27% de laudos emitidos como risco de queda e redução de 47% como conflito elétrico, conforme apresentado no gráfico 2.

No 3º estágio ocorreu um aumento de 27% de laudos emitidos como risco de queda e redução de 47% como conflito elétrico. O aumento de 27% pode ser justificado pela dificuldade de execução de manobras de desligamento e a árvore é um ser vivo com alta atividade metabólica e em constante crescimento, sujeito à influência do meio.

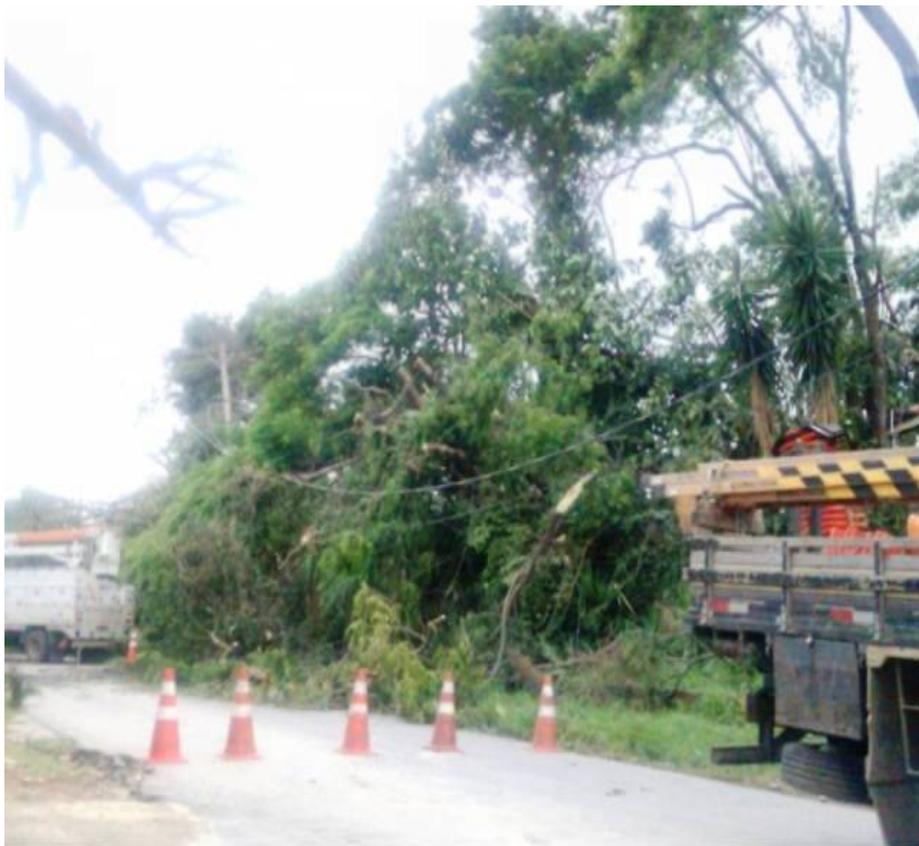
O caso mais grave identificado na Bairro Nacional foi na Rua Rita Camargos (foto 1), onde houve a queda de 2 árvores provocando a queda de postes entre os números 15 e 745. As árvores encontravam-se em área interna e caíram em direção a rede elétrica (média tensão protegida e baixa tensão isolada) ocasionando a queda dos postes

Foto 1: Rua Goiabão – acidente grave com queda de postes – bairro Nacional, Contagem

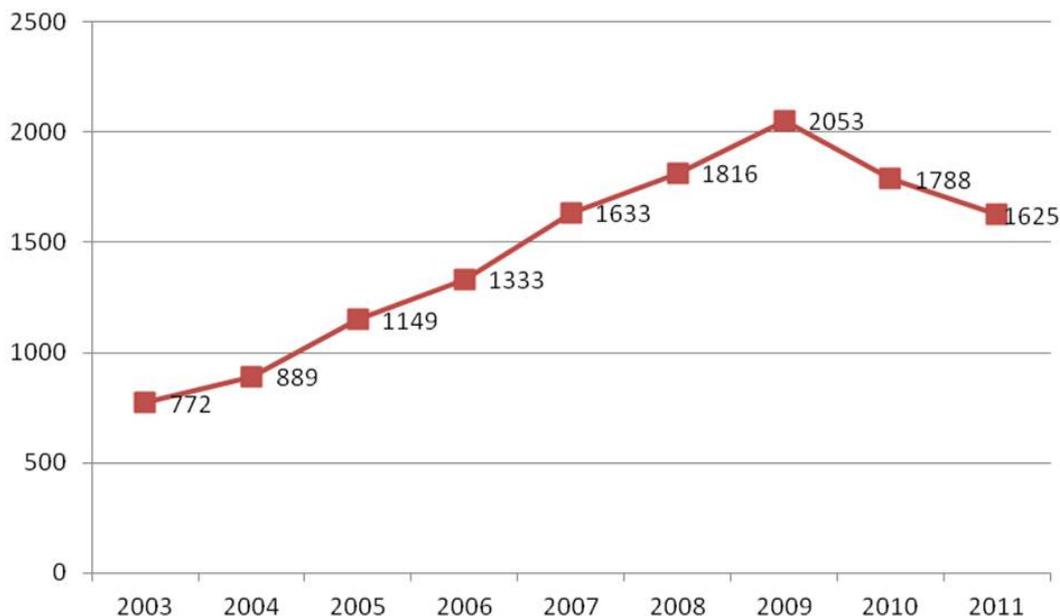
Ocorrências SGM - Árvore na Rede - 2003 a 2011

GRÁFICO 3: Interrupções Causadas por Árvores do ano de 2003 a 2011. Fonte: SGM

O gráfico 3 apresenta as ocorrências por causa árvore cadastradas no SGM, no período de 2003 a 2011, na cidade de Belo Horizonte.

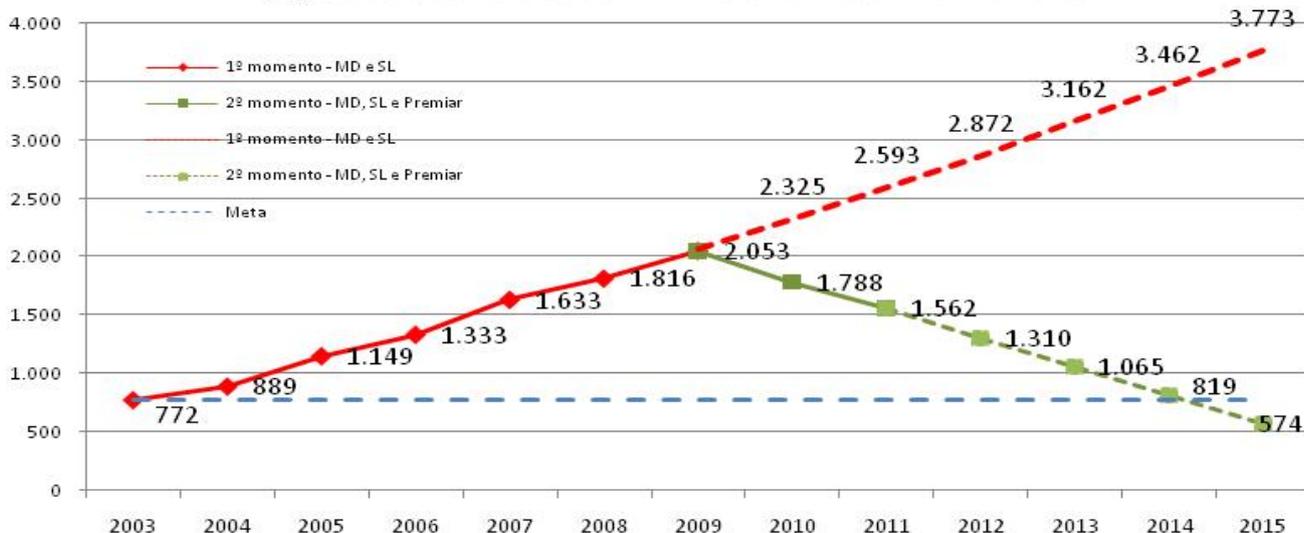
Projeções de Ocorrências SGM - Árvore na Rede - 2012 a 2015

GRÁFICO 4: Projeções das Interrupções Causadas por Árvores.

O gráfico 4 são as ocorrências separadas por momentos (pré e pós criação do PREMIAR) em cores distintas. As linhas tracejadas são as projeções das tendências encontradas nesses dois momentos distintos. As linhas preenchidas (sólidas) são os dados reais, efetivamente cadastrados no sistema. As linhas pontilhadas são representadas pela equação matemática em destaque.

Após a criação do programa foi observada a inversão da curva de ocorrências. A diminuição nas ocorrências foi significativa (21%) e a equação que agora melhor representa a curva de ocorrências passou a ser uma equação linear, com inclinação negativa. Caso essa equação se mantenha nos próximos anos, é provável que em março de 2014, a empresa atinja o mesmo patamar do número de interrupções do ano de 2003, um valor de 772 interrupções no ano. Esse valor é considerado um bom indicador de sucesso do programa.
