**SNPTEE  
SEMINÁRIO NACIONAL  
DE PRODUÇÃO E  
TRANSMISSÃO DE  
ENERGIA ELÉTRICA**

GLT 08  
14 a 17 Outubro de 2007  
Rio de Janeiro - RJ

#### **LT DE EMERGÊNCIA DE 500 KV COM UM CONDUTOR POR FASE: ESTUDOS, MEDIÇÕES E CONSTATAÇÕES**

**O. Régis Jr\* J. V. Eduardo O.V.F. Lima**  
**Companhia Hidroelétrica do São Francisco-CHESF**

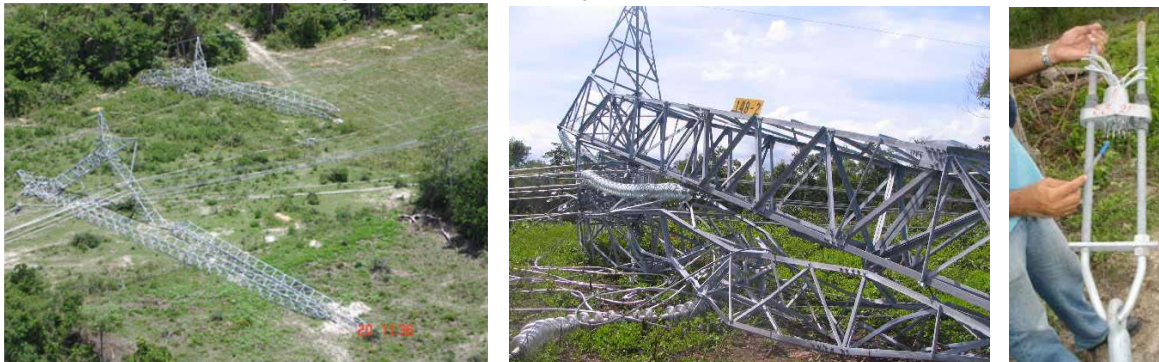
Figura 2 – Detalhe das torres derrubadas e do vandalismo nos pré-formados dos estais.

O dano teve extensão de 3,1km em cada linha, com 05 estruturas tombadas e 02 danificadas da Chesf e 05 estruturas tombadas da STN. No momento da queda das torres, em virtude das condições de intercâmbio e da demanda, não houve interrupção no fornecimento de energia aos consumidores. A potência para atendimento a carga passou a fluir por um circuito de 500 kV e três 230 kV em outra rota (Paulo Afonso – Fortaleza). Mas com a perda das duas linhas de transmissão em 500 kV, o eixo Teresina-Fortaleza ficou altamente fragilizado, sendo urgente recuperar rapidamente pelo menos uma das linhas de transmissão.

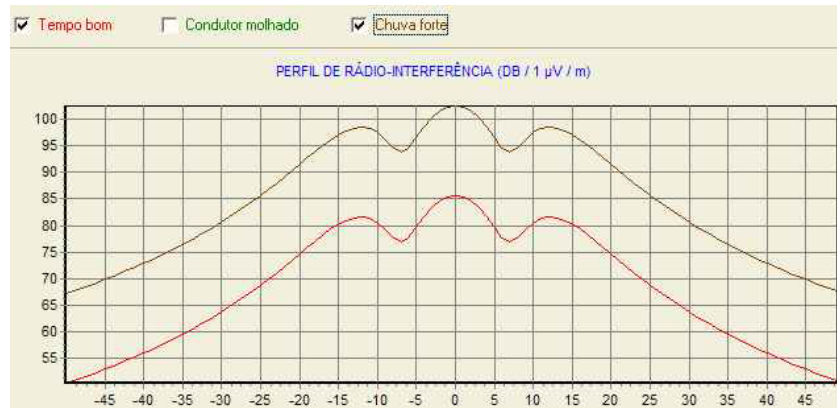
Figura 6 - Curva de rádio interferência para 1 cabo/fase

Verifica-se na figura 6, curva para 1 cabo/fase, um valor de rádio interferência superior a 100 dB/1microVolt/m no eixo da linha de emergência. Na figura 7, na curva para 2 cabos/fase, o valor de rádio interferência foi superior a 95 dB/1microVolt/m no mesmo eixo.

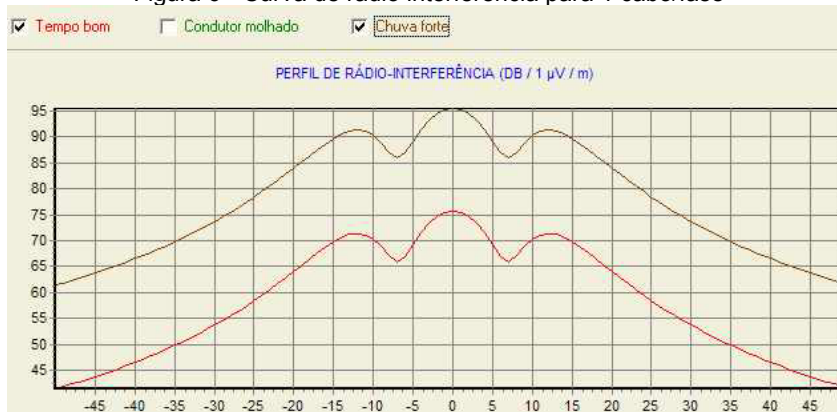
Figura 7 - Curva de rádio interferência para 2 cabos/fase

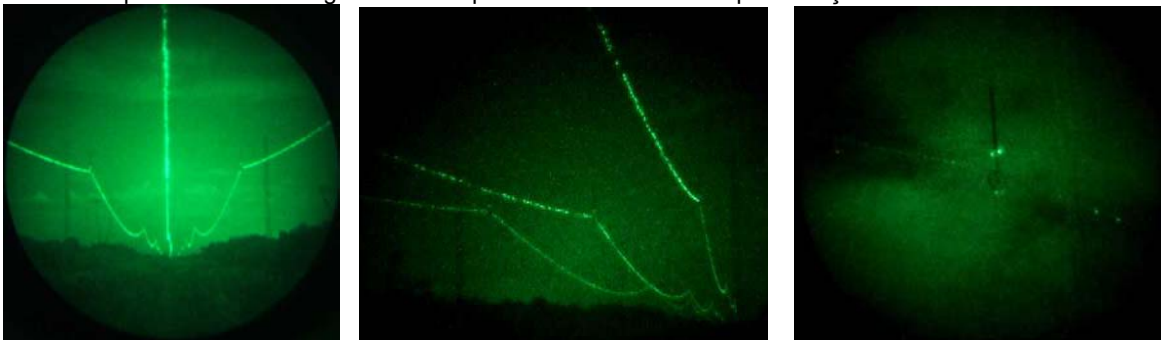
Figura 9 – Fotos da LT de emergência com equipamento de visão noturna.

a) sob o condutor central no eixo da LT; b) na lateral da linha; c) Corona na roldana e no anel da cadeia

Como apresentado no item 4.2, os condutores da linha de emergência estavam operando com um nível de campo elétrico superficial bastante superior ao gradiente crítico visual. Sendo assim, a linha de emergência apresentava efeito corona generalizado em toda a sua extensão, atingindo cabos condutores, roldanas e anéis equalizadores dos isoladores. A Figura 9 traz algumas fotos, que foram obtidas com auxílio de equipamento especial de visão noturna do Cepel. Mais fotos e alguns vídeo-clips serão mostradas na apresentação do IT.
