**XX SNPTEE  
SEMINÁRIO NACIONAL  
DE PRODUÇÃO E  
TRANSMISSÃO DE  
ENERGIA ELÉTRICA**

**MANUTENÇÃO EM CABOS OPGW SEM INTERRUPTÃO DO SISTEMA: UMA SOLUÇÃO PARA O  
DESLOCAMENTO DAS FIBRAS ÓPTICAS**

**COMPANHIA HIDRO ELÉTRICA DO SÃO FRANCISCO**

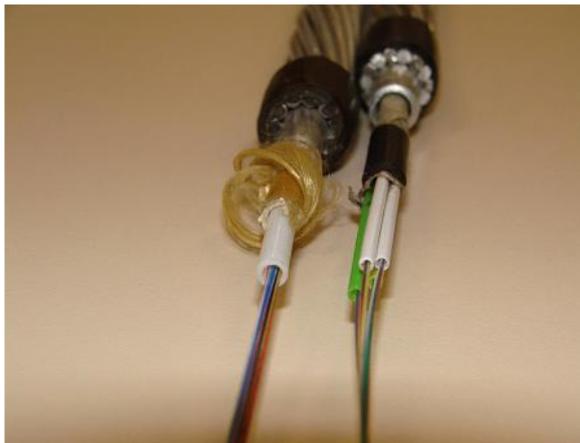
Figura 1 – Cabo OPGW

O cabo OPGW de fabricação Cabelte possui características mecânicas e elétricas equivalentes as do cabo pára-raios convencional o qual atende as necessidades do projeto da nova linha a ser instalada. Construído com fibras ópticas revestidas em acrilato, estas são alojadas no tubo loose de proteção que fica no interior do tubo de alumínio. O tubo de alumínio fica posicionado no centro do cabo pára-raio. Em volta ao tubo de alumínio são encordoados uma camada de fios metálicos(aço-alumínio)(ver Figura 1). O tubo de alumínio garante uma proteção mecânica ao tubo loose além de impedir a exposição do núcleo a umidade e ainda melhora na condutividade do pára-raio.

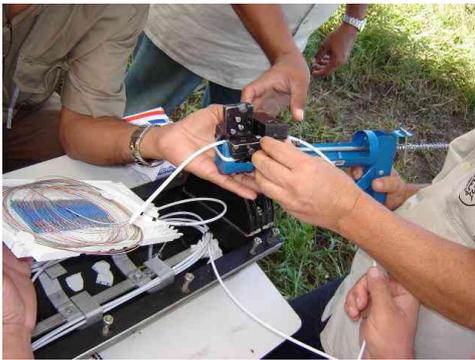
Figura 5 – Abrindo o tubo loose

O cortador longitudinal tem a função de retirar o tubo loose que protege as fibras para liberá-las para reorganizar a arrumação na bandeja óptica sem quebrá-las (ver Figura 6). O tubo loose é um tubo termo plástico duro. Normalmente fica uma reserva de 2,5 m na CEO. O seu corte deve ter precisão para não ocasionar danos as fibras (ver Figura 6). Antes, para se tirar o tubo loose cortava-se todas as fibras e refazia as emendas com fusão. Esse processo leva quase 10 horas de duração. Com nova técnica é realizado em menos de 3 horas e não indisponibiliza o sistema. Esta técnica foi implantada no mês de julho de 2008 em 7 caixas liberando uma folga de fibras expressiva a sua arrumação.

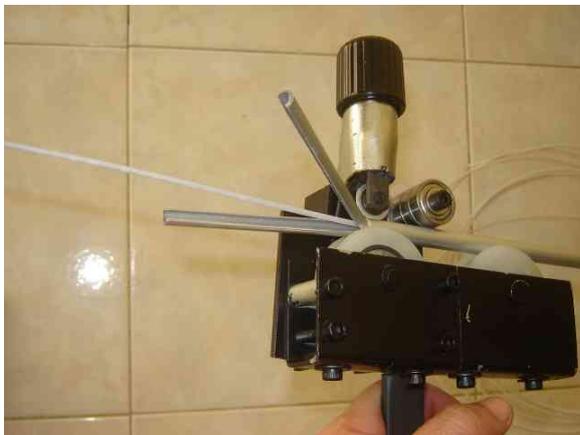
Figura 7 – Cortador Longitudinal

Com esta ferramenta, pode-se retirar o tubo de alumínio com corte longitudinal, sem ferir o tubo loose e sem desligar o sistema (ver Figura 7). Nos casos onde tem pouca sobra de tubo loose devido a aplicação em outras ocorrências procede retirando o tubo de alumínio e liberando o tubo loose (ver Figura 8). Esta técnica foi testada em laboratório. Está disponível para aplicação no sistema.

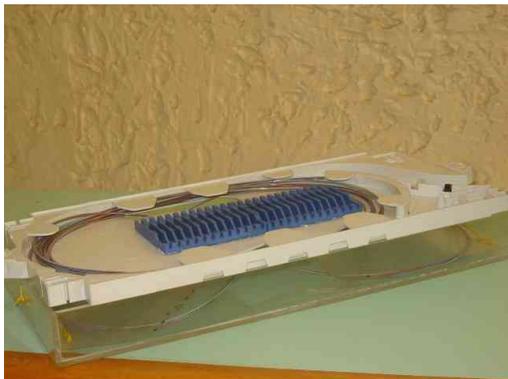
Figura 9 – Bandeja Auxiliar

O novo método de guardar fibras em forma de “8” tem a vantagem de suprir as necessidades de deslocamento até que o cabo se estabilize. A quantidade de fibras depende do histórico desta caixa, pois a capacidade é da ordem de 2 metros. Com este sistema a liberdade de deslocamento do núcleo não desarruma a bandeja de emenda, evitando o problema de macrocurvatura na CEO. O raio de curvatura atende ao propósito sem gerar atenuação no sistema, sendo maior que 6 centímetros, sua atenuação é 0 dB (ver Figura 10). A grande vantagem deste sistema é que pode ser aplicado utilizando as ferramentas de corte longitudinais já desenvolvidas com um incremento de uma bandeja auxiliar que também foi desenvolvida nesta área.
