XVIII Seminário Nacional de Distribuição de Energia Elétrica

SENDI 2008 - 06 a 10 de outubro

Metodologia para caracterização e avaliação de cabos submarinos instalados no litoral paranaense.

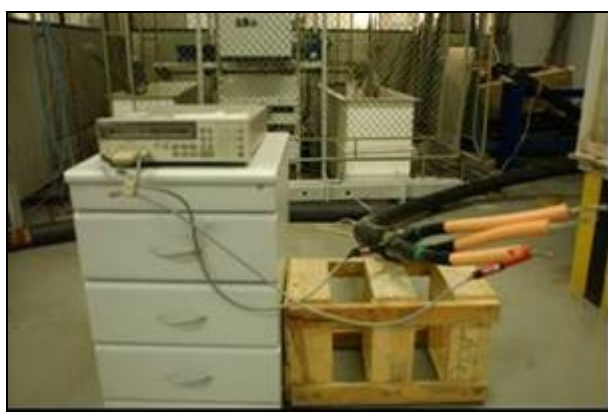
Figura 1. Arranjo experimental para medida de resistência de isolamento.

A medida de resistência de isolamento tem por finalidade verificar a integridade da isolamento do cabo submarino. Para medida de resistência de isolamento foi, primeiramente, realizada a preparação das pontas das três fases do cabo. O trecho do cabo completo sob teste tem 6m de comprimento. Depois de concluída a preparação das pontas do cabo as fases foram devidamente identificadas para realização do ensaio. A Figura 1 mostra o arranjo utilizado para medida de resistência de isolamento nas três fases do cabo submarino.

O equipamento utilizado na medida de resistência de isolamento foi um medidor de altas resistências HP 4339 A. Foi aplicada tensão elétrica de 500 V DC em cada uma das fases durante 60 segundos. Decorrido este tempo a leitura da resistência de isolamento é realizada automaticamente. Para cada uma das fases foram realizadas 5 medidas de resistência de isolamento e calculado o valor médio.

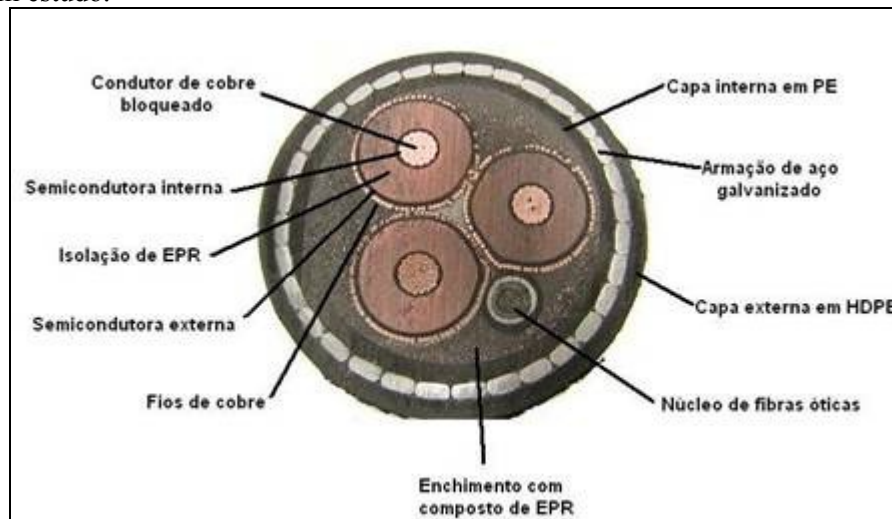
O cabo submarino instalado no litoral paranaense possui três condutores. Na Figura 3 é mostrado um corte transversal do cabo, onde são indicados os elementos constituintes do cabo submarino em estudo.

Figura 3. Elementos componentes do cabo submarino.

- cobertura em HDPE, na cor preta, espessura nominal = 4,0 mm;
- armação metálica, constituída de fios retangulares de aço galvanizado, espessura = 4 mm;
- capa interna em polietileno, na cor preta, espessura nominal = 3,0 mm;
- enchimento de um composto à base de EPR, espessura nominal = 1,0 mm;
- blindagem do condutor, de fios de cobre estanhado, diâmetro nominal do fio = 1,02 mm;
- semicondutora externa, diâmetro nominal = 0,8 mm;
- isolação em EPR, espessura nominal = 8,8 mm;
- semicondutora interna, espessura nominal = 0,8 mm;
- condutor de fios de cobre estanhado, diâmetro nominal = 10 mm.

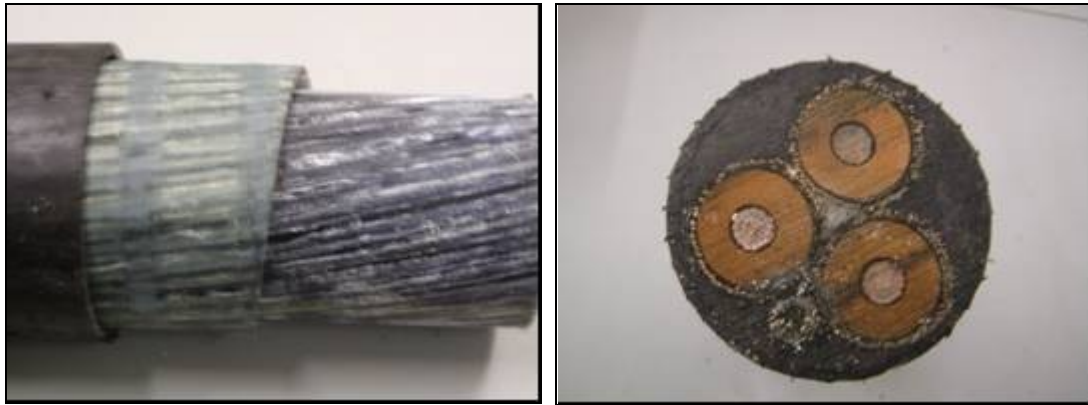
Figura 4. Detalhes do cabo submarino: (a) cobertura, armadura e capa interna; (b) enchimento e cabos isolados.

Nas Figuras 4, 5 e 6 estão apresentados: cobertura, armadura, capa interna, enchimento e cabos isolados. A Figura 5 mostra o enchimento do cabo e detalhe da blindagem (fita e fios metálicos). Ao redor da armadura há uma espécie de fita que tem como finalidade proteger o metal da armadura (aço galvanizado) contra a penetração de umidade. Maiores detalhes da armadura podem ser visualizados na Figura 6.

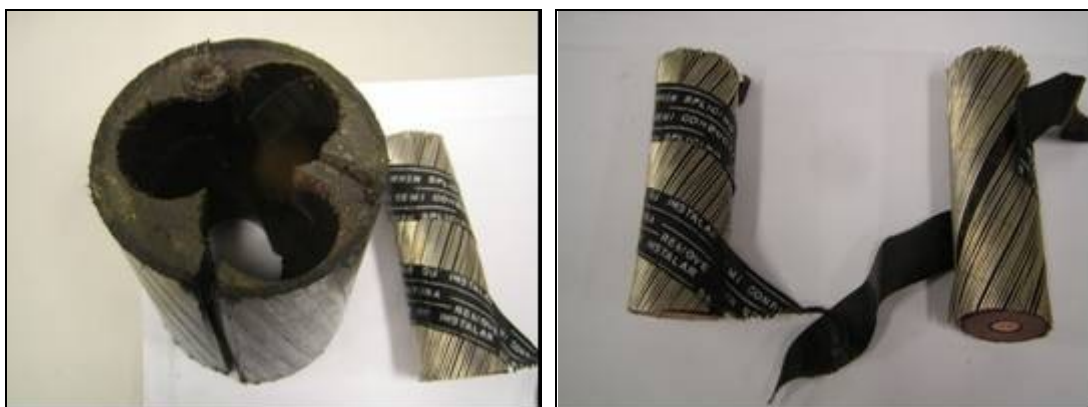
Figura 5. Detalhes do cabo submarino: (a) enchimento; (b) blindagem (fita e fios metálicos).

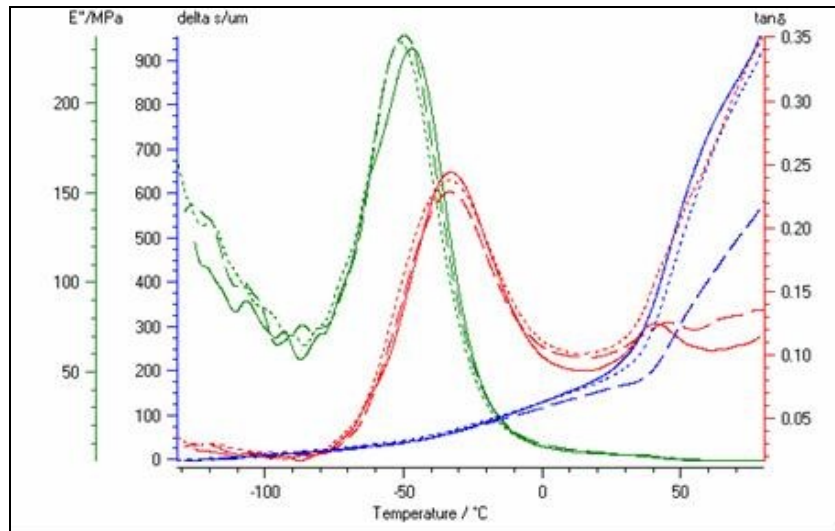
A Figura 7 apresenta o resultado do ensaio realizado no material da isolamento. Pode ser visto que o material apresenta duas transições: uma próxima de -50°C , que corresponde a transição do estado vítreo para borrachoso e outra próxima de 35°C . O ensaio foi realizado em três corpos-de-prova, sendo o primeiro do material obtido logo após a desmontagem do cabo; o segundo dois dias após os corpos-de-prova serem cortadas e o terceiro uma semana após a abertura do cabo. Nota-se que, tanto a primeira quanto a segunda transição sofrem alterações. É provável que isto se deva ao contato com o oxigênio e/ou saída dos subprodutos do agente de cura.

Figura 7. Curvas obtidas do ensaio de DMA no material da isolamento: (___) 1º corpo-de-prova, (.....) 2º corpo-de-prova e (---) 3º corpo-de-prova.

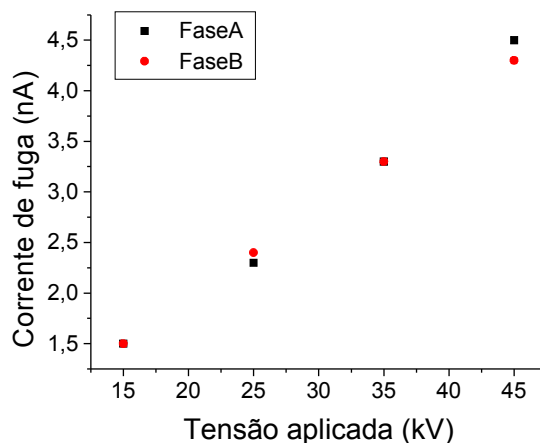
Pode ser observado que as fases A e B apresentaram comportamento linear com o aumento da tensão, indicando o bom estado do isolamento nestas duas fases. A fase C continha um rasgo na isolação, ocorrido durante a preparação da ponta do cabo. Este rasgo involuntário acabou servindo para simular a existência de um defeito na isolação da fase C. Durante a aplicação de tensão foi observado que a corrente subiu muito rapidamente, atuando a proteção do equipamento e não habilitando mais a elevação da tensão e a continuidade do teste. Este fato comprova a existência de falha na isolação desta fase e, ainda, a eficiência deste teste para detecção de defeitos na isolação de cabos de potência extrudados.

Figura 12. Ensaio de corrente de fuga x tensão.

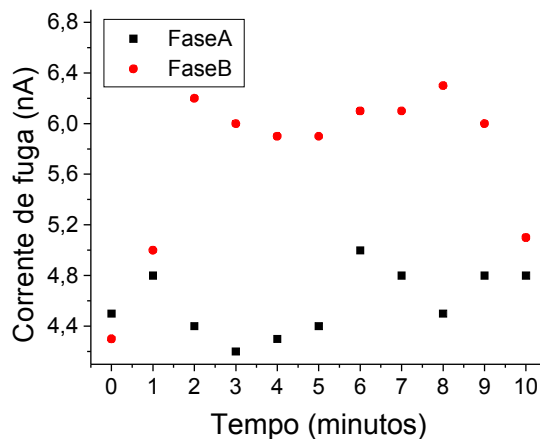
Imediatamente após ser atingida a tensão de 45 kV, foi efetuada a leitura da corrente. Neste momento é iniciado o ensaio de corrente de fuga x tempo. A tensão aplicada foi mantida fixa e a cada minuto foi realizada leitura da corrente, até completar 10 minutos. Os valores de corrente de fuga registrados estão mostrados na Figura 13. Pode ser notado que, após um leve aumento no valor da corrente, esta se manteve praticamente constante ao longo do tempo, confirmando o bom estado das fases A e B. Vale observar que a corrente medida é muito pequena, na ordem de nanoamperes, justificando a flutuação observada durante as medições.

Figura 13. Ensaio de corrente de fuga x tempo.

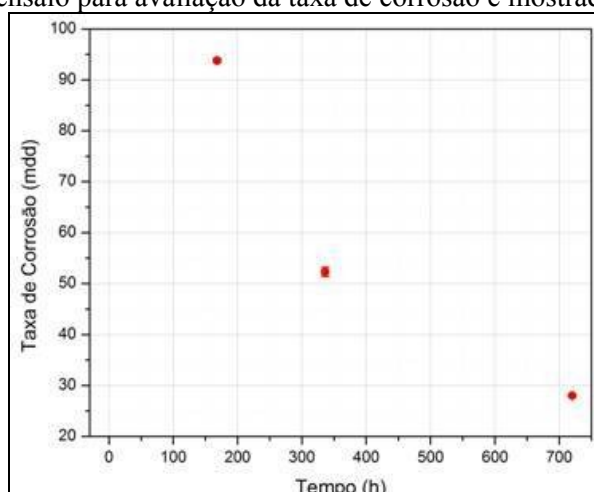
Figura 15. Taxa de corrosão.

Pode ser observado que no início do ensaio as amostras apresentaram corrosão moderada. Em 720 h as amostras passam a ser classificadas como tendo alta resistência à corrosão. Isto se deve a camada de óxido formada durante o processo, a qual faz com que a taxa de corrosão seja menor. Com base nesses dados pode-se afirmar que o material apresenta taxa de corrosão moderada-baixa para o ambiente marinho.

O resultado do ensaio para avaliação da taxa de corrosão é mostrado na Figura 15.
