Novas Alternativas para Sucata de Empresas de Distribuição de Eletricidade

Sandro D. Mancini, Bruno F. Gianelli, Vladimir X. Bastista, Luciane L. Rodrigues, Haroldo L. Hasegawa e Alexandre M. Silva

Resumo – Isoladores de porcelana bem como abraçadeiras usadas e descartadas que estavam no pátio de resíduos da AES Eletropaulo foram coletadas e submetidas a ensaios para verificar a qualidade dos materiais descartados. Os mesmos ensaios foram realizados para produtos novos, visando estabelecer se eventuais diferenças poderiam ser atribuídas ao uso do produto. Os resultados indicaram que tanto o aço das abraçadeiras bem como a porcelana e o esmalte dos isoladores podem ser considerados similares aos materiais dos produtos novos, o que sugere que algumas alternativas são bastante promissoras para aplicações por parte das próprias empresas geradoras destes resíduos: britagem dos isoladores para uso em pisos de subestações, uso dos isoladores íntegros na contenção de encostas e taludes e decapagem/galvanização das abraçadeiras (pois o revestimento de zinco foi realmente comprometido durante o uso) e sua reutilização.

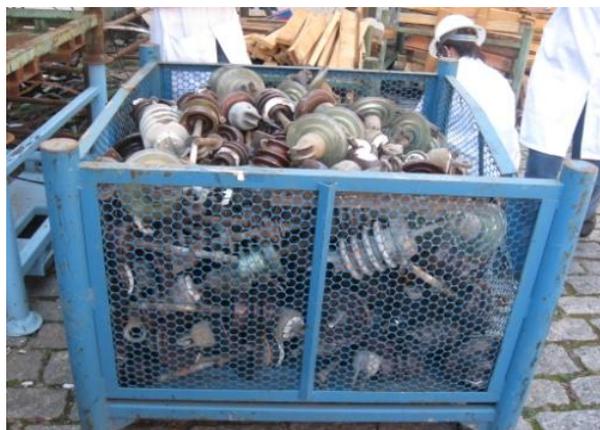
Figura 1 – Caixa com “Isoladores de Porcelana ou Vidro com Ferragem”

A porcelana dos isoladores, chaves e para-raios trata-se de um material extremamente durável [3]-[5], o que contrasta com sua presença relativamente numerosa em pátios de resíduos de empresas de eletricidade [1]-[2]. A Figura 1 apresenta a forma de acondicionamento de isoladores de porcelana e de vidro com ferragens na AES-Eletropaulo. Observa-se que boa parte está visualmente bastante parecida com uma peça nova, o que sugere a possibilidade de reutilização. Porém, geralmente as porcelanas dos isoladores são destinadas a locais de disposição final como aterros sanitários e aterros de resíduos inertes, devido a seu preço baixo no mercado de recicláveis. Isso ocorre devido à impossibilidade de obtenção de um material reciclado com propriedades próximas do material original [5]-[6].

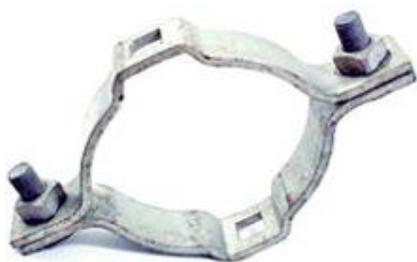
Figura 2 – Abraçadeira de poste.

Amostras de isoladores de porcelana e de abraçadeiras de postes feitas em aço galvanizado descartadas no pátio de resíduos da AES Eletropaulo foram coletadas durante pesquisa de campo. Foram obtidos do almoxarifado da empresa similares sem uso. A Figura 2 apresenta uma fotografia de uma abraçadeira nova, como a utilizada para os experimentos.

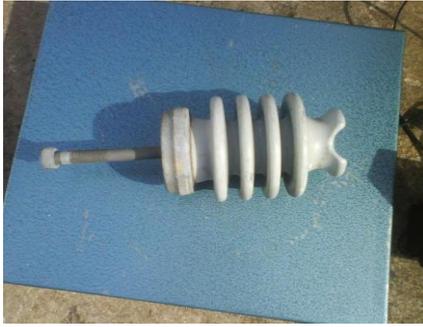
Figura 3 - Isolador cerâmico tipo poste, classe de tensão 15 KV, com ferragem metálica.

A Figura 3 apresenta uma fotografia de um isolador deste tipo coletado no pátio de resíduos da AES Eletropaulo.

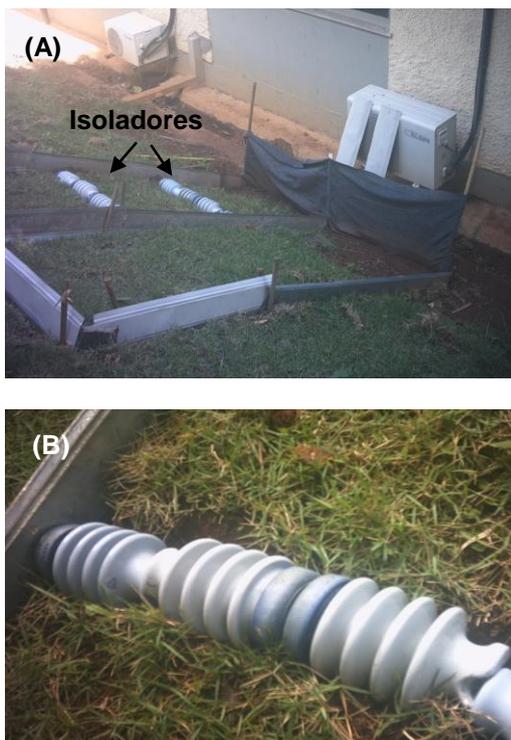
Figura 4 - Uso de isoladores em estudos de controle de perda de solo, (A) a montagem das parcelas, com isoladores (esquerda) e sem isoladores (direita) (B) detalhe do uso dos isoladores na parcela de controle.

Em 2009 a AES Eletropaulo gerou cerca de 160 toneladas de porcelanas intactas, ou seja, com peças inteiras. Dado o fato de que algumas peças apresentam tamanho semelhante às rochas utilizadas para a confecção de gabiões para a contenção de encostas, está sendo estudada a aplicação das peças intactas em parcelas de solo gramado de cerca de 4m², comparadas com solo sem a colocação dos isoladores. As parcelas foram protegidas na parte superior para se evitar contribuições que não fossem das águas pluviais e auxiliar no monitoramento (sistema “silt-fence”). A Figura 4 apresenta a fotografia da montagem do experimento.

Os resultados preliminares dos ensaios de contenção de taludes com os isoladores podem ser considerados promissores. Dada a ocorrência de chuvas apenas em algumas épocas do ano e da intenção de que fossem dados reais, estes ensaios costumam ser longos, normalmente durante cerca de um ano para que se explorem todas as variações climáticas possíveis. Porém, após alguns dias instalados, já foi possível notar diferenças sensíveis entre as duas parcelas, uma vez que três eventos de chuva forte ocorreram no local. O fato de o isolador ter densidade alta confere que cada peça desta tenha o peso suficiente para aliviar o efeito de enxurradas e amenizar o processo de perda de solo em encostas de comprimento não muito extenso, caracterizando uma real prática de conservação do solo.

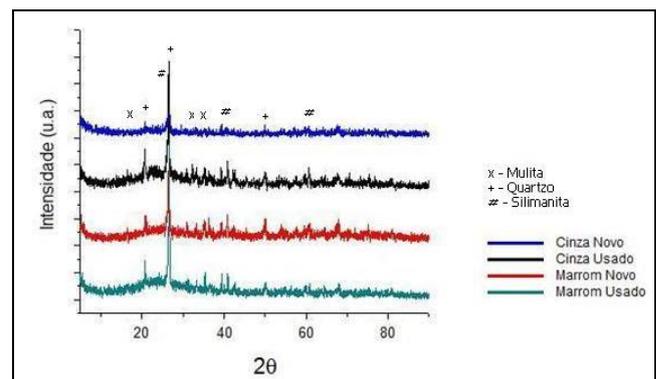
Figura 5 - Espectros obtidos por difração de raios-X para as amostras cerâmicas.

A Figura 5 apresenta as curvas de raios-X obtidas no ensaio de difração por raios-X para as amostras do biscoito dos isoladores de porcelana cinza e marrom, novo e usado.

Observa-se pelas curvas de raios-X da Figura 5 níveis apreciáveis de ruído, o que mostra a provável presença de fases amorfas (vítreas) provenientes da reação de sinterização da sílica (SiO₂) e dos fundentes (sódio e potássio, principalmente) contidos na massa cerâmica.

Este fato também fornece um forte indício que ocorreu a sinterização via fase líquida durante a queima do produto, o que confere elevada densidade e baixa porosidade, características necessárias para as cerâmicas de isoladores.

Foram identificadas pelo programa do equipamento as fases de quartzo, sillimanita e mulita em todas as amostras. A fase de quartzo (SiO_2) possui estrutura hexagonal, a do tipo sillimanita ($\text{Al}_2\text{SiO}_5/\text{Al}_2\text{O}_3 \cdot \text{SiO}_2$) e mulita ($3\text{Al}_2\text{O}_3 \cdot 2\text{SiO}_2$) possuem estrutura ortorrômbica. Como os difratogramas são semelhantes, conclui-se que não houve alterações significativas nas amostras do biscoito com o uso. Não se verificaram também diferenças importantes entre as amostras marrom e cinza, portanto provavelmente estes dois materiais podem ser misturados numa eventual recuperação conjunta.

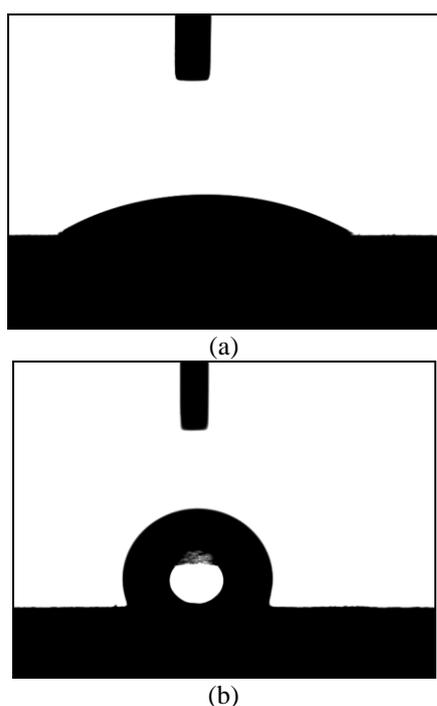
Figura 6 - Imagem das gotas depositadas sobre a superfície do isolador durante o ensaio de ângulo de contato: (a) biscoito da cerâmica cinza nova e (b) de polímero (silicone) usado.

A Figura 6a apresenta o comportamento de uma gota de água depositada na superfície de uma amostra de porcelana durante o ensaio de ângulo de contato. Comportamento semelhante foi observado também para a amostra usada, bem como para as amostras metálicas. A título de comparação, a Figura 6b apresenta o comportamento de uma gota de água depositada na superfície de uma amostra de polímero, no caso silicone de isoladores usados. Enquanto que nas amostras metálicas e cerâmicas nota-se a atração da água pela superfície (característica hidrofílica), observa-se na superfície polimérica um comportamento hidrofóbico, com a água mostrando uma tendência de repulsão à superfície.

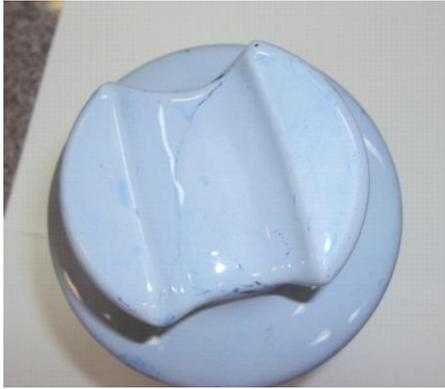
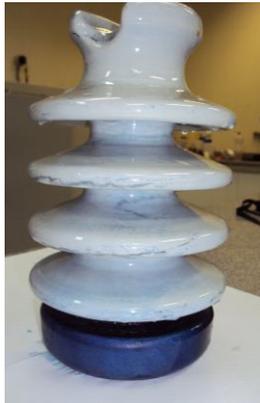
Figura 7: Aspecto final do isolador cerâmico após teste de imersão em uma solução de 1% de azul de metileno por 16 horas: (a) vista superior e (b) vista lateral de isolador cinza usado.

As Figuras 7a e 7b apresentam fotografias do ensaio, obtidas da parte superior e em vista lateral de isoladores cinzas manipulados e armazenados de acordo com os procedimentos da empresa. Como já comentado, não foram observadas diferenças significativas destas amostras com as manipuladas de acordo com o solicitado para a pesquisa: envelopamento em plástico-bolha e transporte em caixa de papelão para evitar que os isoladores se chocassem uns contra os outros e contra as paredes da caixa que os armazenava.

O isolador utilizado para a Avaliação do Ciclo de Vida (ACV) é o mesmo dos ensaios de impregnação de por solução de azul de metileno (Figura 7) e tem massa de cerca de 5,70 kg e é constituído de uma base metálica (ferro fundido) colada com cimento portland à um corpo cerâmico. Este corpo cerâmico é produzido a partir da mistura e processamento de quartzo, feldspato, caulim e argila e deve apresentar baixa porosidade, pois isso lhe confere uma alta resistência dielétrica e mecânica, assim como uma baixa perda decorrente da dissipação do calor [12].

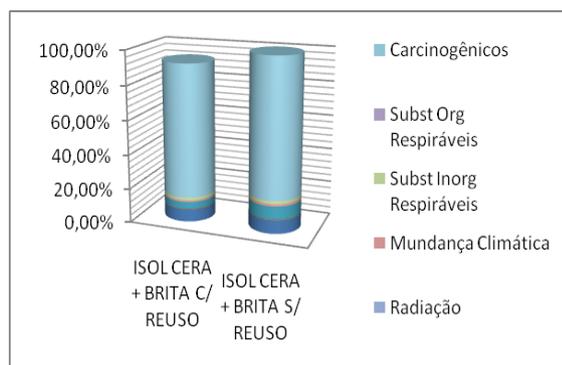
Figura 8. Estudo comparativo de Avaliação do Ciclo de Vida de isoladores cerâmicos com e sem processo de reciclagem.

A Figura 8 apresenta um resumo da Avaliação do Ciclo de Vida considerando o descarte dos isoladores e a compra da brita (ISOL CERA + BRITA S/ REUSO), ou seja o cenário. Este é comparado com um cenário sugerido, em que a distribuidora de eletricidade faça a britagem de seus isoladores descartados e os reaproveita como brita nos pisos de suas próprias subestações (ISOL CERA + BRITA C/ REUSO). São informados na Figura os principais impactos ambientais envolvidos em cada um dos cenários.

Analisando os dados provenientes da ACV expostos na Figura 8, observa-se que o grande impacto ambiental nos dois casos é a geração de produtos carcinogênicos, responsável por 81% no caso do cenário atual e 78% no cenário proposto, seguido de combustíveis fósseis (8% e 7%, respectivamente) e ecotoxicidade (7,5% e 4%, respectivamente).

Ainda é possível notar pela Figura 8 que o impacto do isolador cerâmico sem o processo de reciclagem é superior

se comparado ao cenário alternativo de reciclagem e emprego como brita. Em média, o ganho na redução de impacto foi de 8,5%.

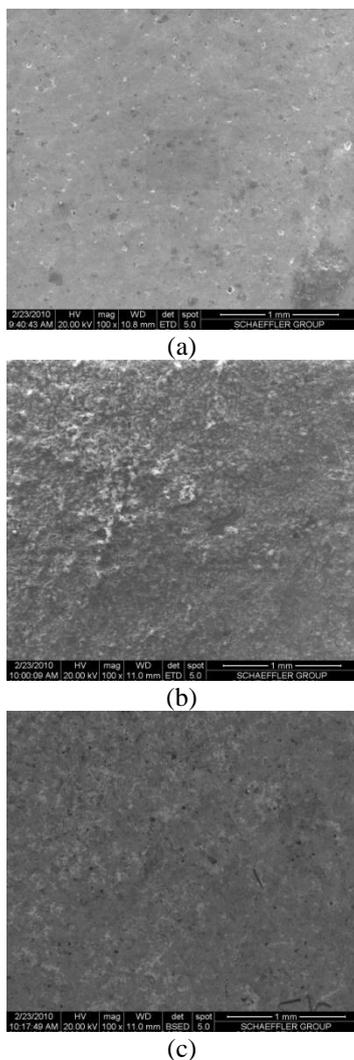
Figura 9. Imagens obtidas por MEV da superfície de amostras de abraçadeira (aumento de 3.000 vezes): (a) nova, (b) usada, superfície em contato com o poste e (c) usada, superfície exposta à intempéries.

A Figura 9 apresenta as imagens obtidas por Microscopia Eletrônica de Varredura (MEV) das amostras nova e usada da abraçadeira, sendo que na usada também foram analisadas a superfície que ficou exposta à intempéries (externa) e a superfície que ficou em contato com o poste (interna).

Verifica-se pela Figura 9 que a amostra nova mostrou uma textura mais homogênea, diferente das usadas. Uma primeira análise da Tabela 4 apontaria para a identificação da amostra como tendo como elemento metálico principal o zinco. Porém, a microscopia eletrônica de varredura trata-se de uma análise eminentemente superficial e o fato de ter sido detectado o elemento ferro nas amostras usadas indica que o material é um metal ferroso galvanizado (recoberto com zinco) e que esse revestimento se perdeu, ao menos em parte, durante o uso. Essa perda do revestimento e exposição do

ferro ao ambiente, sujeito à corrosão, é provavelmente o motivo da retirada da abraçadeira do poste, pois com o tempo o metal pode perder as propriedades mecânicas necessárias para a função. Em que pese o fato de que a espectroscopia de energia dispersiva (EDS) via MEV ser uma análise semi-quantitativa, chama a atenção que na abraçadeira em contato com o poste há uma presença de ferro bem maior (e de zinco menor), o que sugere uma degradação maior da superfície original.

Elementos como silício, enxofre, fósforo e titânio foram detectados nas amostras usadas, ou seja, aquelas nas quais mediu-se o metal que foi recoberto e não o do recobrimento, podem ser considerados como elementos de liga. Desta maneira, desconsidera-se a hipótese da detecção destes pela deposição ambiental, assim como do alumínio e do carbono, que apareceram também na amostra nova (Tabela 5, Figura 9).

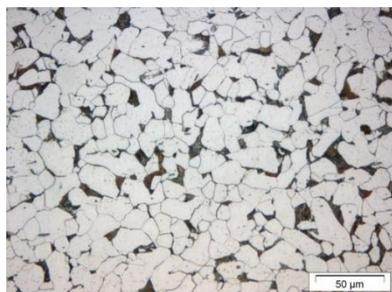
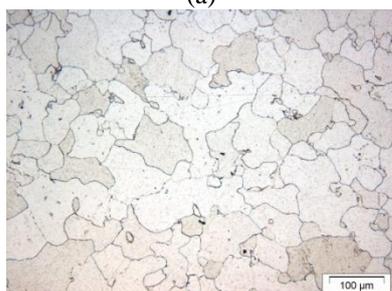
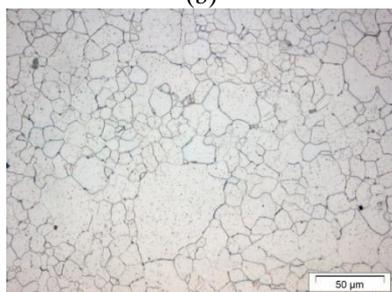
Figura 10. Imagens obtidas por microscopia ótica de amostras de abraçadeira: (a) nova (obtida originalmente com aumento de 500 vezes); (b) usada, superfície em contato com o poste (obtida originalmente com aumento de 200 vezes) e (c) usada, superfície exposta às intempéries (obtida originalmente com aumento de 3.000 vezes).

A Figura 10 apresenta as imagens obtidas por microscopia ótica das amostras nova e usada da abraçadeira, sendo

Observam-se pela Figura 10 micrografias bastante coerentes com os resultados da Tabela 5. Isto porque nas amostras usadas predomina a matriz bem clara, característica da ferrita, fase cristalográfica do ferro em que há a solubilidade de no máximo 0,008% de carbono. O restante se transforma em carbonetos de ferro (cementita, Fe_3C), dispostos na forma de lamelas negras na matriz ferrítica. Como a quantidade de carbono nessas amostras é muito pequena (0,02 a 0,03%), em relação à quantidade de carbono da abraçadeira nova, são poucas regiões pretas na estrutura. Já na amostra nova, com uma quantidade de carbono bem superior (0,11%) é nítida a presença de vários grãos praticamente pretos, formados por lamelas de cementita muito próximas umas das outras no aumento observado. À essa estrutura, perlítica (matriz ferrítica com lamelas de cementita), está associada a estrutura ferrítica (grãos brancos), ainda predominante [7]-[9]. Os grãos das amostras novas mostraram-se mais homogêneos que os das amostras usadas, mas são parecidos em termos de tamanho.
