## XVIII Seminário Nacional de Distribuição de Energia Elétrica

### Otimização na Utilização do Balanço Energético em Circuitos Secundários de Transformadores de Distribuição na Região Metropolitana de Salvador

<b>Dan Marambaia S. Figueiredo</b>
<b>COELBA</b>
dmarambaia@coelba.com.br

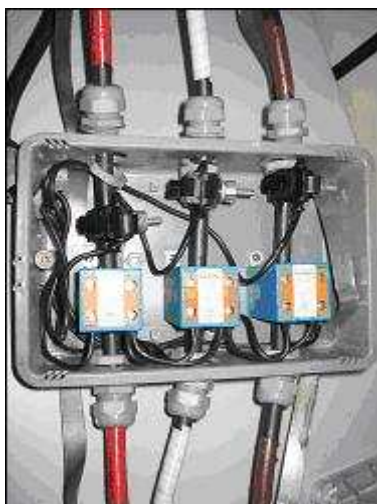
Figura 1

A Fig. 1 exhibe a instalação dos TCs.

Os medidores utilizados no MDF são eletromecânicos de 2,5 amperes. A opção por medidores eletromecânicos, em detrimento dos eletrônicos, deve-se ao fato de que, quando ficam expostos ao tempo, os medidores eletrônicos oferecem dificuldades à leitura. De fato, os *displays* destes equipamentos de medição apresentam defeitos quando expostos ao sol intenso.

A medição é feita de maneira indireta com o auxílio de Transformadores de Corrente (TC). Os TCs utilizados possuem as relações de transformação de 150/5, 200/5 e 300/5, escolhidos a depender da potência nominal do transformador.

Para dificultar a ação de vândalos, a instalação da medição é feita na maior altura possível, logo abaixo do transformador. Em razão disso, os medidores são instalados em caixas de policarbonato polifásicas com lente para possibilitar a leitura. Essa medida, contudo, contribui para a redução dos custos da instalação já que reduz a quantidade de cabos utilizada.
