# Projeto de um Conector para servir de Massa de Sacrifício durante Curtos-Circuitos nos Pórticos de Saída de Alimentadores de 13,8 kV

R. M. Coutinho, F. Castro Jr., H. L. Paula, E. M. J. Vaz,  
P.R.F.C.Costa CEMIG ( Companhia Energética de Minas Gerais)

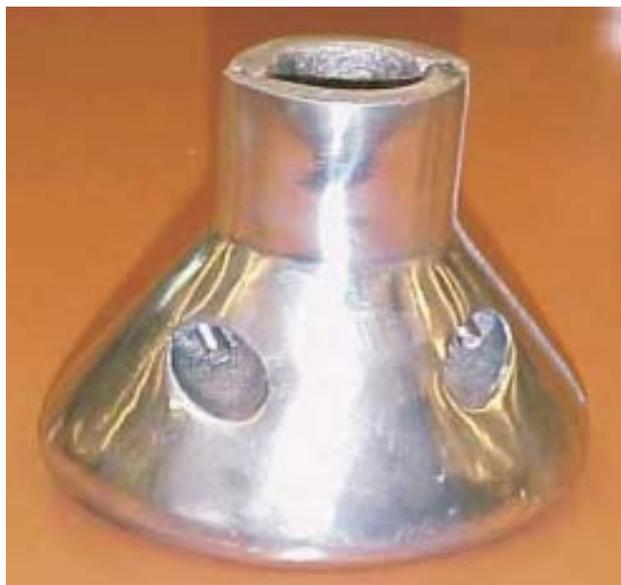
FIGURA 3 - Protótipo do conector utilizado

Para a realização dos ensaios, foram desenvolvidos 5 (cinco) protótipos de conectores, pois, por tratar-se de testes experimentais, não se sabia antecipadamente qual a forma ou mesmo o material que cumpriria bem a função. Cada modelo foi fabricado em liga de alumínio comercial (Al 356) e em alumínio puro. A Figura 3 mostra um dos conectores utilizados nos ensaios.

O conector que será adotado é o das Figuras 3 e 5. A foto tirada após o ensaio, Figura 8, mostra com detalhes como ele protegeu o cabo. O arco veio pelo barramento nu e parou na ponta do conector. Esse ensaio foi repetido outras vezes e o resultado foi o mesmo.

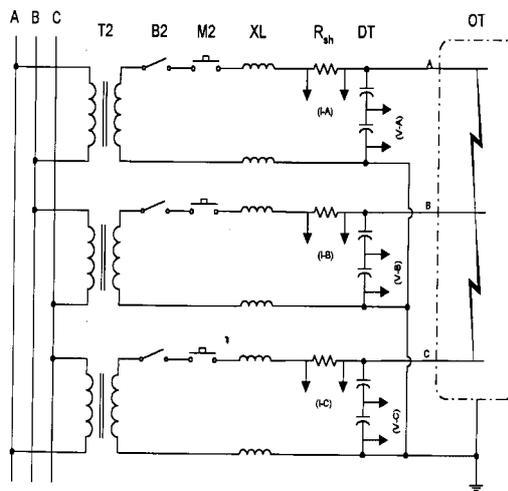
FIGURA 4 - Circuito de ensaio

Os ensaios foram realizados no laboratório de alta potência do Cepel, em Adrianópolis, Rio de Janeiro. A Figura 4 mostra o circuito utilizado. Foram provocados curtos-circuitos trifásicos de 10 kA (eficaz) em 13,8 kV, utilizando um pedaço de fio de cobre bastante fino, instalado no barramento de forma a provocar curtos-circuitos com arco elétrico. Quando o sistema era energizado, a corrente fundia o fio e o arco era formado. O valor do curto-circuito corresponde à máxima corrente que existe no sistema da Cemig, nesse nível de tensão. O tempo escolhido de duração do arco foi 1 segundo, que está de acordo com os tempos das proteções da empresa.

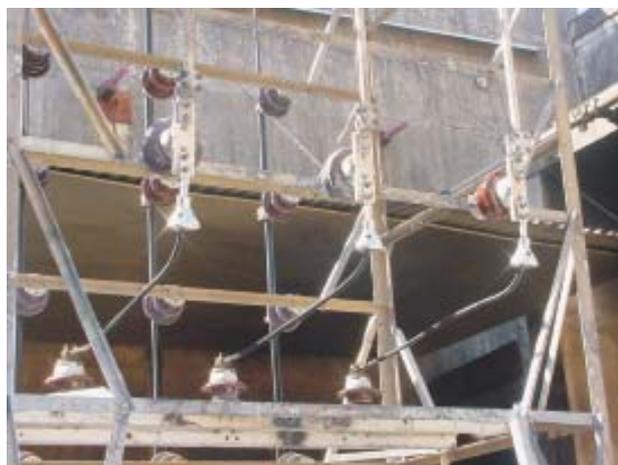
FIGURA 5 - Estrutura para realização dos ensaios

A Figura 5 corresponde à estrutura montada para a realização dos ensaios. Nela podem ser vistos os conectores instalados nas três fases, na junção de cabos protegidos e barramentos nus. A estrutura e o espaçamento entre fases são os mesmos dos utilizados nas subestações da Cemig.

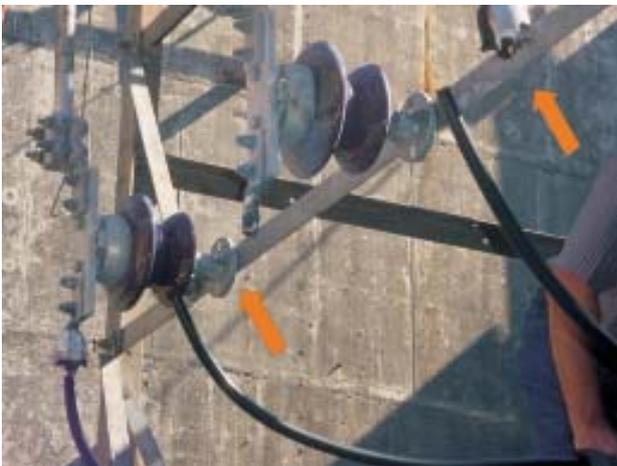
FIGURA 6 - Resultado do primeiro conector ensaiado

A Figura 6 mostra o resultado do primeiro conector ensaiado. É possível observar o fenômeno do corte dos cabos e obviamente concluir que esse modelo de conector não cumpriu a função a que se destinava.

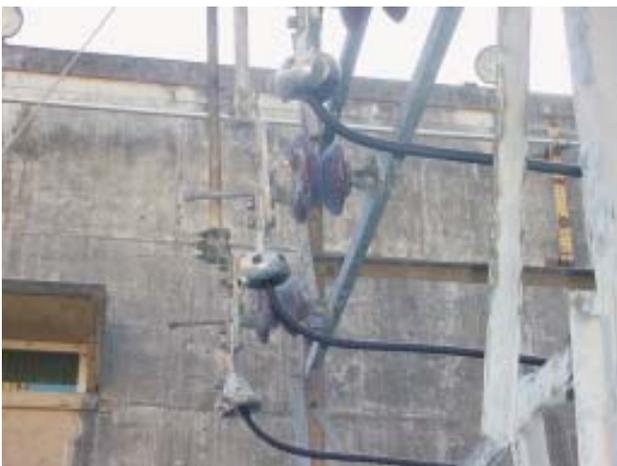
FIGURA 7 - Ensaio simultâneo

A Figura 7 é o ensaio em dois modelos diferentes ao mesmo tempo. O conector em formato de cone suportou bem o ensaio, mas não foi o escolhido porque tem mais massa que os demais. Os outros dois, em formato de bola, aparentemente protegeram os cabos, mas, na verdade, o desgaste foi muito grande e por muito pouco o cabo não foi atingido. Por isso, esse modelo não foi aprovado.
