**SNPTEE
SEMINÁRIO NACIONAL
DE PRODUÇÃO E
TRANSMISSÃO DE
ENERGIA ELÉTRICA**

GLT 14
14 a 17 Outubro de 2007
Rio de Janeiro - RJ

REFORMA DA LINHA DE TRANSMISSÃO 230 kV BANDEIRANTES – BRASÍLIA GERAL

**Afonso de Oliveira e Silva * Víctor Hugo Góes Ricco
FURNAS CENTRAIS ELÉTRICAS S.A.**

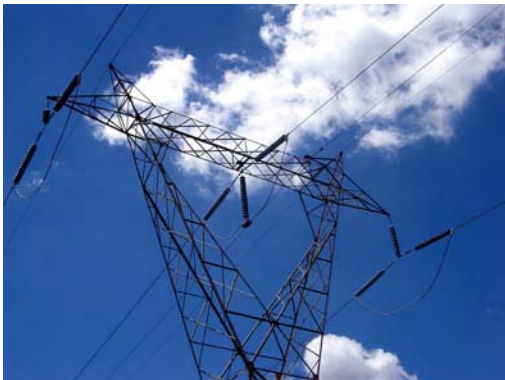
A Figura 3 mostra uma estrutura com cadeias de ancoragem móvel nas três fases, com diferentes números de isoladores na penca vertical. Na fase central temos a chamada ancoragem plena, ou seja, nenhum isolador na penca vertical. A Figura 4 mostra a solução adotada quando o retracionamento e a retirada de 0, 1, ou 2 isoladores da cadeia de suspensão original eram suficientes. Neste caso não era necessário instalar as duas pencas de ancoragem das cadeias de ancoragem móvel.

FIGURA 3 – Ancoragens móveis convencionais.

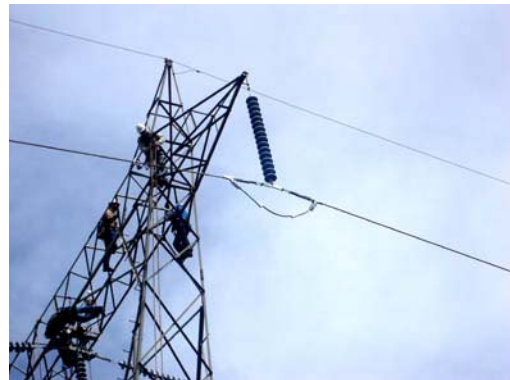
FIGURA 4 – Ancoragem móvel sem as pencas de ancoragem.

- na torre 207 foi incluída uma ancoragem móvel, sem as cadeias de ancoragem, conforme mostrado na Figura 4, com objetivo de retracionar o condutor;
- na torre 208 foi incluída uma ancoragem móvel, mas sem retracionamento dos condutores;

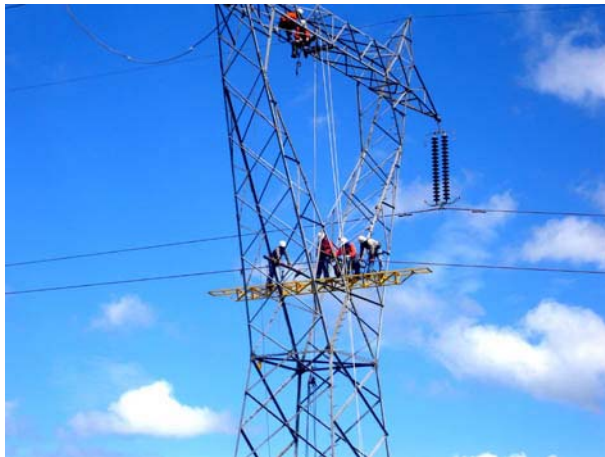
A inserção de ancoragens móveis na fase central foi feita no alto, com auxílio de uma plataforma (Figura 5) que servia de local de trabalho para os montadores, enquanto o cabo ficava apoiado em dois troncos presos à estrutura no sentido transversal ao eixo da LT. Nas fases laterais o cabo era baixado ao solo para inserção das ancoragens móveis (Figura 6).

FIGURA 5 – Execução de ancoragem móvel no alto.

Nos vão onde, devido à topografia, não foi possível baixar o cabo ao solo (torres adjacentes em posição mais elevada que a torre em questão, por exemplo), a inserção foi feita no alto, com o auxílio da mesma plataforma fixada em troncos presos, transversalmente ao eixo da linha, através da face lateral do delta.

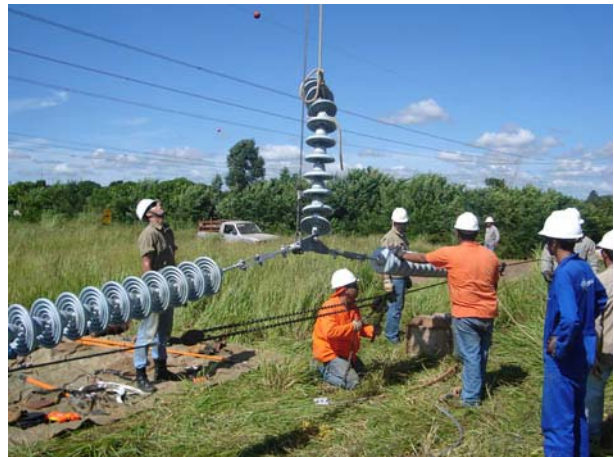
FIGURA 6 – Execução da ancoragem móvel no solo.

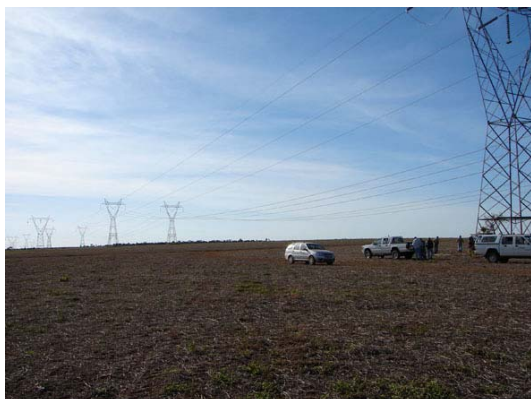
No período de 6 a 27 de junho de 2006 foram realizadas medições de campo da intensidade das vibrações eólicas no vão entre as torres 246 e 247, com 395 m de comprimento, em terreno plano e sem obstáculos, conforme Figura 7. Neste vão foi constatado, na ocasião, a ocorrência de um vento praticamente constante, em direção aproximadamente normal ao eixo da LT.

FIGURA 7 – Torre e vão de teste.

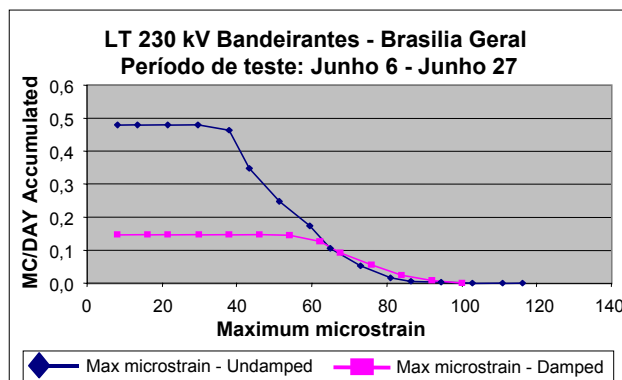
Para fins de comparação, uma das fases tinha a proteção prevista pela PLP e a outra fase estava sem proteção. A Figura 8 mostra o resultado das medições. Conforme podemos observar, a presença dos amortecedores reduz a intensidade máxima das vibrações de 116 µm/m para 100 µm/m. Pode ser observado que a eficiência dos

amortecedores é maior para altas frequências e baixas amplitudes de vibração, correspondendo a faixa de intensidade até 60 $\mu\text{m}/\text{m}$.

FIGURA 8 – Resultados das medições.
