# Surtos Típicos do Sistema Elétrico - Caracterização de uma rede de distribuição de energia

**Resumo** – Este trabalho técnico apresenta uma metodologia experimental empregada para a medição de eventos eletromagnéticos rápidos, conduzidos pela rede de distribuição de energia elétrica, enfocando seu impacto em consumidores instalados em baixa tensão. A metodologia foi desenvolvida e aplicada no âmbito do projeto de P&D ANEEL intitulado “Surtos Típicos do Sistema Elétrico e seu Impacto em Consumidores” desenvolvido pela AMPLA e pelo LACTEC nos ciclos 2004/2005 e 2005/2006. Neste artigo são apresentadas as principais características de um monitoramento da rede elétrica junto à entrada de consumidores da AMPLA que constou na aquisição de dados durante um período de 34.500 horas, a instrumentação utilizada bem como os tipos de eventos encontrados.

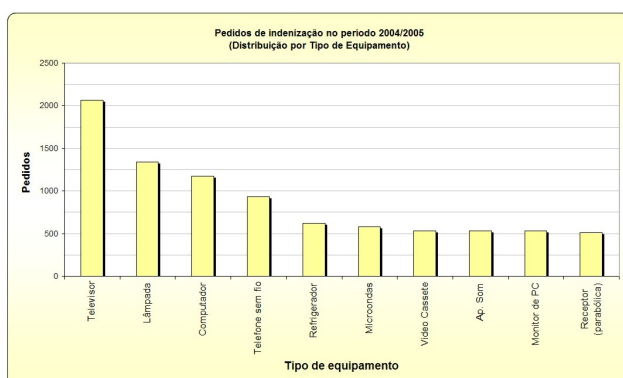
Figura 2 - Distribuição de pedidos de ressarcimento por tipo

O gráfico da Figura 2 apresenta os 10 principais tipos de eletrodomésticos reclamados junto à AMPLA.

Em tal gráfico fica clara a presença de equipamentos que dificilmente seriam queimados através de eventos presentes na rede elétrica como telefones sem fio e receptores de TV por satélite, segundo dados colhidos pelo LACTEC em outros trabalhos de pesquisa.

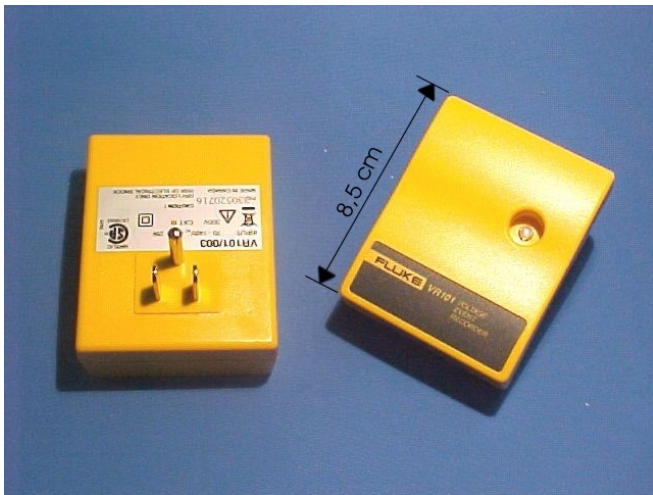
Figura 5 – Registrador de eventos de tensão

Após um extenso trabalho de pesquisa e avaliação de equipamentos disponíveis no mercado a equipe do projeto decidiu pela utilização de registradores de eventos elétricos similares aos apresentados na Figura 5, abaixo.

Tal registrador, embora aparentemente simples e de dimensões extremamente reduzidas possui características que o tornam adequado às medições necessárias: memória para quatro mil eventos, bateria interna com grande autonomia e capacidade para registrar eventos com tempo mínimo de 1  $\mu$ s.

As pequenas dimensões do registrador de eventos permitem sua alocação no interior da caixa de abrigo do medidor de energia, facilitando assim a instalação e tornando desnecessária qualquer tipo de intervenção no interior do imóvel do consumidor a ser monitorado.

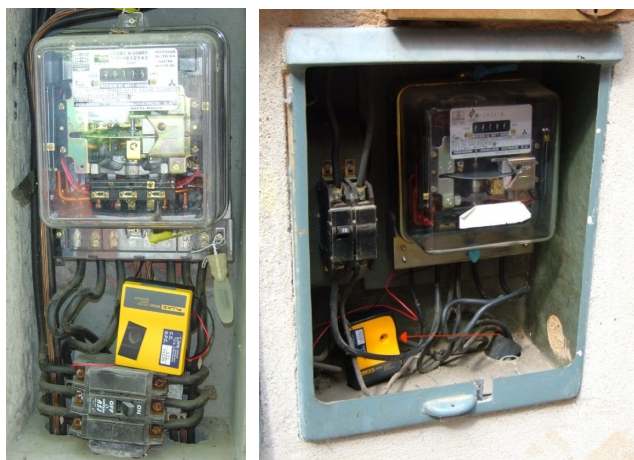
Figura 9 - Registradores de eventos no interior das caixas de medição

Na Figura 9 são apresentadas duas imagens da instalação dos registradores de eventos no interior das caixas de medição.

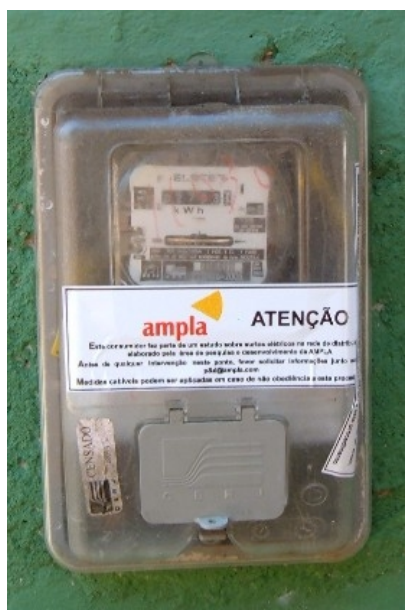
Figura 10 – Advertência aplicada sobre a caixa de medição

Em uma das ocasiões um dos registradores de eventos foi retirado de campo por uma equipe de emergência da AMPLA pensando tratar-se de um dispositivo com a finalidade de cometer desvio de energia.

Desta maneira a equipe do projeto passou a aplicar em todas as caixas de medição em que os registradores foram instalados um aviso especial sobre o caráter investigativo do equipamento, conforme apresentado Figura 10.

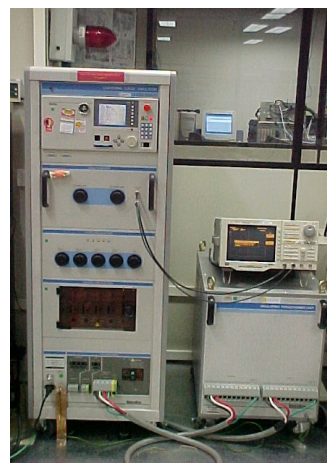
Figura 14 - Gerador de impulso utilizado

Os impulsos combinados foram aplicados aos equipamentos sob ensaio em degraus de 200 V, até a tensão máxima de 4 kV prevista na norma IEC 61000-4-5.

Na Figura 14 é apresentado o gerador de impulso utilizado nos ensaios de impulso combinado.

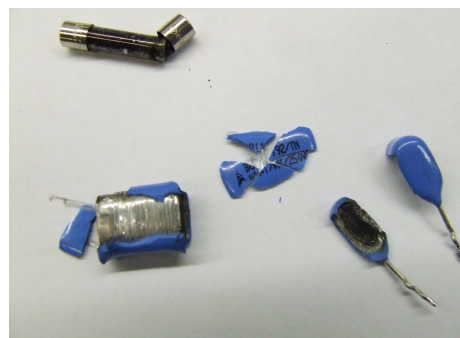
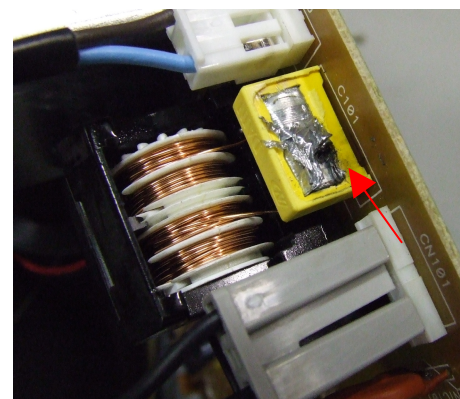
A Figura 15 e a Figura 16 apresentam componentes de equipamentos danificados durante os ensaios de impulso.

Figura 15 – Componentes danificados durante os ensaios

Figura 16 – Interior de uma TV danificada nos ensaios.
