06 a 10 de Outubro de 2008  
Olinda - PE

## AVALIAÇÃO DE EQUIPAMENTOS DE SUBESTAÇÕES E LINHAS DE TRANSMISSÃO CONTAMINADOS COM LIMO

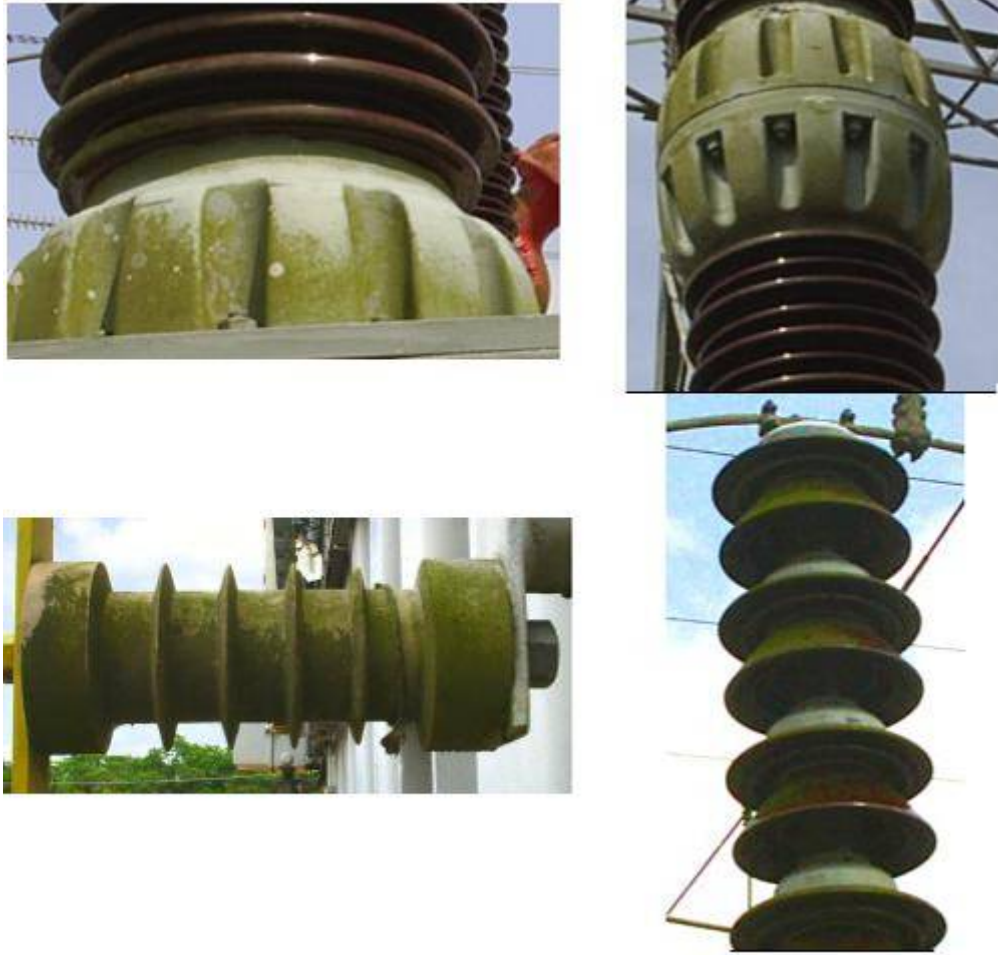
Figura 3 – Equipamentos contaminados com limo na subestação de Rurópolis.

A figura 3 mostra a contaminação do limo sobre diversos equipamentos das subestações de Guamá, Utinga e Rurópolis. Foi realizado também o espectrograma infravermelho, por transformada de Fourier (FTIR), dos depósitos de limos retirados de equipamentos ou brita das subestações de Utinga e Guamá, após remoção mecânica com solvente e evaporação, sendo que os resultados podem ser vistos na figura 4.

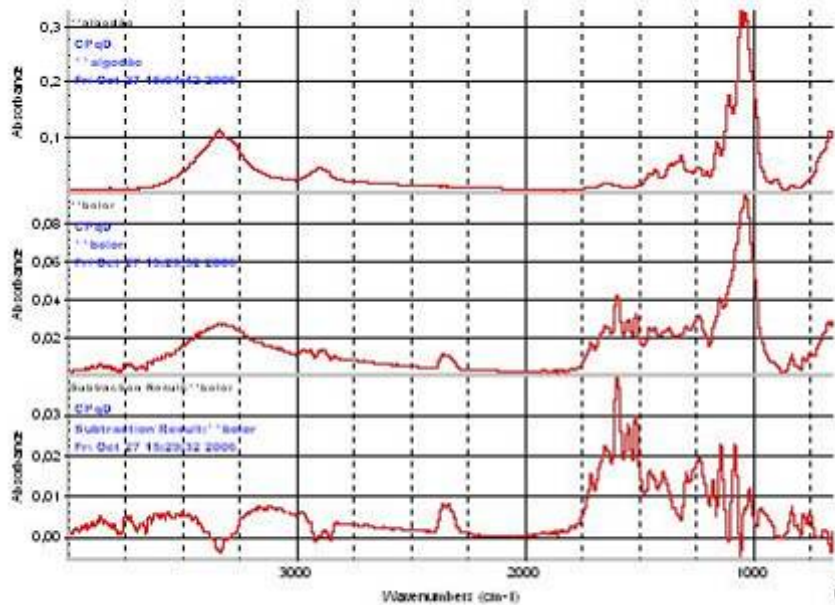
Figura 4 – FTIR obtido do material coletado nas subestações de Utinga e Guamá [3].

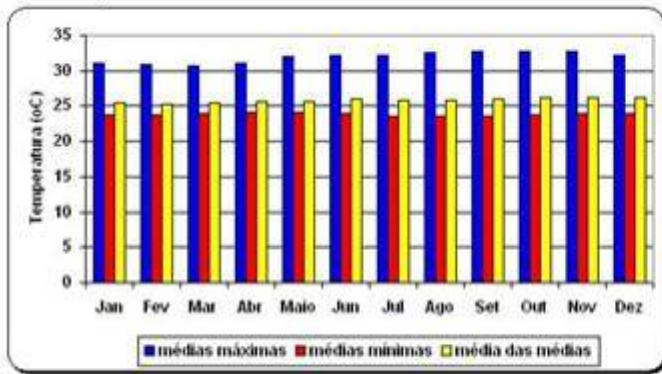
(a) Período de 1985 a 1994

(b) Período de 1995 a 2005

Figura 5 – Valores de temperaturas, dos últimos 20 anos, registrados para a Região Norte brasileira (Fonte: Embrapa Amazônia Oriental).

No presente estudo, os dados temporais dos últimos 20 anos referentes ao parâmetro da temperatura, medidos na Estação da Embrapa Amazônia Oriental, foram obtidos, sendo que os gráficos traçados com os dados podem ser vistos na figura 5, e pode-se concluir que existem somente duas estações definidas na Região Norte do País: o inverno que começa no mês de novembro e estende-se até março, e o verão que vai de junho até setembro. Conclui-se também, que nos últimos 10 anos, houve um aumento de temperatura, tornando o clima em escala global mais quente, e dentre os fatores para esse possível aquecimento estão o desflorestamento, a emissão de dióxido de carbono, a destruição da camada de ozônio etc.

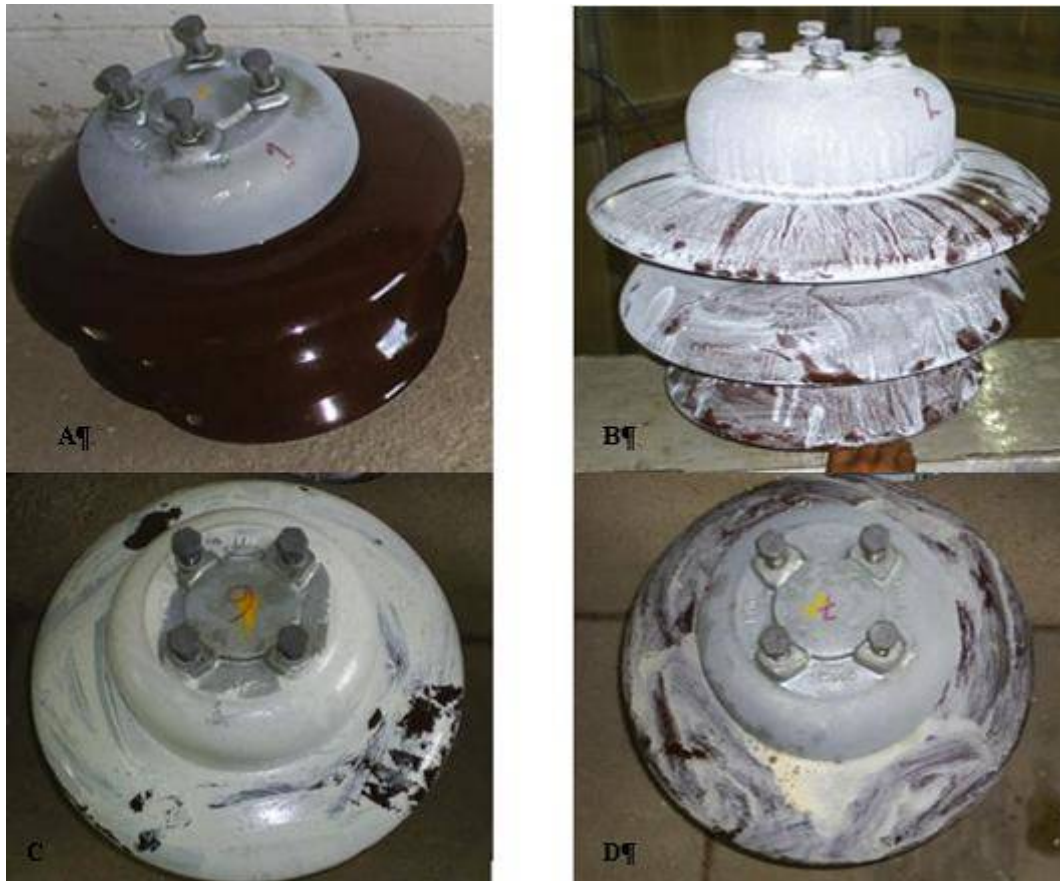
Figura 6 – Isoladores pedestal ensaiados com diversas coberturas: (A) Isolador novo; (B) Isolador com calda bordaleza; (C) Isolador com tinta epóxi; (D) Isolador com sulfato ferroso mais sylgard.

- Na primeira etapa [4], a suportabilidade dielétrica de isoladores pedestal, cobertos com os produtos em análise (ver figura 6), foi avaliada em frequência industrial (com 60 kV), durante a secagem do produto e sob névoa limpa. Os resultados podem ser vistos na tabela 3.
- Na segunda etapa [5], a suportabilidade dielétrica de isoladores roldana, cobertos com os produtos em análise e após envelhecimento em laboratório (ver figura 7), foi avaliada em frequência industrial (com 8 kV), sob névoa limpa. Os resultados podem ser vistos na tabela 4.

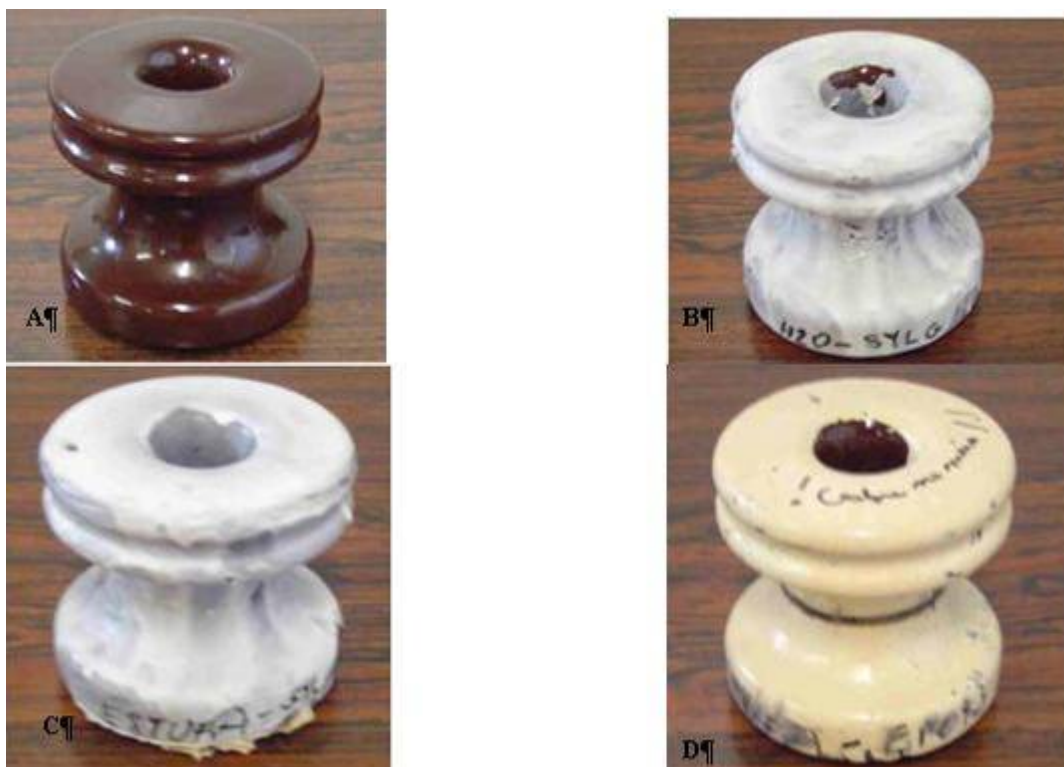
Figura 7 – Isoladores roldana ensaiados após 6 meses em diferentes envelhecimentos acelerados: (A) Isolador novo; (B) Isolador com Sylgard após imersão em água a 40 °C; (C) Isolador com Sylgard colocado em estufa; (D) Isolador com tinta epóxi colocado em estufa.

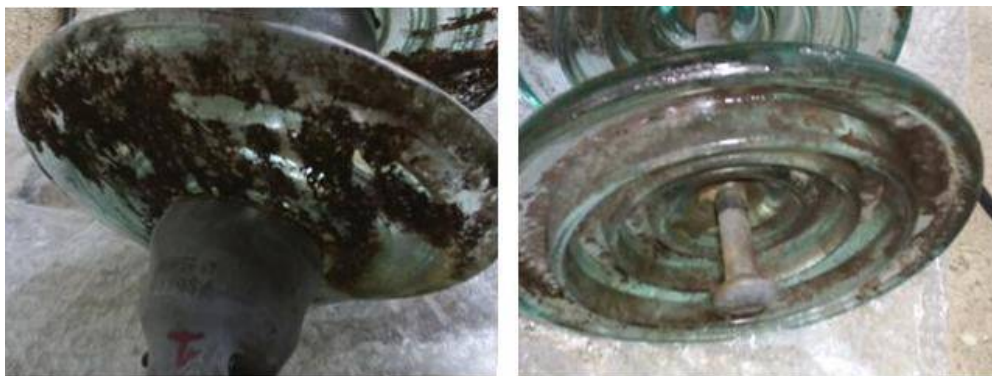
Figura 8 – Detalhe dos isoladores de disco com limo, enviados pela ELETRONORTE.

Face os relatos verificados nas referências, decidiu-se avaliar a suportabilidade de isoladores de disco, de vidro temperado, contaminados com limo e retirados da subestação de Guamá, em frequência industrial (30 kV), a seco e sob chuva. A figura 8 mostra detalhes de alguns isoladores ensaiados e os resultados obtidos podem ser vistos na tabela 5.
